CURSO DE ENGENHARIA CIVIL

**PATOLOGIA EM CONCRETO ARMADO: AVALIAÇÃO DE
CORROSÃO, FISSURAS E MANCHAS**

**ANÁPOLIS / GO
2019**

**TRABALHO DE CONCLUSÃO DE CURSO SUBMETIDO AO
CURSO DE ENGENHARIA CIVIL DA UNIEVANGÉLICA**

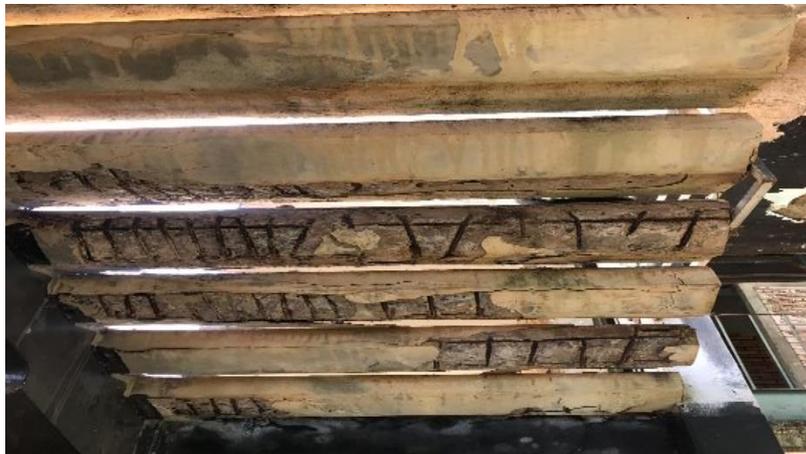
Figura 24 - Exemplo de corrosão das armaduras na escada.

A escada mostrada na Figura 24 apresenta uma aparente fragmentação do concreto, com desprendimento da camada de cobrimento, além de apresentar armaduras expostas. Segundo Saliba Junior (2008) a corrosão das barras de aço é mais recorrente do que qualquer outro tipo de degradação das estruturas de concreto armado, comprometendo tanto a segurança, quanto a estética da construção. Por ser um fenômeno expansivo, a corrosão provoca fissuras, trincas e até a fragmentação do concreto e sendo sempre oneroso o seu tratamento.

Conforme Martins (2016) as prováveis causas que ocasionaram a corrosão das armaduras são:

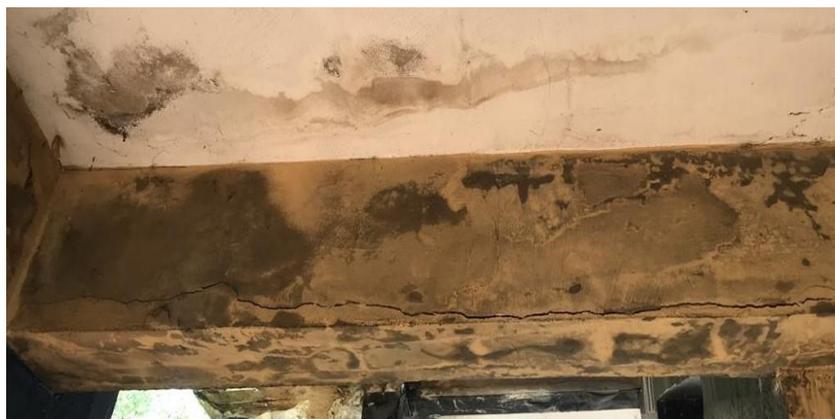
Figura 25 - Exemplo de manchas em vigas e lajes.

As manchas na superfície do concreto modificam a sua textura e regularidade de coloração, acarretando em prejuízos estéticos e ainda sendo capaz de gerar o desenvolvimento de patologias mais graves, ou intensificar aquelas já existentes. A Figura 25 apresenta manchas escuras nas vigas e lajes.

De acordo Martins (2016) os prováveis motivos para a eclosão dessas patologias são:

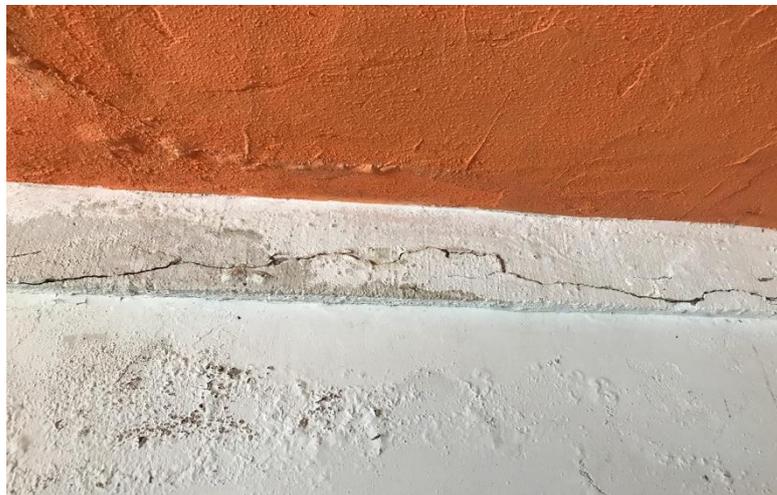
Figura 26 - Exemplo de fissura em viga.

A figura 26 apresenta fissuras encontradas na viga. A fissura é horizontal e está localizada na parte inferior da viga. Segundo Souza e Ripper (2009), as fissuras chamam a atenção dos proprietários, para o fato de que algo anormal pode vir a acontecer.

A viga quando é sujeita a um carregamento além do qual foi projetada, podem apresentar patologias, como a fissura. Conforme Flausino (2017), a fissura horizontal esporadicamente ocorre e na maioria das vezes não possibilita comprometimento da estrutura. Um dos motivos para a ocorrência dessa anomalia é a sobrecarga ou má execução da edificação.

Segundo Olivari (2003), o tratamento empregado para o reparo de fissuras consiste em:
