Centro universitário Evangélico de Goianésia - UNIEGO
Curso de Engenharia Mecânica

**ANÁLISE DE FALHA NA RODA DE CAÇAMBA UTILIZADA EM UMA
RETOMADORA DE MINÉRIO**

ANÁLISE DE FALHA NA RODA DE CAÇAMBA UTILIZADA EM UMA RETOMADORA DE MINÉRIO

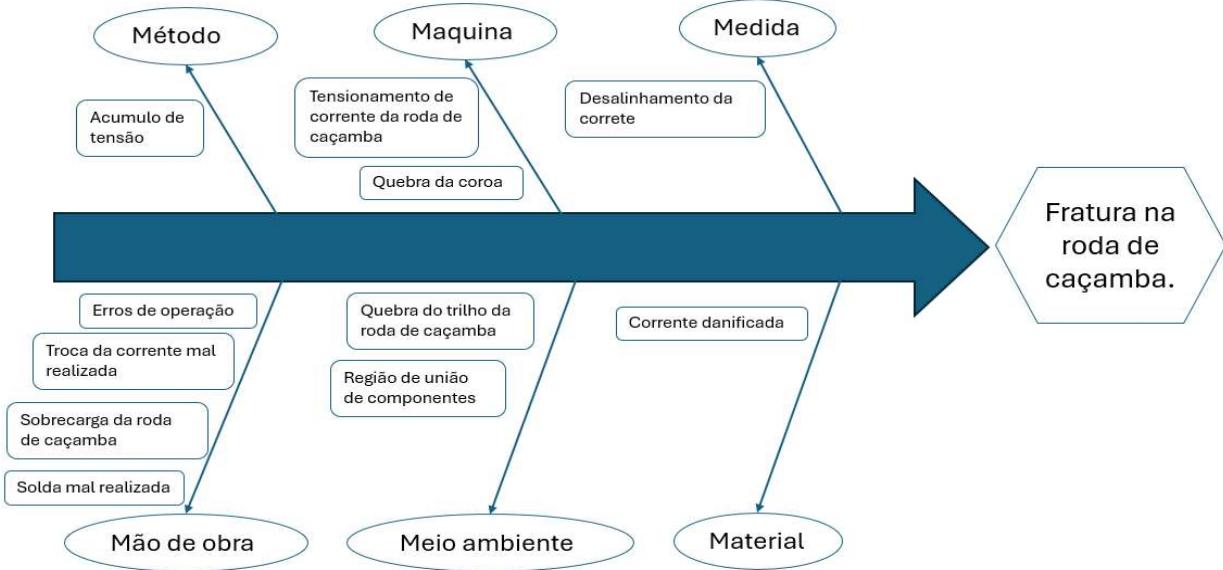
Figura 16: Diagrama de causa e Efeito

A partir das informações levantadas, filtrou-se aquilo que realmente é pertinente de acordo com a situação descrita. Desse modo, classificou-se as possíveis causas apontadas, nas suas respectivas naturezas, resultando no diagrama de causa e efeito apresentado na Figura 16:

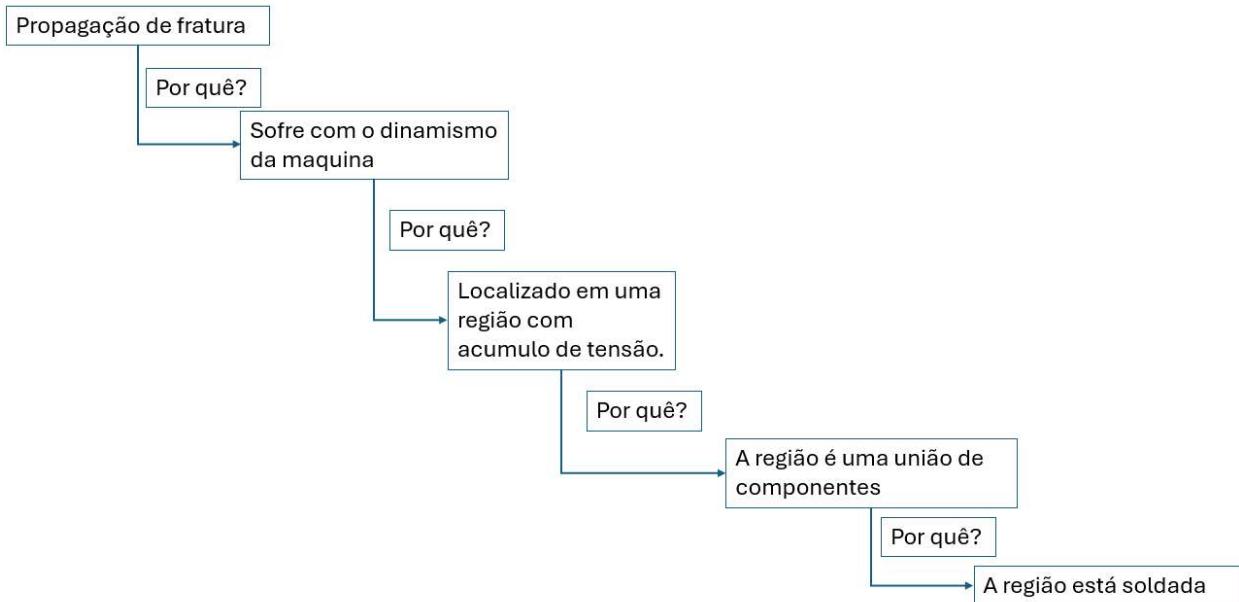
Figura 17: Diagrama dos 4 Porquê.

Com o mesmo objetivo de identificar a causa raiz ou refinar/eliminar as causas que levou a propagação de trinca, utilizou-se da técnica dos porquês demonstrado na Figura 17. Através de uma sequência lógica de porquês, chegou-se à suposta causa raiz do problema, onde através de maneira lógica e conhecimento técnico busca entender o porque está ocorrendo determinado evento, a primeira pergunta seria o porque a propagação de fratura ocorre, responde-se que é uma região que sofre com a dinâmica da máquina, entende-se que sofre com a dinâmica da máquina porque se encontra em uma região com acúmulo de tensão, visto que se encontra em uma região de união de componentes e por fim entende-se que a região está soldada o que enriqueceu a região.

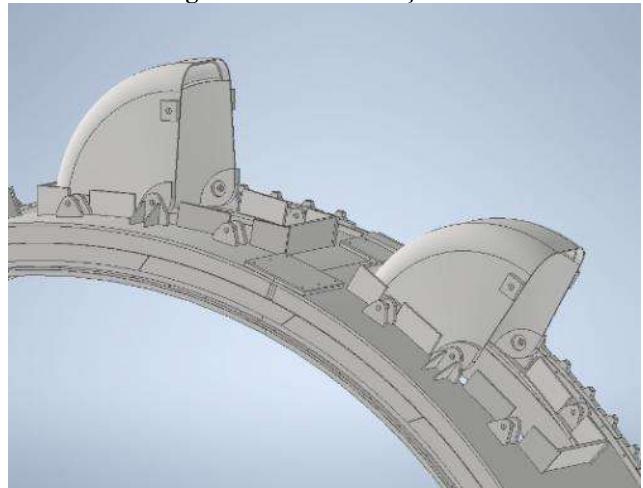
Figura 19: Roda de caçamba.

Após entendermos a roda de caçamba, foi realizado uma amplificação na região que se encontra a propagação de trinca, onde é possível visualizar que se trata de uma união entre duas estruturas, conforme demonstrado na Figura 19.

Regiões de união costumam ter uma concentração de tensão maior devido a movimentação de seus componentes e por serem fim de percurso da estrutura, gerando assim um maior estresse para o material [23].

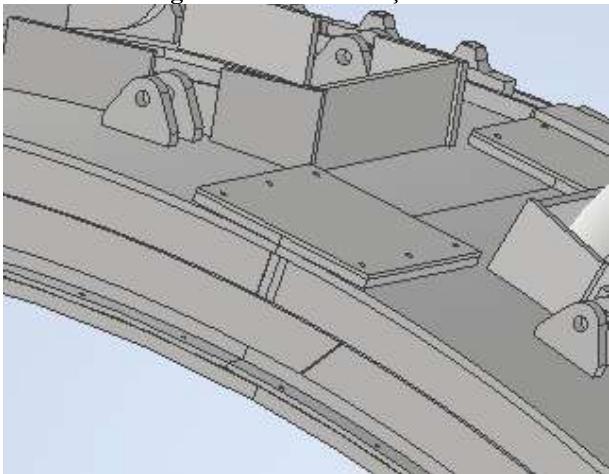
Figura 20: Roda de caçamba.

Na Figura 20 é possível visualizar a união citada anteriormente mais próxima. Acima da união há uma placa de junção das peças, com o objetivo de dissipar o acúmulo de tesão da região e proteger a região.

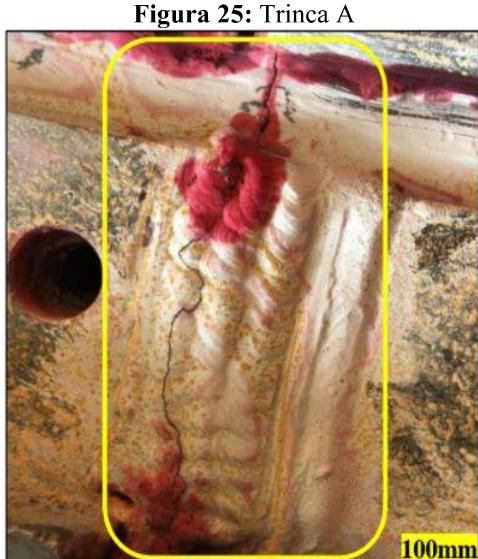
Ao detalhar cada defeito encontrado foi possível notar pontos específicos de cada um deles, para compreender melhor foi destacado em amarelo a trinca nomeada como A, em verde a trinca nomeada como B e em vermelho a trinca nomeada como C.

Na trinca A apresentada na Figura 25 nota-se que está sobre uma região soldada por camadas, localizada em uma união de dois componentes conforme analisada em desenhos e foi uma propagação continua. Nesta inspeção preliminar, foi possível identificada uma abertura com aproximadamente 100 mm de comprimento.

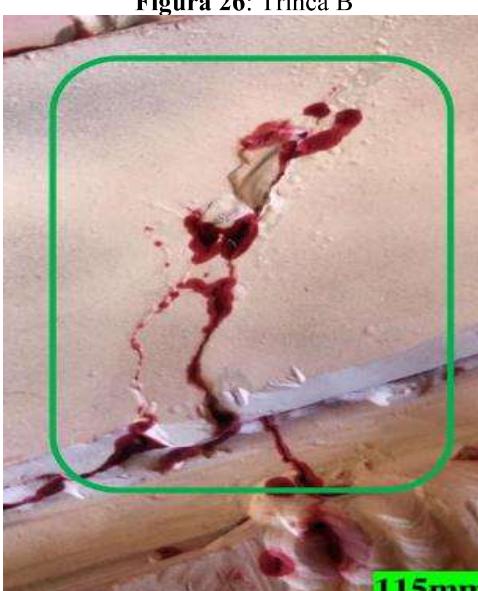
A trinca B, apresentada na Figura 26, localizada logo após a trinca A sobre solda, apresentou propagação ao longo da estrutura da roda de caçamba, diferenciando-se da anterior, atingindo um comprimento de aproximadamente 115 mm.

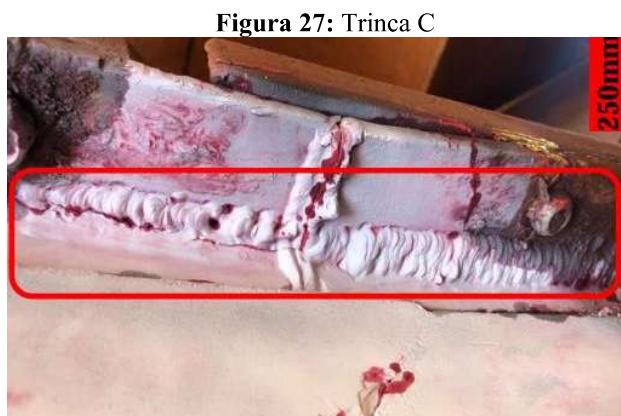
Na sequência da evolução do dano, constatou-se a ocorrência da Trinca C apresentada na Figura 27, transladada da Trinca B da estrutura para a chapa superior. Durante a inspeção, verificou-se que, além da mudança de posição, houve um aumento significativo de seu comprimento, atingindo atualmente 250 mm.

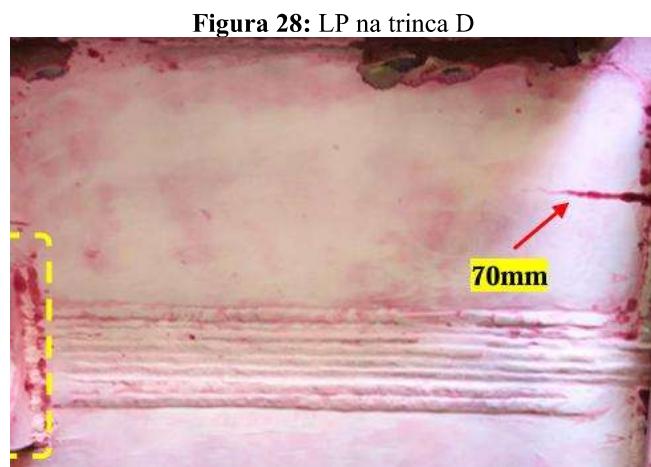
Ao dar continuidade na inspeção, foi realizado o ensaio sobre a continuidade da região de união soldada e identificado uma propagação em paralelo ao estudo da região soldada em questão, mas diretamente ligada a estrutura da roda de caçamba.

O defeito destacado por LP mostrado na Figura 28 e dimensionado por ultrassom, por se tratar de um defeito que foi encontrado no meio de uma chapa, a Figura 29 demonstra o ultrassom para determinação do fim da ponta da trinca, obteve-se uma espessura de 20 mm, trinca detectada superficialmente e até 15 mm de profundidade.

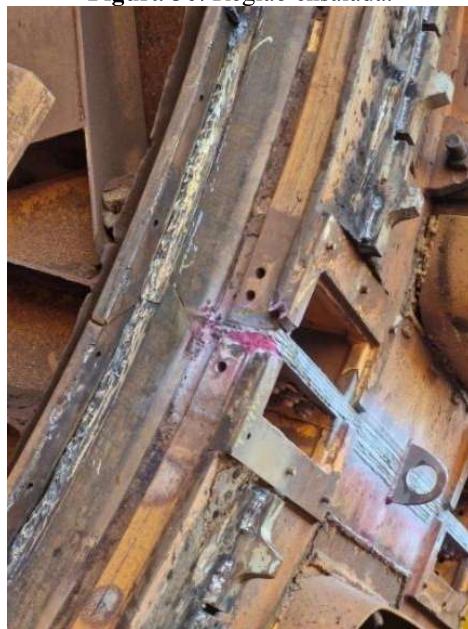
Figura 30: Região ensaiada.

Ao analisar a região na Figura 30 observa-se que a trinca ocorreu na região soldada e na ZTA (Zona Termicamente Afetada), indicando que a técnica ou a qualidade da soldagem utilizada não foi a mais adequada para aquela região.

Após as análises preliminares das técnicas utilizada, foi visto a necessário de avaliar com mais detalhe os defeitos presentes na junção da roda de caçamba, devido as características do defeito e a região ser de difícil compreensão, devido a isso foi solicitado um novo ensaio não destrutivo, realizado em 22 de outubro de 2025. Pediu-se a abertura das chapas de proteção para visualização e ensaio em toda a região soldada. Conforme avaliado anteriormente, se trata de uma região parafusada e soldada, tendo a possibilidade da fundição dos parafusos na estrutura, deixando obsoleto a sua função primaria de absorção de tensão e fusível mecânico, pode-se visualizar as características comentada na Figura 30.

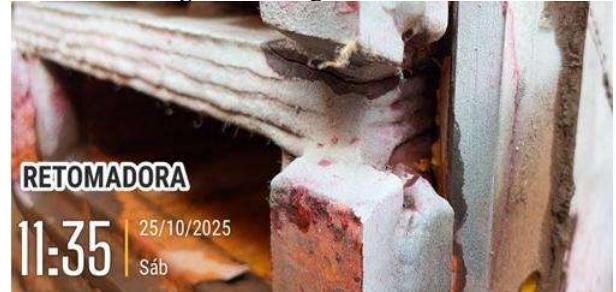
Figura 31: Região ensaiada.

A figura 31 mostra com maior precisão e detalhamento a trinca passante identificada no novo ensaio.

Conforme visto na Figura 31 a trinca é passante, ou seja, atravessa a placa em questão de 125
