**ESTUDO DE CASO DA EXECUÇÃO DE UMA OBRA DE
PEQUENO PORTE – PARA REGIÃO DE ANÁPOLIS**

**TRABALHO DE CONCLUSÃO DE CURSO SUBMETIDO AO
CURSO DE ENGENHARIA CIVIL DA UNIEVANGÉLICA**

O segundo passo foi a realização de um estudo de caso em um sobrado o qual tem em sua constituição: um andar térreo e um pavimento superior divididos de tal forma que garantam a moradia de duas famílias.

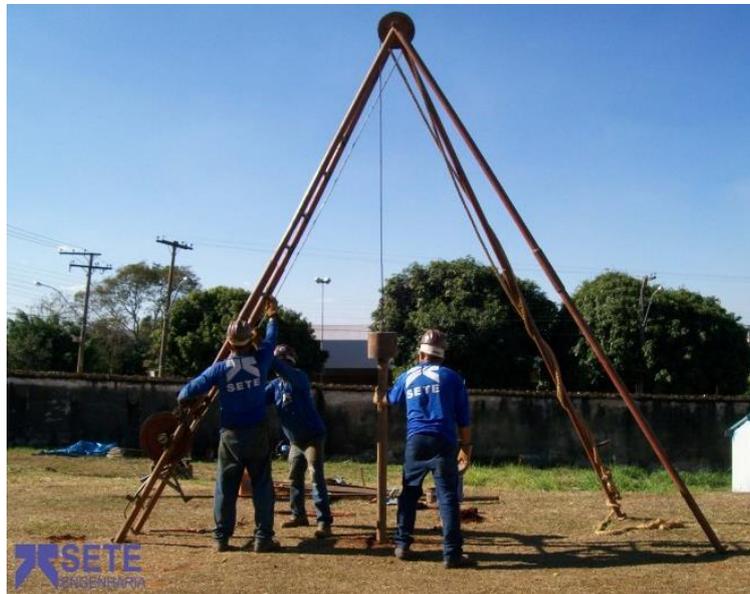
Figura 3 - Sondagem SPT.

Existe diferentes formas de sondagens, como a sondagem à trado que pode ser manual ou mecânica, tendo como a maior diferença de um para o outro a profundidade atingida e que pode ser analisado no solo, sendo a manual pra sondagens menos profundas e o mecânica para as profundas. Existe também a sondagem à percussão SPT que é uma das mais conhecidas, além da sondagem rotativa que pode atingir grandes profundidades, sendo um exemplo de sondagem demonstrado na Figura 3 (PEREIRA, 2018).

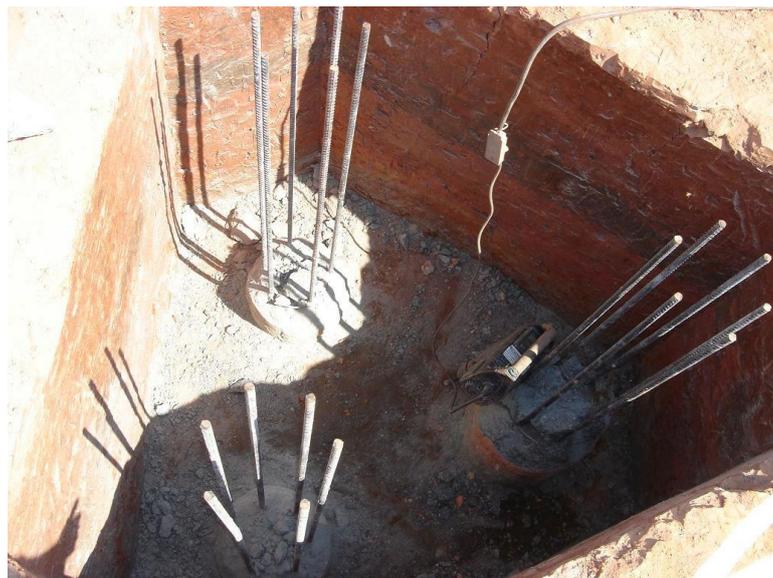
Figura 7 - Exemplo de fundação profunda.

Fundações profundas: São aquelas que chegam a um nível mais profundo no solo buscando alcançar uma maior resistência, como exemplificado na Figura 7. Em sua grande maioria necessita a utilização de equipamentos e maquinários de grande porte para alcançar a profundidade desejada. Esse tipo de fundação é mais utilizado em obras de grande porte ou em locais onde não se tem uma boa resistência do solo em seus primeiros metros. Exemplos desse tipo de fundação é a fundação estaca, tubulão e etc (ALONSO, 2001).

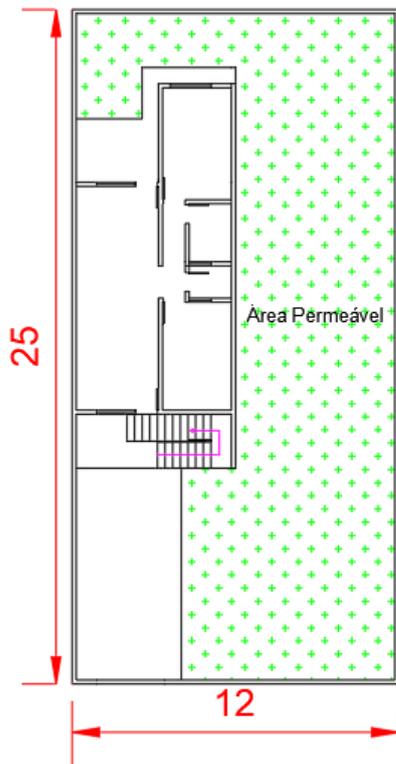
Figura 10 - Croqui geral do lote.

O andar térreo tem a seguinte composição: sala de estar, cozinha, dois quartos, área de serviço, banheiro social e um jardim de inverno sendo sua área de 65,10 m². O primeiro andar tem seu arranjo bastante parecido com o térreo tendo como única diferença uma pequena sacada sendo a área total do andar de 71,10 m², tendo o layout do lote e da residência ilustrado na Figura 10 e 11 respectivamente.

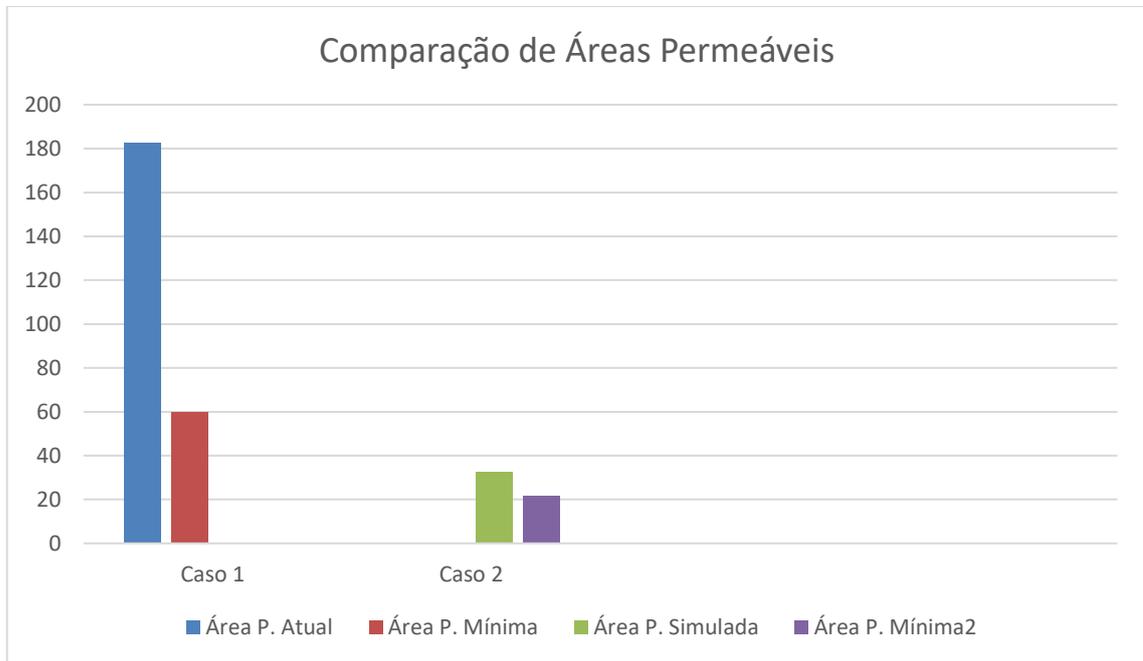
Gráfico 1 - Comparação de Áreas Permeáveis

Analisando-se o Gráfico 1 é possível visualizar que no caso 1 a área permeável da obra é bem maior do que a exigida por lei enquanto no caso 2 essa variação não é tão grande, porém ainda assim atende aos parâmetros obrigatórios.

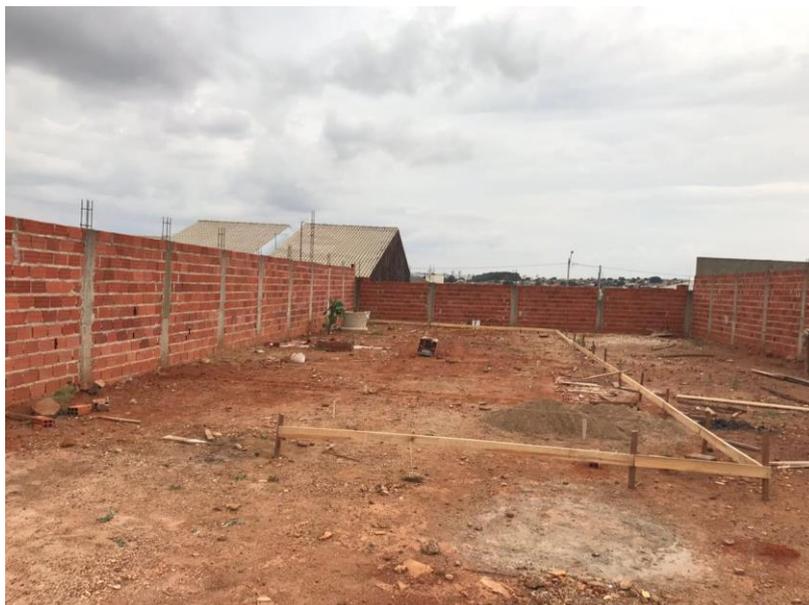
Figura 12 - Gabarito Da Obra.

O gabarito escolhido foi o contínuo como é demonstrado na Figura 12 e a montagem do mesmo não demonstrou complicações sendo uma parte executada com bastante cuidado e perícia do pedreiro.

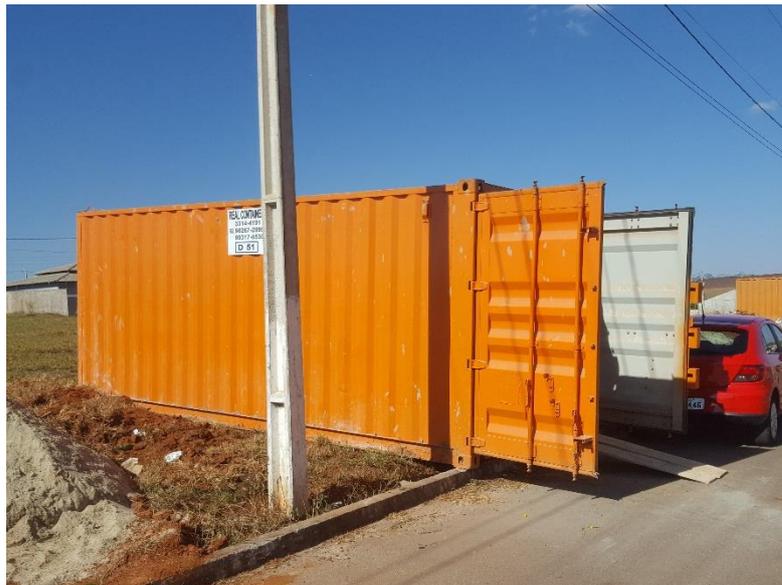
Figura 13 - Armazenamento de equipamentos da obra.

O armazenamento dos equipamentos foi feita em um contêiner alugado como pode-se observar na Figura 13, o que foi uma boa escolha pois com ele as ferramentas e máquinas como a betoneira ficaram protegidas de furtos e da chuva sendo o mesmo utilizado até a montagem do portão.

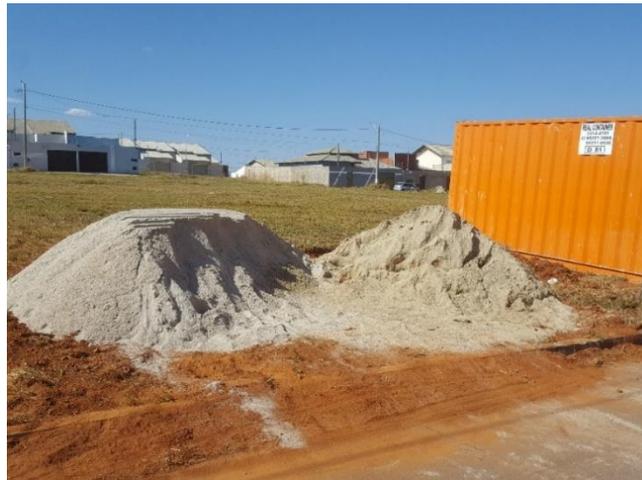
Figura 14 - Armazenamento de agregados.

- Os agregados não possuíam baias de armazenamento o que pode causar a mistura com outros materiais e até perda de material;
- Os agregados não possuíam isolamento com o solo o que pode causar contaminação com o mesmo, como evidenciado na Figura 14;

O correto seria a armazenagem de todos materiais no interior do terreno não prejudicando a passagem nem colocando em risco nenhum pedestre evitando também perda de materiais para a chuva o que ocorria com frequência evidenciando assim desperdícios que poderiam ser evitados em um canteiro de obras regular.

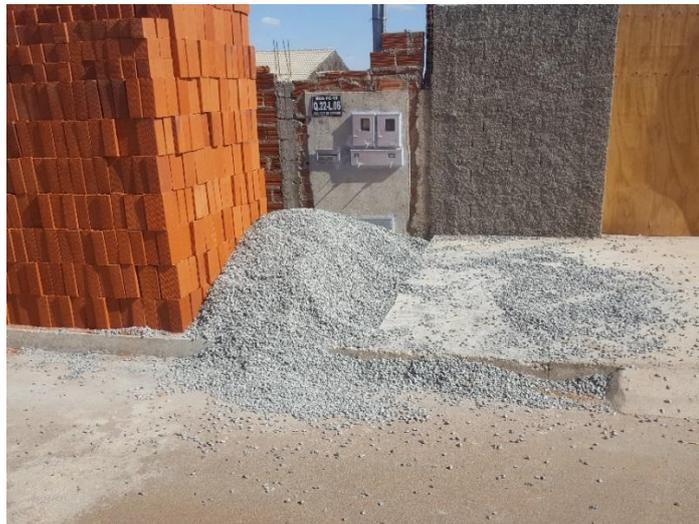
Figura 15 - Armazenamento de brita na calçada.

- Os agregados não possuíam localização estratégica como é evidenciado nas Figura 15;

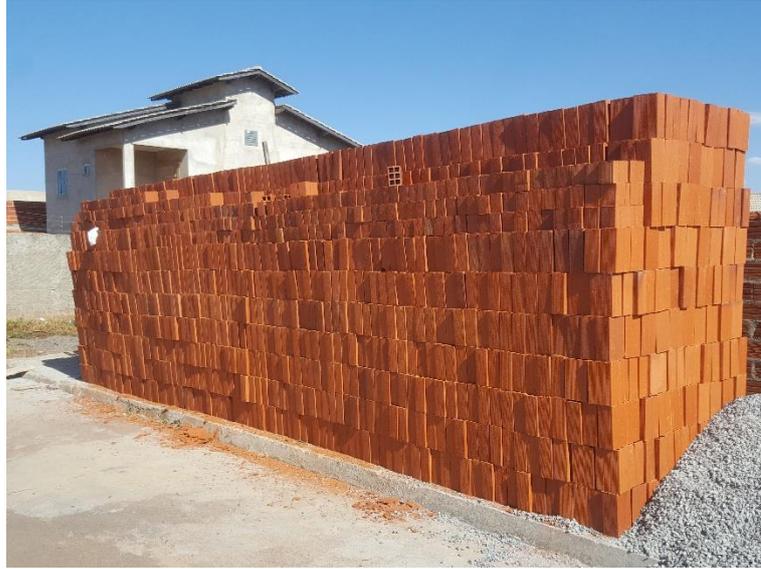
Figura 16 - Armazenamento de tijolos.

- Os agregados e tijolos foram armazenados na calçada de ambos lados da rua o que traz certos problemas como perigo em atravessar a rua transportando material e irregularidade de ocupar a calçada impedindo a passagem de pedestres, como demonstrado na Figura 16.

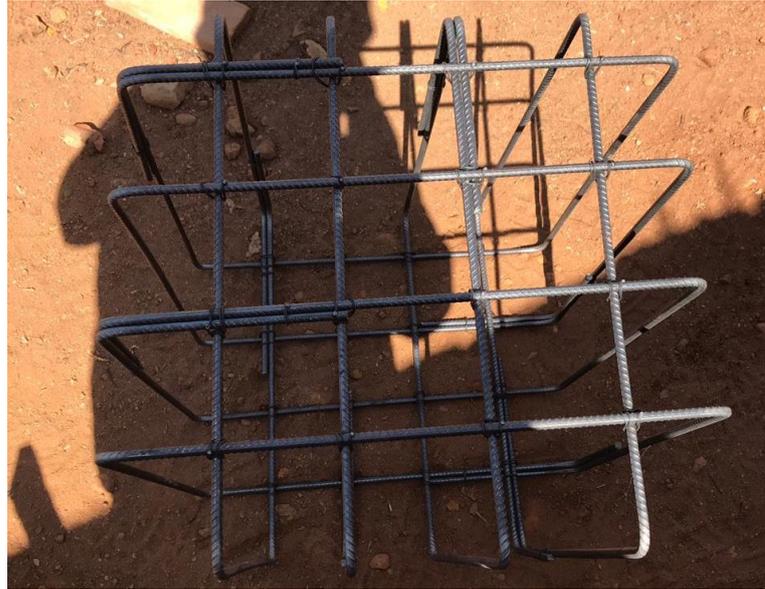
Figura 18 - Armadura do bloco de coroamento.

Com a finalização das estacas iniciou-se a colocação dos blocos de coroamento que de acordo Cunha e Moura (2018) são estruturas que tem como objetivo de transferir as cargas dos pilares para as estacas. Na Figura 18 é possível observar a armadura do bloco que tem dimensões de 60x60 centímetros.

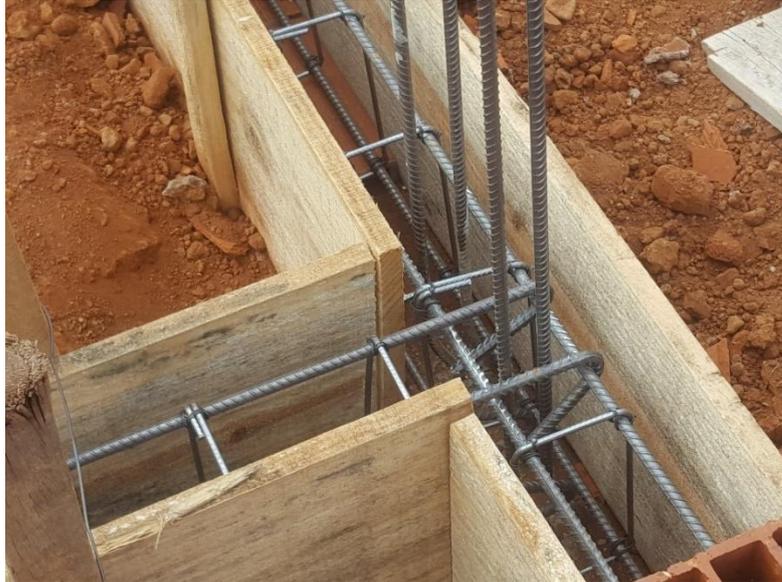
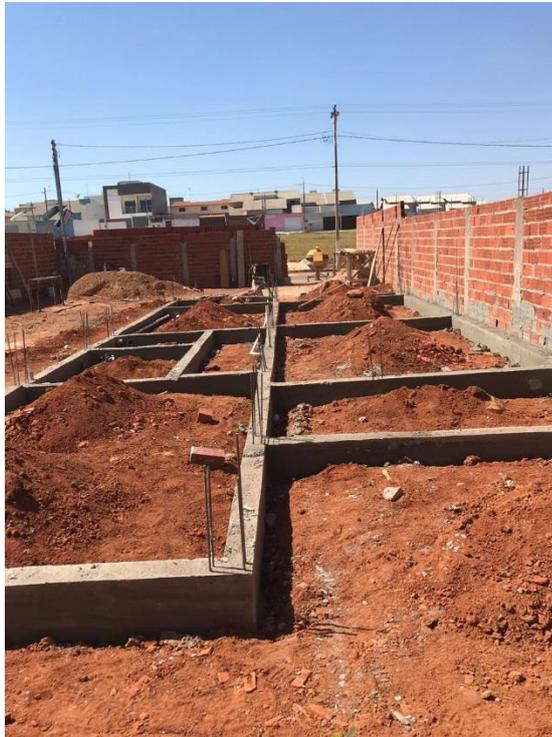
Sendo relevante ressaltar que algumas formas não foram fechadas corretamente o que causou vazamentos no momento da concretagem causando um leve desperdício de material e de tempo para resolver essa eventualidade outro ponto foi a falta de impermeabilização das vigas que de acordo com Nakamura (2018) é uma das principais causas de infiltrações, fissuras e destacamento de revestimentos, alertando que os custos para processos de impermeabilização são pequenos quando comparados com os custos de reparos quando as patologias surgem.

Figura 19 - Armadura da viga baldrame.

Figura 20 - Viga baldrame.

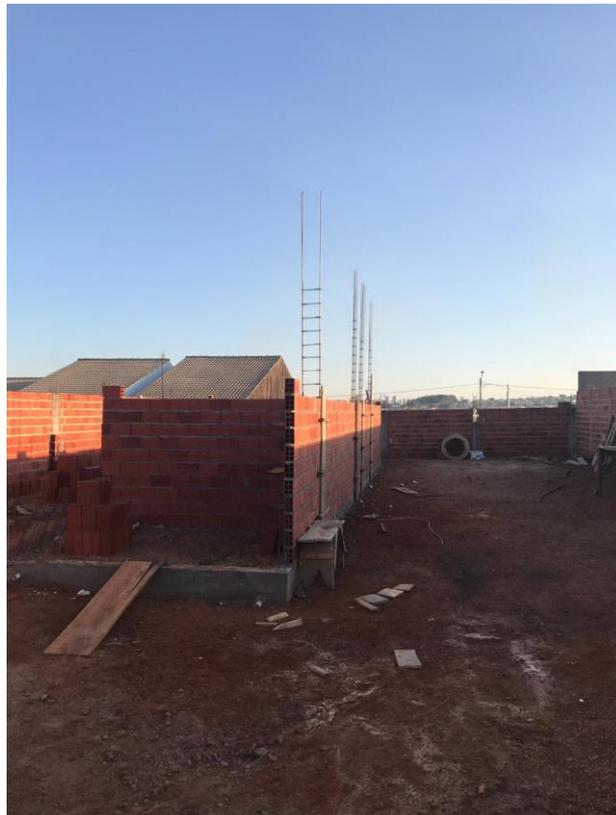
Figura 21 - Primeira etapa da alvenaria.

O pedreiro determinou que após a viga baldrame iria dar início a primeira parte da alvenaria onde as paredes seriam levantadas até próximo de sua metade como ilustrado na Figura 21, porém antes de iniciar as paredes foi feito a montagem das formas e colocou-se as armaduras dos pilares tendo como processo de alvenaria os seguintes passos:

O pedreiro durante a execução da parede se mostrou bastante preocupado com o alinhamento da mesma o que evitou bastante a necessidade de reparos e até mesmo a demolição de alguma parede. Durante determinado momento da etapa de assentamento iniciou-se uma chuva moderada o que dificultou o assentamento dos tijolos sendo que o certo seria a paralisação do processo pois de acordo com Mir (2011) a chuva afeta a construção da alvenaria pois em contato com a argamassa perde-se a resistência e a consistência.

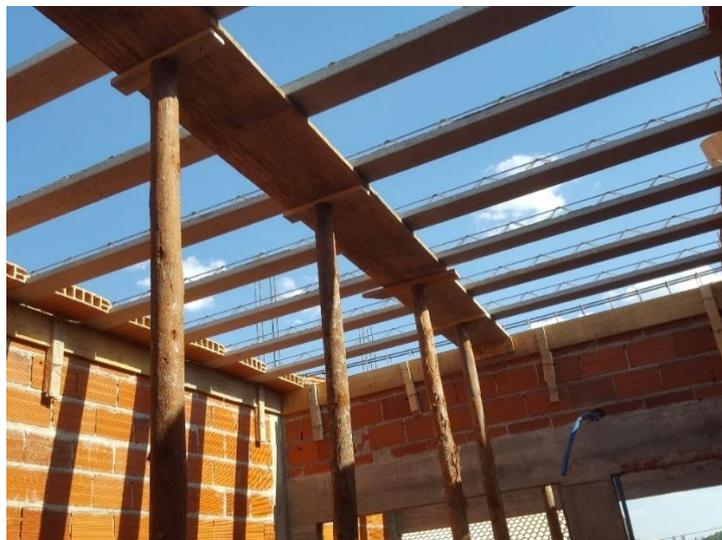
Figura 22 - Escoramento da laje.

- Compactou o solo para recebimento os escoramentos da laje;
- Montou os escoramentos conforme ilustrado na Figura 22;
- Posicionou as placas treliçadas e lajotas de acordo o sentido e espaçamento especificado no projeto;
- Colocou a armadura da laje e devidas instalações elétrica e hidrosanitárias como é mostrado na Figura 23;
- Após foi feita a concretagem da laje tomando o cuidado de vibrar a mesma para diminuir os vãos;
- Aguardou o tempo de cura para retirar os escoramentos.

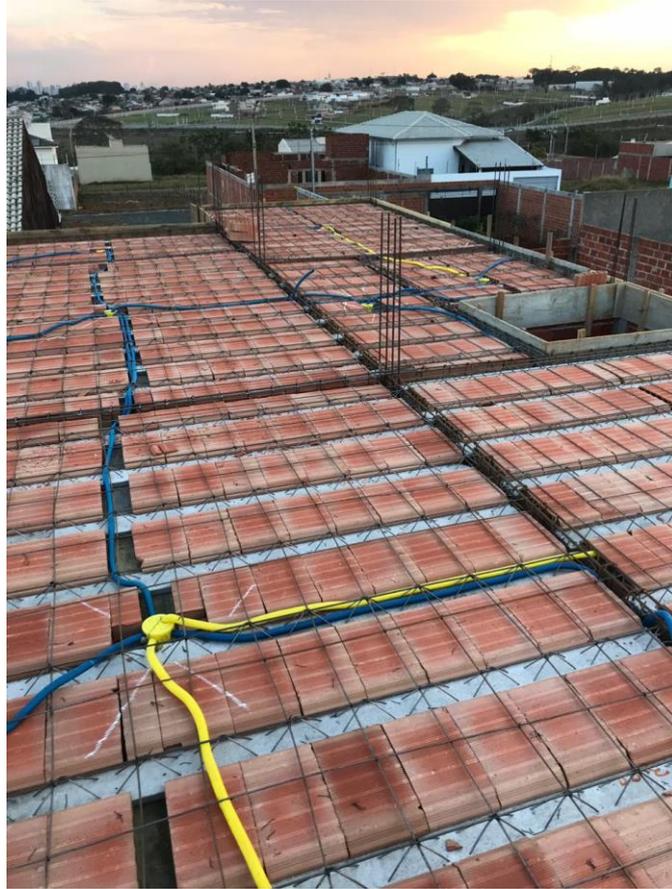
Figura 23 - Armadura da laje.

A concretagem foi executada com concreto feito na betoneira, porém é importante ressaltar que não era utilizado nenhum padrão preciso de quantidade de materiais, tendo a relação água e cimento sendo de certa forma decidida pela textura do mesmo. Sendo que de acordo a empresa Mauá (2018) a relação das quantidades de materiais é de extrema importância pois a mesma que determina as características do concreto podendo comprometer a segurança em casos de negligência a esses requisitos.

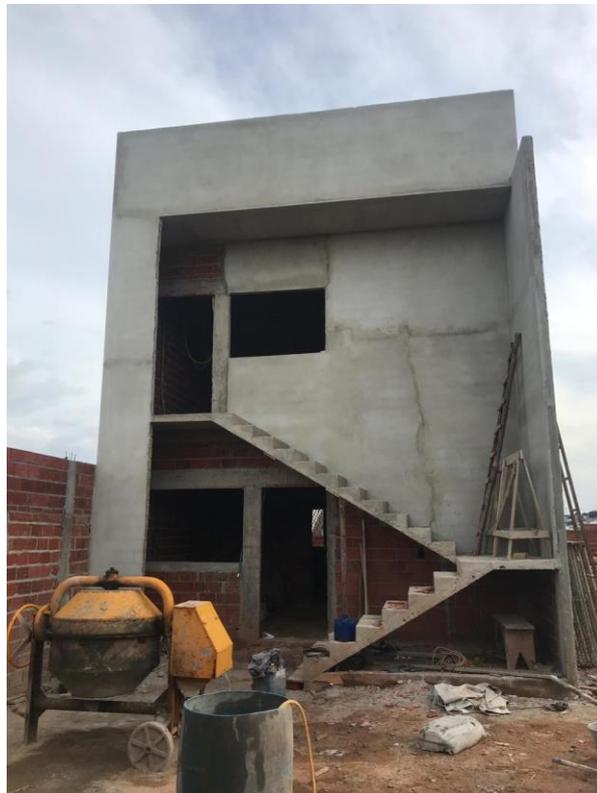
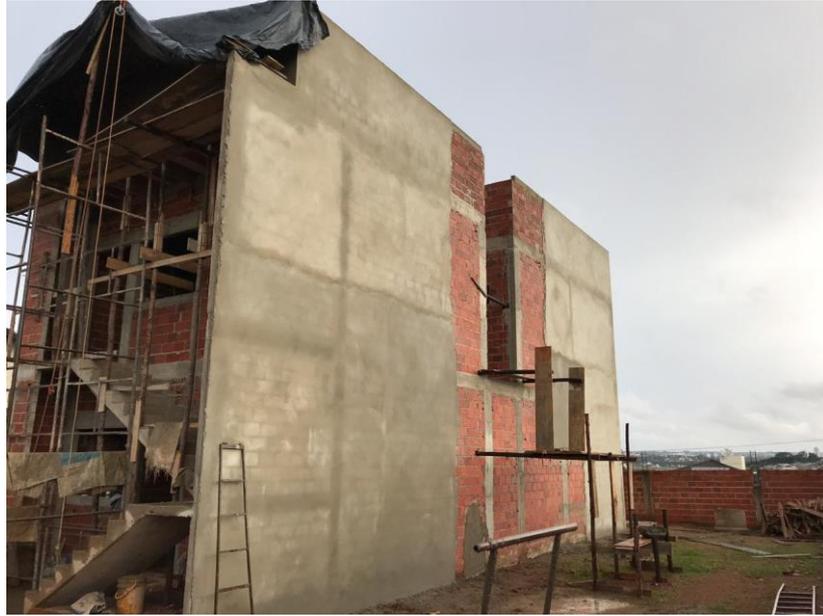
A última etapa realizada na obra foi o reboco de somente algumas partes da obra que seguiu as etapas do Capítulo 2. Posteriormente a obra teve suas atividades interrompidas por falta de capital para continuar os trabalhos sendo o resultado final ilustrado nas Figuras 24 e 25.
