**UniEVANGÉLICA – CENTRO UNIVERSITÁRIO CAMPUS CERES
CURSO DE ENGENHARIA CIVIL**

**ANÁLISE DOS NÍVEIS DE RUÍDO PRODUZIDOS NA CONSTRUÇÃO CIVIL:
Estudo de caso em obras na cidade de Ceres-Goiás**

CERES/GO 2020

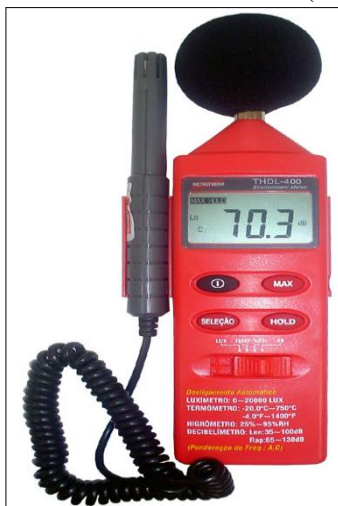
Figura 1 – Termo-Higro-Decibelímetro Luxímetro (Modelo: THDL-400).

O nível de ruído a ser identificado no ambiente de trabalho foi realizado através de um aparelho chamado decibelímetro THDL-400, conforme a Figura 1, o qual realiza as medições através do grau de pressão sonora no local e com isso é identificado sua insalubridade.

As medições dos ruídos foram realizadas colocando o aparelho (Figura 1) próximo ao ouvido dos trabalhadores no momento em que este operava determinado equipamento (betoneira, furadeira e serra circular). Desta forma, ao obter o índice, pôde-se comparar com o valor e exposição diária máxima permitidos pela NR-15 (8 horas diárias para máximos 85 dB).

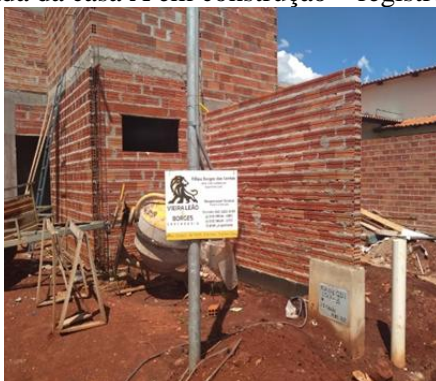
Figura 2 – Fachada da casa A em construção – registro em 13/01/2020.

CASA A (Figura 2): Foram realizadas duas medições de ruído em dois cômodos (sala e cozinha) diferentes da residência para medir o impacto sonoro de uma betoneira. A casa está localizada na Rua 105, Lote 27, Quadra 01, Setor Sara Ribeiro. Também foi efetuada entrevista com o responsável técnico Engenheiro Civil Filipe Borges dos Santos e com outros três funcionários.

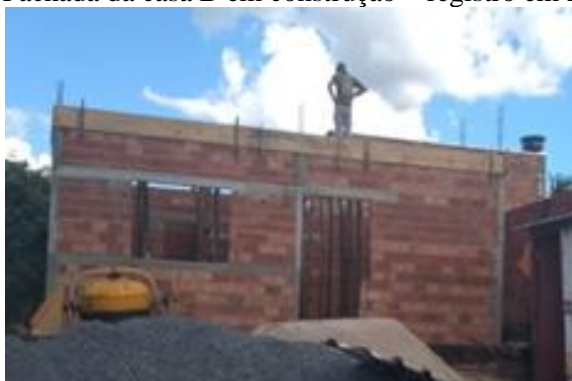
Figura 3 – Fachada da casa B em construção – registro em 22/01/2020.

CASA B (Figura 3): Trata-se de uma obra residencial. Foram realizadas três medições de ruído uma em cada um dos três cômodos (suíte, sala e quarto) diferentes da residência para medir o impacto sonoro de uma betoneira. Está localizada na Avenida 01, Jardim Sorriso II, lote 32, quadra A1. Também foi conseguida entrevista com o pedreiro responsável Edilson e mais um funcionário do local.

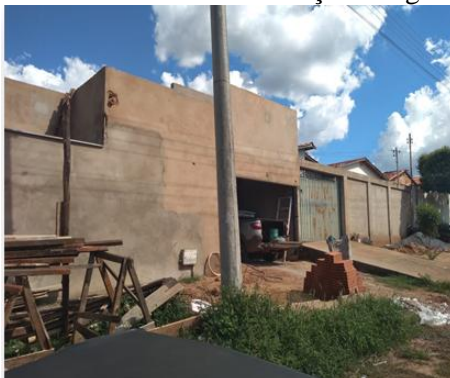
Figura 4 – Fachada da casa C em construção – registro em 03/02/2020.

CASA C (Figura 4): Obra residencial localizada na Rua 21, Lote 2, Quadra W do Jardim Sorriso II. Foram realizadas três medições de ruído em três ambientes diferentes e entrevista com o responsável técnico José Antônio e outros três funcionários do local.

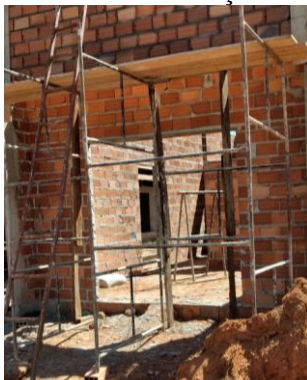
Figura 5 – Fachada da casa D em construção – registro em 14/02/2020.

CASA D (Figura 5): Obra residencial localizada na Rua 06, Quadra 12, Lote 18, Bairro Jardim Bela vista. Foram realizadas duas medições de ruído de uma betoneira em dois ambientes da residência (sala e banheiro). Fez-se também entrevistas com o Responsável Técnico Ronildo Barbosa e outros três funcionários do local.

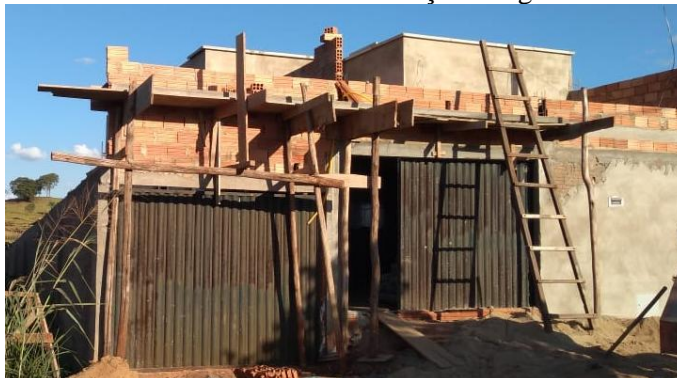
Figura 7 – Fachada da casa F em construção – registro em 17/04/2020.

CASA F (Figura 7): Trata-se de uma obra residencial localizada na Rua Araguaia do Bairro Vila Pedroso. Foram captadas duas medições de ruído de uma betoneira e uma serra

circular em dois ambientes da residência (sala e banheiro). Fez-se ainda entrevistas com o pedreiro Nertali e mais um funcionário do local.

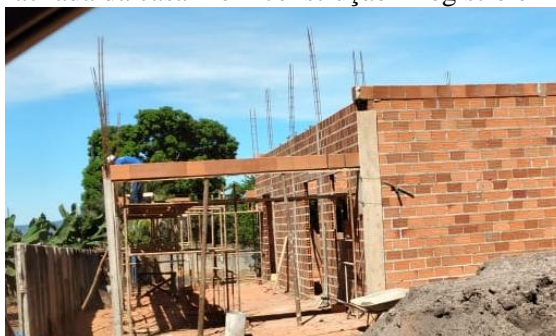
Figura 8 – Fachada da casa F em construção – registro em 27/04/2020.

CASA G (Figura 8): Trata-se de uma obra residencial localizada na rua 105, setor Sara Ribeiro. Realizou-se duas medições de ruído de uma serra circular em dois ambientes da residência (sala e garagem). Foi feito também entrevistas com o pedreiro Washinton Moura e mais dois funcionários do local.

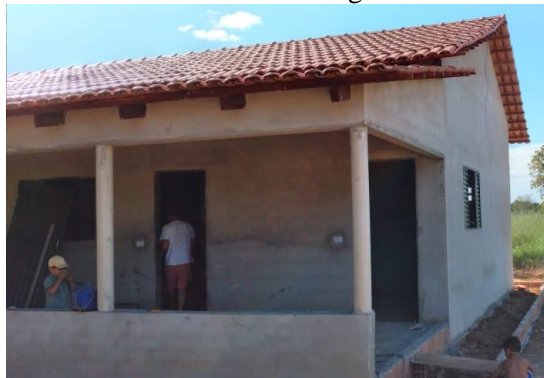
Figura 9 – Fachada da casa H – registro em 27/04/2020.

CASA H (Figura 9): Obra residencial localizada na Rua Água Limpa, do setor Morda Verde. Foram realizadas três medições de ruído em três ambientes diferentes (banheiro, sala e quarto) e pesquisa qualitativa junto ao pedreiro Genivaldo Pereira e outros dois funcionários do local.

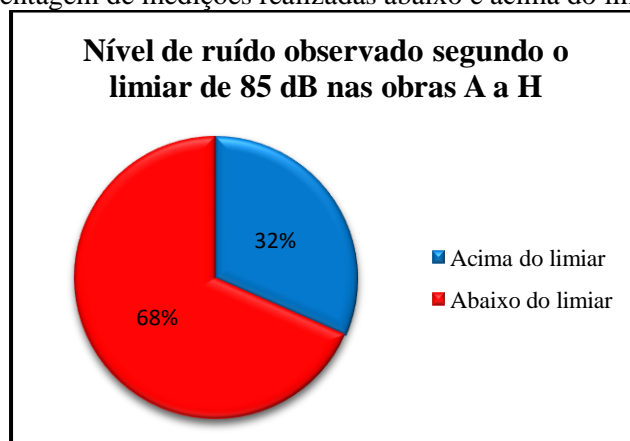
Gráfico 1 – Porcentagem de medições realizadas abaixo e acima do limiar de 85dB.

Analisando de forma geral, e baseando no valor limiar de 85 dB, pôde-se perceber que, conforme o Gráfico 1, em aproximadamente 1/3 das medições realizadas, os funcionários estão expostos a níveis de ruídos excessivos, algo que, a longo prazo, poderá ser lesivo a saúde dos envolvidos. Nos outros 2/3 dos casos, a exposição foi considerada aceitável e respeitou-se o limiar estabelecido, cabendo a observação de que os registros de níveis sonoros foram pontuais.

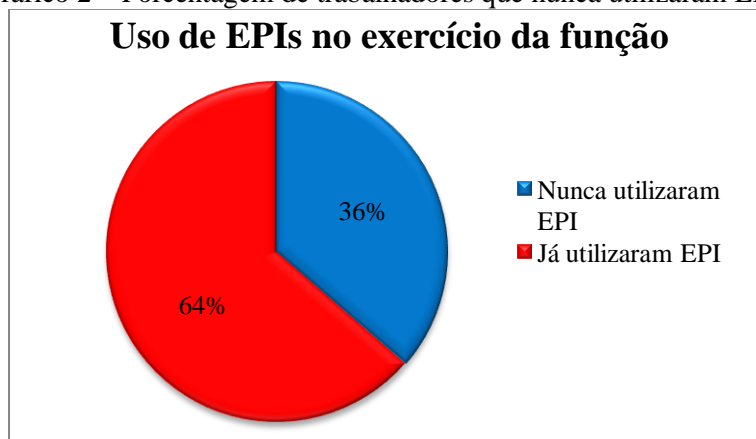
Gráfico 2 – Porcentagem de trabalhadores que nunca utilizaram EPIs.

Como nas oito obras observadas nenhum trabalhador estava utilizando o equipamento de proteção individual: protetor auricular (Quadro 2 – pergunta 1), e por tratar-se de funcionários com idade e experiência de trabalho elevados, é alto o risco de que tenham uma lesão quanto à exposição de ruídos. Agrava-se, ainda, o fator médio de experiência de trabalho, de 24 anos e de que, 64% destes (Gráfico 2), nunca sequer utilizaram EPI. Essa longa exposição a ruídos pode ser prejudicial em longo prazo, causando danos permanentes à pessoa.
