**FACULDADE EVANGÉLICA DE GOIANÉSIA
CURSO DE ENGENHARIA CIVIL**

**PERDA DE ÁGUA POR MEIO DE PATOLOGIAS NA
ESTAÇÃO DE TRATAMENTO DE ÁGUA DA CIDADE DE
GOIANÉSIA-GO**

**TRABALHO DE CONCLUSÃO DE CURSO SUBMETIDO AO
CURSO DE ENGENHARIA CIVIL DA FACEG.**

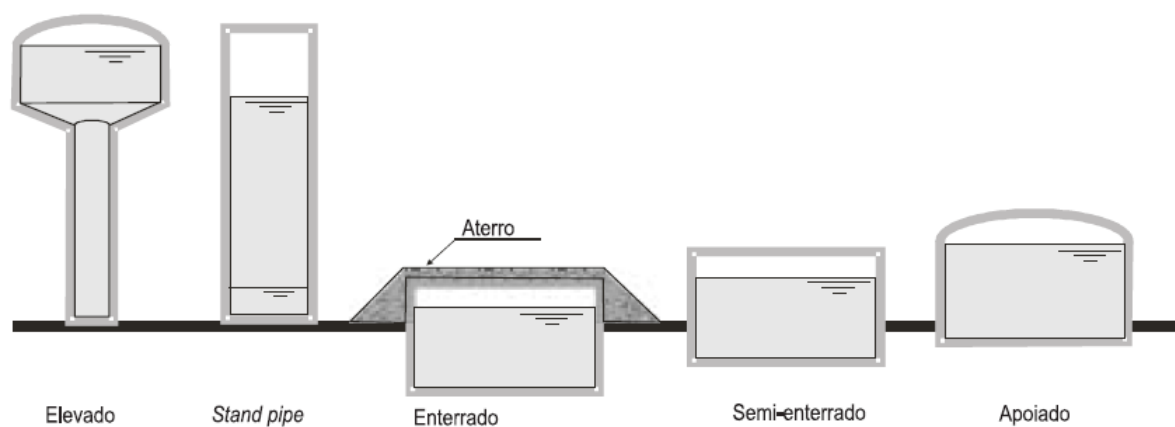
Segundo Borges (2008), o reservatório da ETA é uma unidade que acumula e faz a passagem da água, que pode ser construído de concreto, aço, alvenaria e outros. No Brasil o concreto armado é o mais usado. O reservatório pode ser enterrado, apoiado, *Stand pipe*, elevado ou semienterrado (OLIVEIRA, 2019), conforme Figura 2.

Figura 2 – Localização do reservatório no terreno.

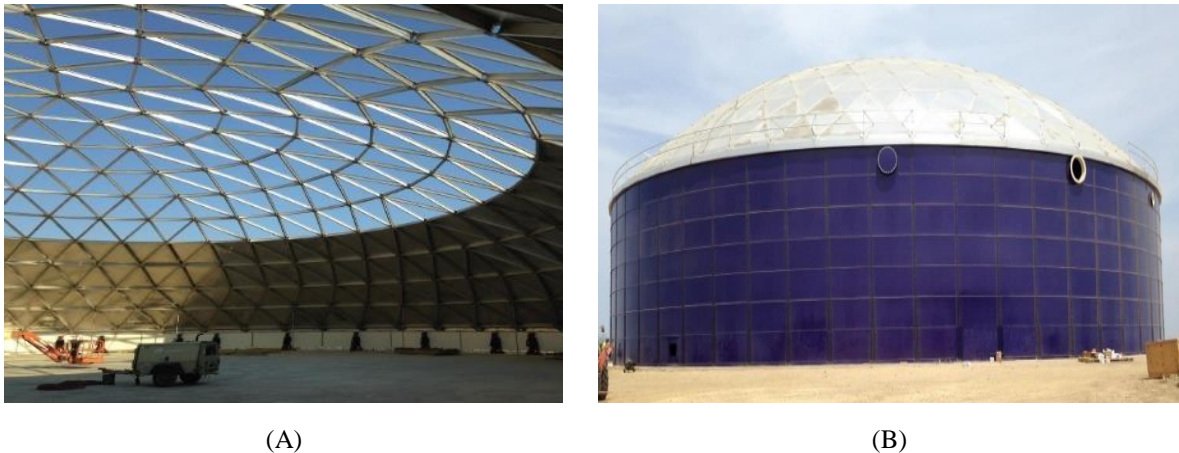
Existe uma nova tecnologia, utilizando novos materiais, que podem diminuir o desperdício de água e manutenções, são os reservatórios de parede de aço vitrificado, que substitui os de concreto. Os reservatórios de concreto armado sob efeitos de intempéries e sem manutenções periódicas sofre degradação, já os de aço vitrificado se mantem por até 60 anos de serviço. É formado por aço estrutural que recebe um esmalte de vidro fundido a 850°, ele tem a flexibilidade e resistência do aço e a resistência à corrosão do vidro. (UNGERICHT; LINDNER, 2019). As Figuras 3A e 3B apresentam o reservatório de parede de aço vitrificado.

Figura 3 – Reservatório de água potável em aço vitrificado sendo construído (A) e reservatório concluído (B).

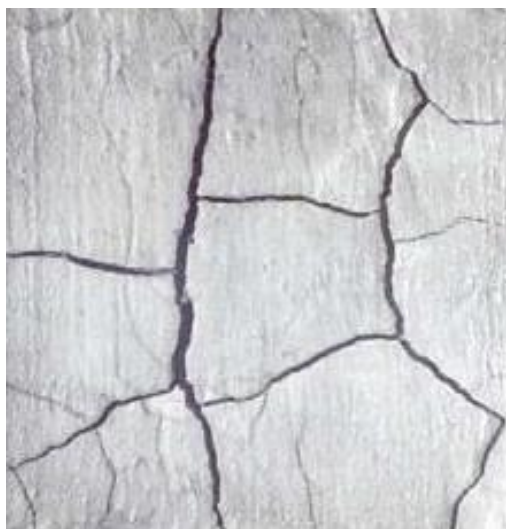
De acordo com Lapa (2008), um fator que pode provocar uma alteração na estrutura de concreto é a variação da temperatura. Devido a essas mudanças na temperatura o concreto pode passar por contrações e expansões, modificando o volume inicial da estrutura. Se a tensão de tração for maior que a resistência do concreto ocorre danos. A Figura 4 apresenta um dos danos no concreto causado devido a temperatura.

Figura 4 – Fissuras causadas no concreto devido a temperatura.
