**EROSÃO: ESTUDO DE CASO APLICADO AO PARQUE
RESIDENCIAL DAS FLORES, ANÁPOLIS GO.**

ANÁPOLIS / GO

2020

TRABALHO DE CONCLUSÃO DE CURSO SUBMETIDO AO
CURSO DE ENGENHARIA CIVIL DA UNIEVANGÉLICA

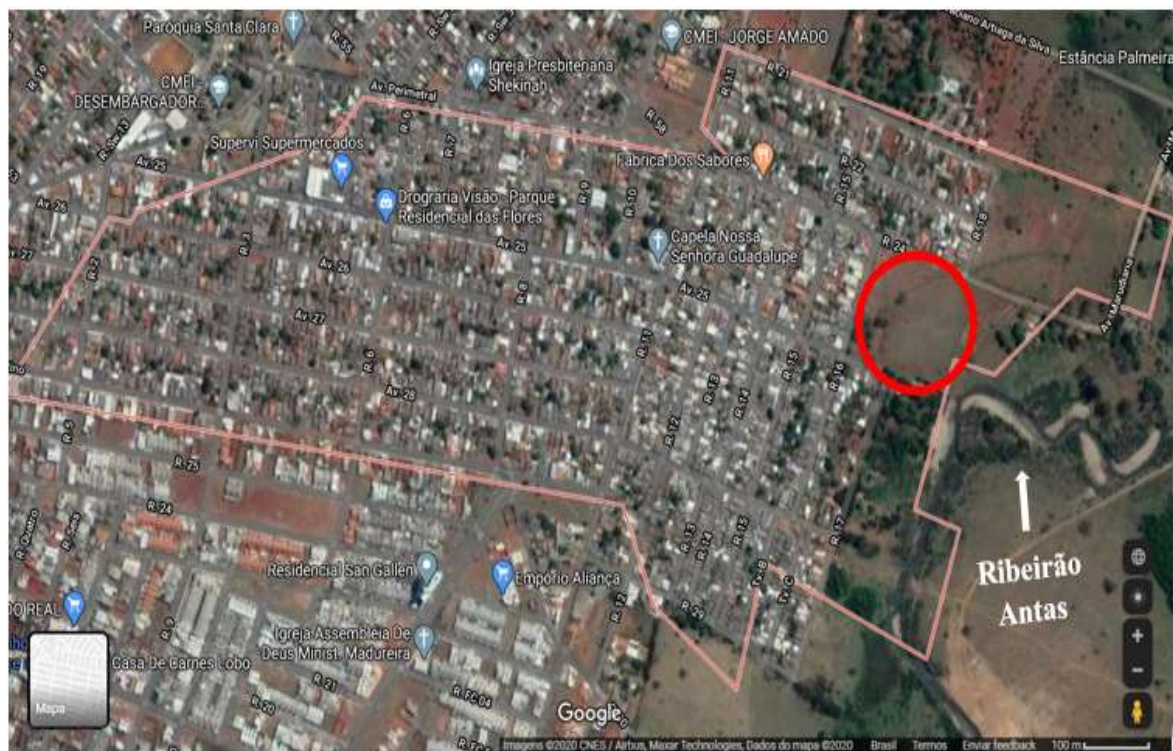
Figura 5 – Localização da erosão no bairro.

A erosão está situada em um terreno no final da avenida 24 e ao lado da Rua 17, ilustrado pela figura 5 que mostra o mapa do bairro Parque Residencial das Flores e consequentemente o local afetado pelo deslizamento.

Durante a visita, foi observado que a erosão atinge grande parte da área destacada na figura 5, inclusive, conforme pode ser observado nas figuras 6 e 7 a erosão está enorme tendo aproximadamente 200 metros de comprimento e 20 de profundidade. A figura 6 ilustra uma foto vista do lado de cima da erosão e a figura 7 ilustra uma foto vista do lado de baixo.

Conforme ilustrado na figura 5 ilustrada anteriormente, é possível ver que o buraco se encontra próximo ao Ribeirão Antas (ilustrado na figura 8).

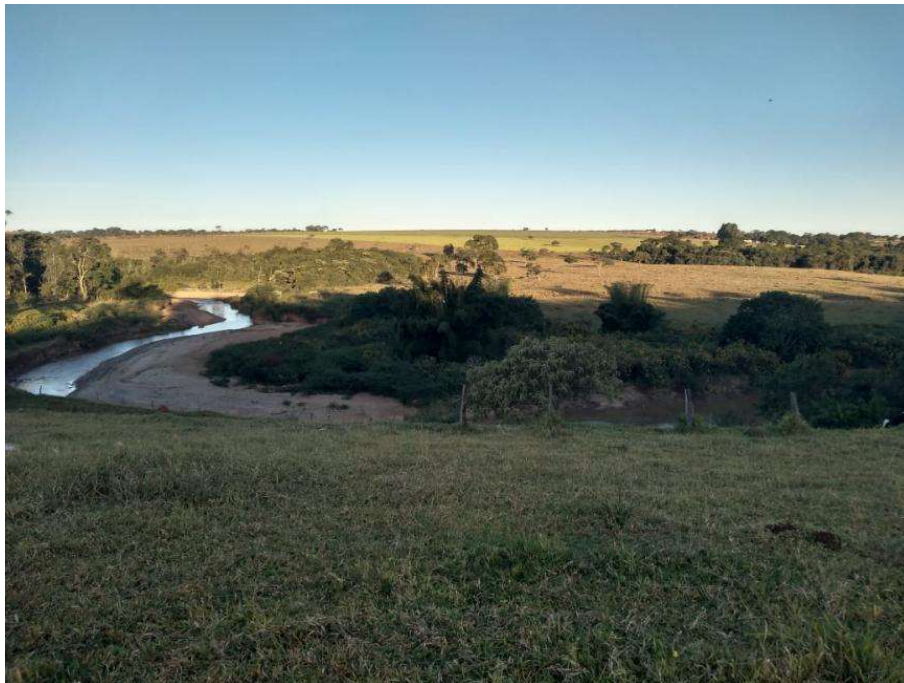
Figura 8 – Ribeirão Antas.

O Ribeirão Antas nasce em Anápolis GO no trevo do DAIA (Distrito Agroindustrial de Anápolis) na região do Parque Calixtópolis e percorre grande parte da cidade. Possui cerca de 26 Km de extensão e sua foz é no rio Corumbá já fora do território do município (PREFEITURA DE ANÁPOLIS, 2020).

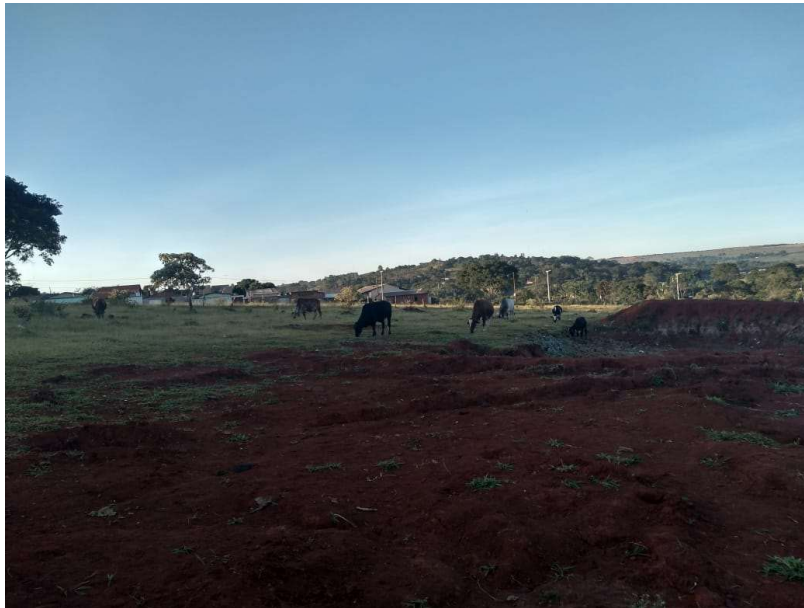
Figura 10 – Terreno onde se encontra a erosão.

Além disso, o buraco está localizado também em um terreno aberto (ilustrado na figura 10) onde é fácil o acesso de pessoas e animais pois é fechado apenas por uma cerca de arame,

inclusive, no momento da visita foi possível ver alguns animais no local. No local também não possui nenhum tipo de sinalização que mostra que a região é área de risco (figura 11). Isso comprova que a qualquer momento uma pessoa, como uma criança por exemplo ou um animal, pode acessar o local e acabar caindo no buraco.

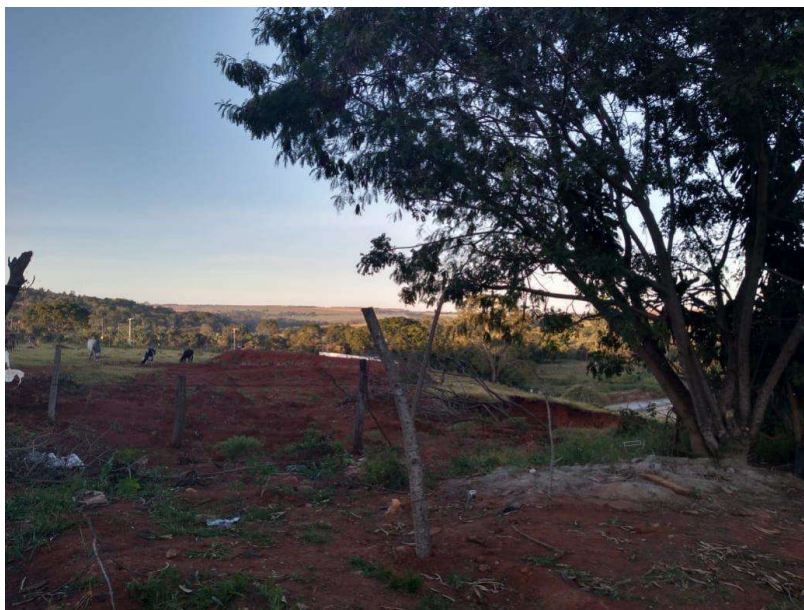
Figura 11 – Entrada do terreno: sem sinalização de aviso encontra a erosão.

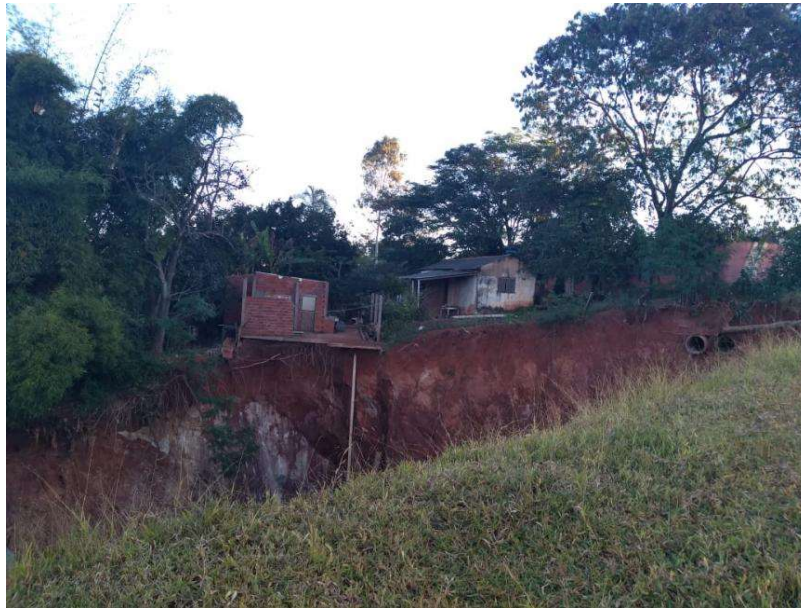
Outro ponto observado foi uma residência localizada na Rua 17, Qd.59, Lt. 11 que já foi parcialmente engolida pelo buraco, colocando os moradores em sério risco (ilustrado pela figura 12). É possível ver também que algumas árvores caíram devido o deslizamento de terra (ilustrado pela figura 13).

Figura 12 – Casa localizada ao lado da erosão.

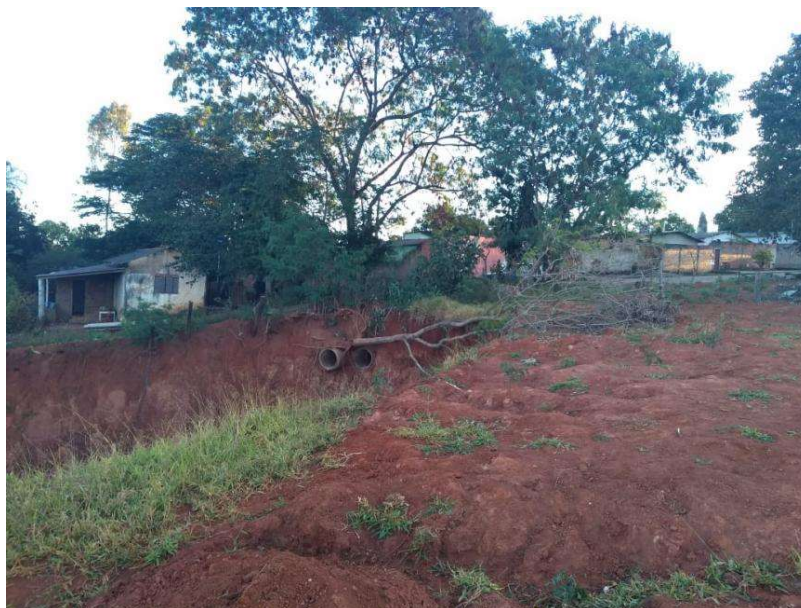
Figura 13– Arvore que foi derrubada pelo deslizamento de terra.

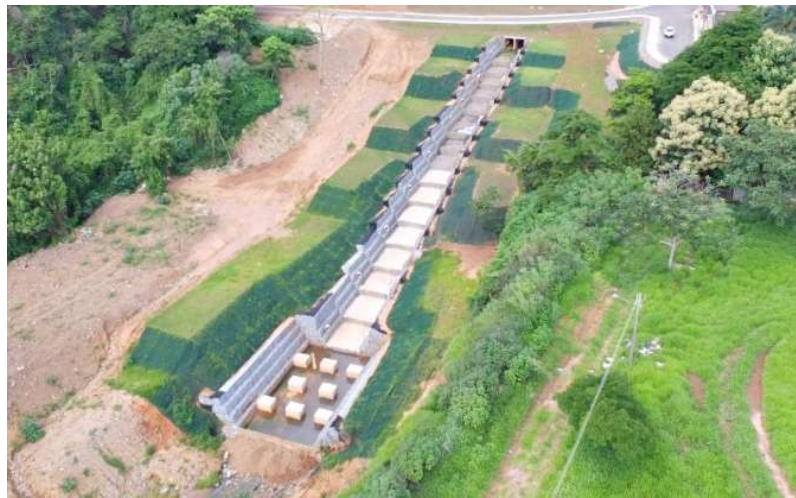
Figura 14 – Obra de recuperação da Vila Formosa

encosta e uma hidrovía com 115 metros de extensão construída na zona de erosão. Hoje, a obra concluída tem 90 metros de extensão, 16 degraus de queda d'água e 845 metros de dreno profundo, com o objetivo de capturar toda a água e desviá-la, para que assim o solo não fique mais saturado. A recuperação também contou com um sistema de gabião, de pedras revestidas por um Colchão Reno, ou seja, uma tela de proteção em forma de escada, com dissipador no final (BRITO, 2020). A obra finalizada e o gabião são ilustrados pelas figuras 14 e 15 respectivamente.
