CURSO DE ENGENHARIA CIVIL

**OCUPAÇÕES URBANAS E SEUS IMPACTOS:
ESTUDO DA REGIÃO DO BRASIL PARK SHOPPING E
CÓRREGO DOS CESÁRIOS (ANÁPOLIS - GO)**

**TRABALHO DE CONCLUSÃO DE CURSO SUBMETIDO AO
CURSO DE ENGENHARIA CIVIL DA UNIEVANGÉLICA**

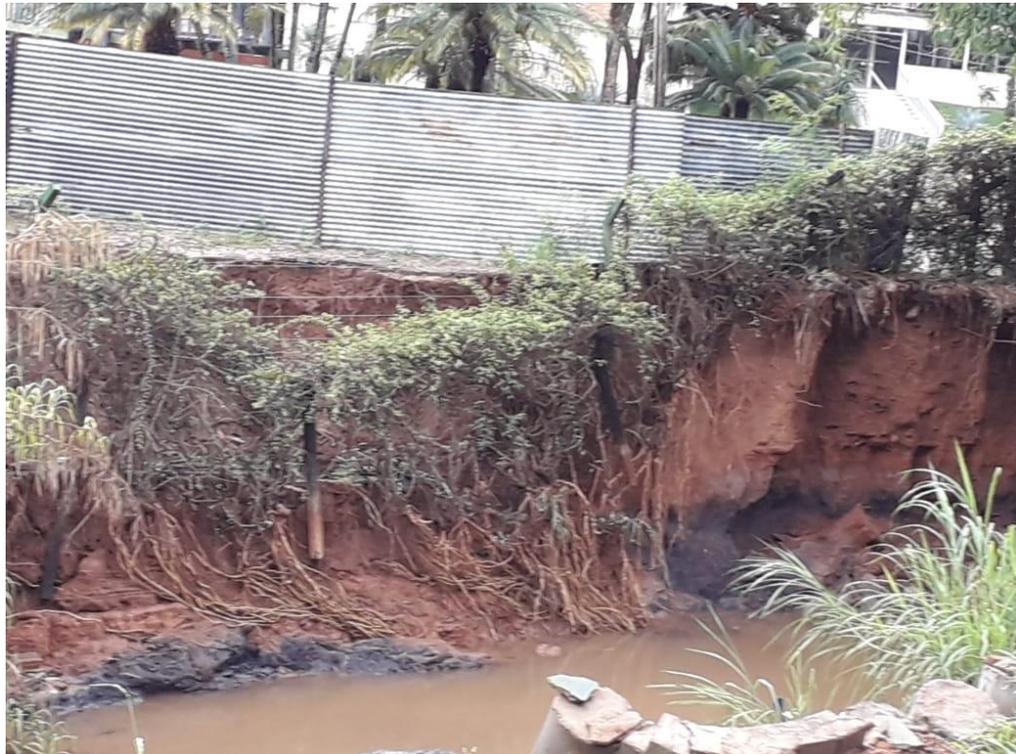
Figura 6 - Desbarrancamento do Córrego dos Cesários

De acordo com a nota de esclarecimento da Prefeitura de Anápolis, em fevereiro de 2019, ocorreu um desbarrancamento do Córrego dos Cesários (Figura 6), provocado por uma erosão em calçada, invadindo um Centro esportivo, deu-se a uma quantidade de entulhos e lixos espalhados pelo local, que pode assorear o rio. Segundo o repórter, Evaristo Pereira (2019), “O fluxo de carros em horários de pico é alto. A situação é preocupante, uma vez que a quantidade de água aumenta em períodos chuvosos e com isso a calçada já foi prejudicada, e o alambrado, de um centro esportivo, já não existe mais. Agora, a erosão ameaça a ponte que liga os dois bairros”.

No tempo em que a foto acima foi retirada, a Prefeitura de Anápolis, por meio da Secretaria Municipal de Obras e Serviços Urbanos, informou que no dia seguinte uma equipe de técnicos iria visitar o local para fazer as avaliações sobre o desmoronamento nas margens do Córrego João Cesário. Pedindo a conscientização da população quanto aos locais adequados para a colocação dos lixos.

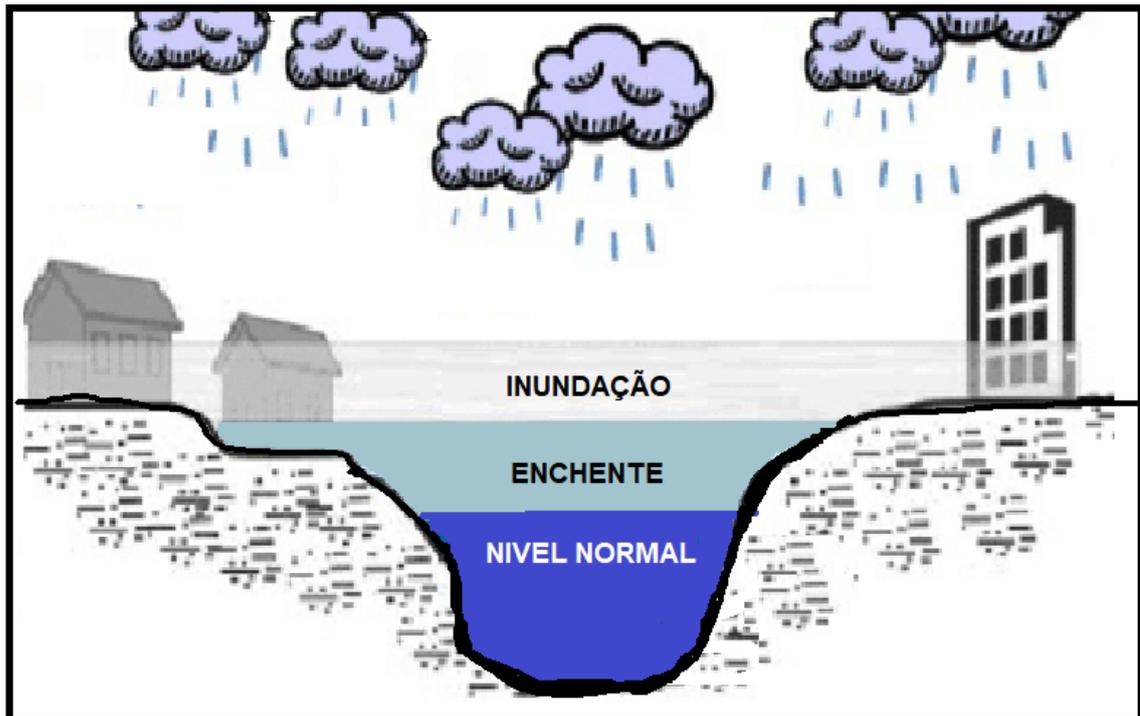
Figura 7 - Perfil Esquemático dos processos de Enchente e Inundação: Definições didáticas

Os conceitos “Enchente” e “Inundação” têm sido frequentemente empregado como sinônimos, sendo que não há consenso sobre estas definições na literatura. A distinção entre os dois termos pode ser bem observada através da Figura 7, seguida de suas respectivas definições.

O Ministério das cidades propõe duas definições didáticas: enchente é a “elevação temporária do nível da água em um canal de drenagem devida ao aumento da vazão ou descarga”, equivalente à “cheia”; enquanto inundação corresponde ao “processo de extravasamento das águas do canal de drenagem para as áreas marginais (planície de inundação, várzea ou leito maior do rio), (BRASIL, 2007).

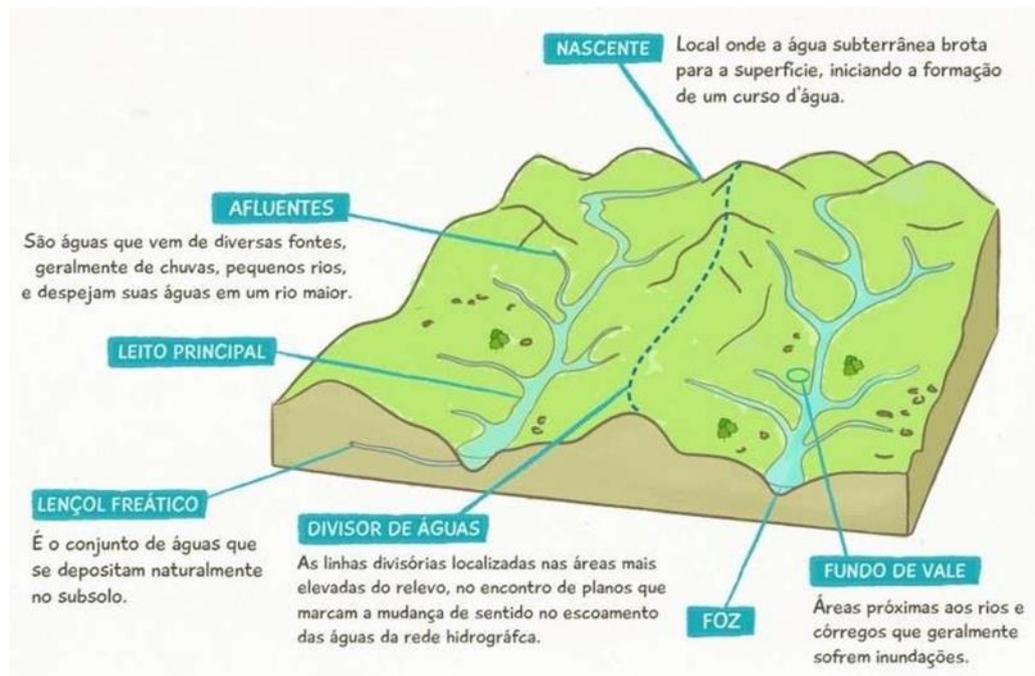
Figura 8 - Elementos principais de uma Bacia Hidrográfica

Segundo Tucci (2009), a bacia hidrográfica compõe-se de um conjunto de superfícies vertentes e uma rede de drenagem formada por cursos de água que ao se aproximarem do exutório se unem formando um só leito (Figura 8). A água da precipitação, ao entrar em contato com o solo tende a infiltrar-se, porém com o passar do tempo, o solo fica saturado e tem-se início o escoamento superficial, conduzindo a água até o leito do curso d'água mais próximo. Tem-se ainda que os pontos mais altos do relevo definem a área de influência de uma bacia, já que os rios não são capazes de transpô-los, assim sendo considerados como divisores d'água; já os pontos mais baixos são chamados de fundos de vale.

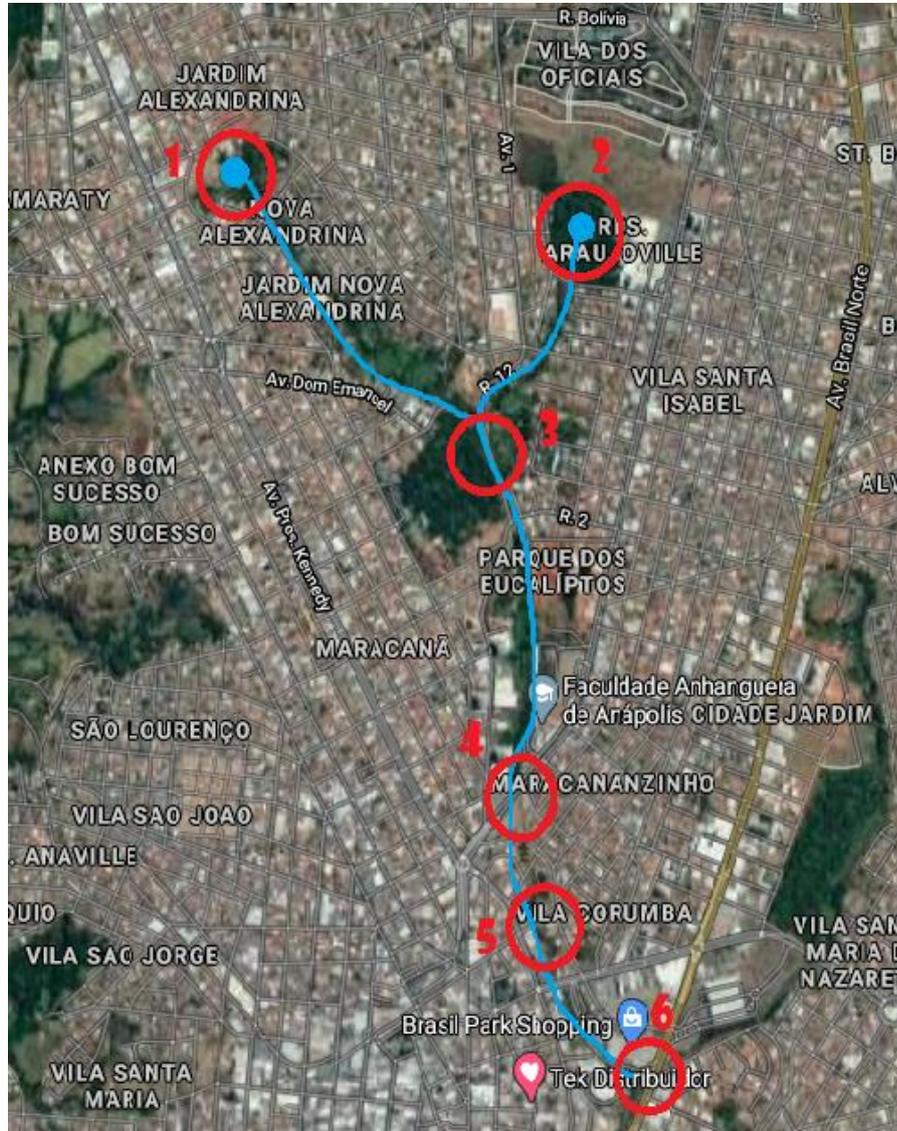
Figura 10 - Caminho percorrido pelo Córrego dos Cesários

Segundo Adorno (2007) as nascentes do Córrego dos Cesários estão na região norte de Anápolis, percorrendo diversos bairros até chegar a foz do Rio das Antas. A Figura 10

demonstra o caminho percorrido pelo córrego e com destaque nos seis pontos que servirão para melhor compreensão do Estudo de caso.

O destaque de número 1 da Figura 10, corresponde à nascente principal que se localiza no Bairro Nova Alexandrina e que por ser predominantemente residencial tem o acesso impossibilitado pelas moradias. Como pode-se ver na Figura 11, a área mede aproximadamente 50.000 metros quadrados e um perímetro de aproximadamente 1000 metros. Esta região tem pouca ocorrência de erosão linear e o assoreamento é menos expressivo que em outras bacias.

O destaque de número 2 da Figura 10, localiza-se em uma área militar próxima ao Anashopping e está preservada. A área mede aproximadamente 58.000 metros quadrado e um perímetro de aproximadamente 970 metros (Figura 12). Existem trechos em que a mata original está preservada, remanescentes de cerrado, enquanto outra parte de sua extensão não possui mata ciliar, onde em nenhum lugar de sua extensão existem 30 metros de mata ciliar em cada margem conforme diz a Lei nº 12.651/2012.

O destaque de número 3 na Figura 10, corresponde a junção dos dois cursos de água das nascentes que se situa no encontro da Rua 12 no Bairro Antônio Fernandes e da Rua José Epaminondas Costa no Bairro Maracanã. Foi visto a presença de acúmulo de lixo e diversos acidentes geomorfológicos no local.

O destaque de número 4 na Figura 10, fica entre Avenida Universitária e Avenida Senador Ramos Caiado devido à grande ocupação urbana presente no local e não é possível ter acesso ao trecho do córrego. Os alagamentos são recorrentes já que a bacia recebe o escoamento dos bairros adjacentes. Foi construído uma faculdade (Figura 13) num local que representa a modificação direta mais expressiva no canal de drenagem dessa bacia, entre a Av. Universitária e a Av. Brasil.

O destaque de número 6 na Figura 10, está localizado entre o Brasil Park Shopping e o Ginásio Internacional Newton de Faria. São identificados problemas como ausência de mata ciliar, devido às construções em volta e inundações com frequência. (Figura 14).

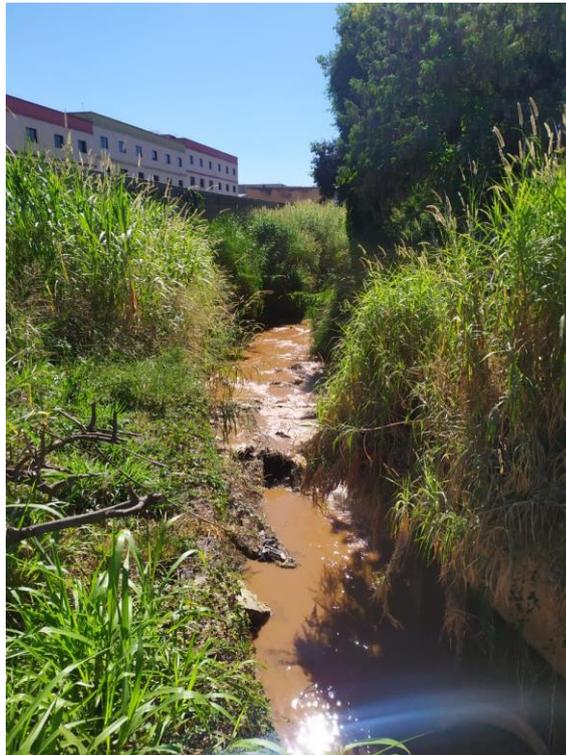
Figura 13 - Faculdade construída provoca o estrangulamento do canal de drenagem por aterros

Encontra-se grandes empreendimentos no local que não respeitaram a Lei nº 12.654/2012 (Tabela 1) que estipula a necessidade de 30 metros de largura em cada margem do córrego dos Cesários, demonstrando a falta de planejamento ambiental por parte das empresas.

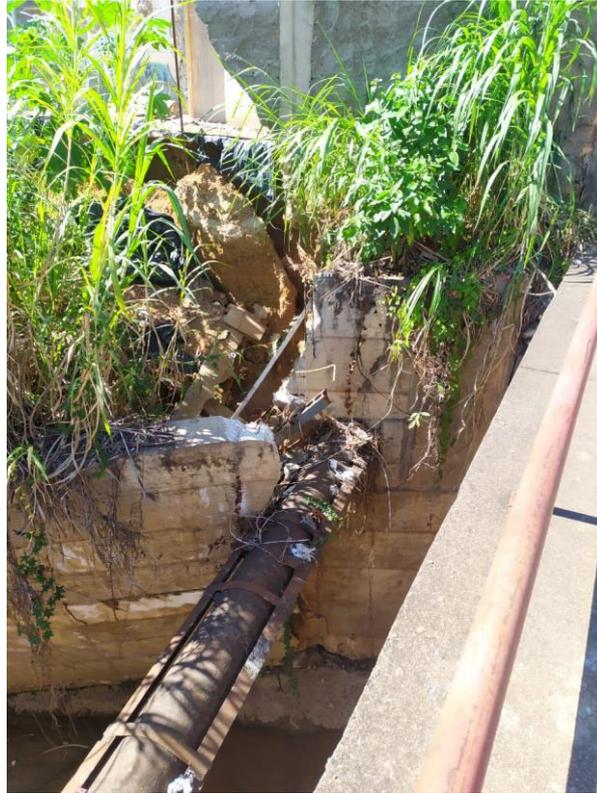
Figura 15 - Processo Erosivo no córrego

Na Figura 15, observa-se os Processos Erosivos existentes atualmente no Córrego dos Cesários e respectivamente, na Figura 16, a declividade observada na região. Ambos situados entre o Brasil Park Shopping e o Ginásio Internacional Newton de Faria.

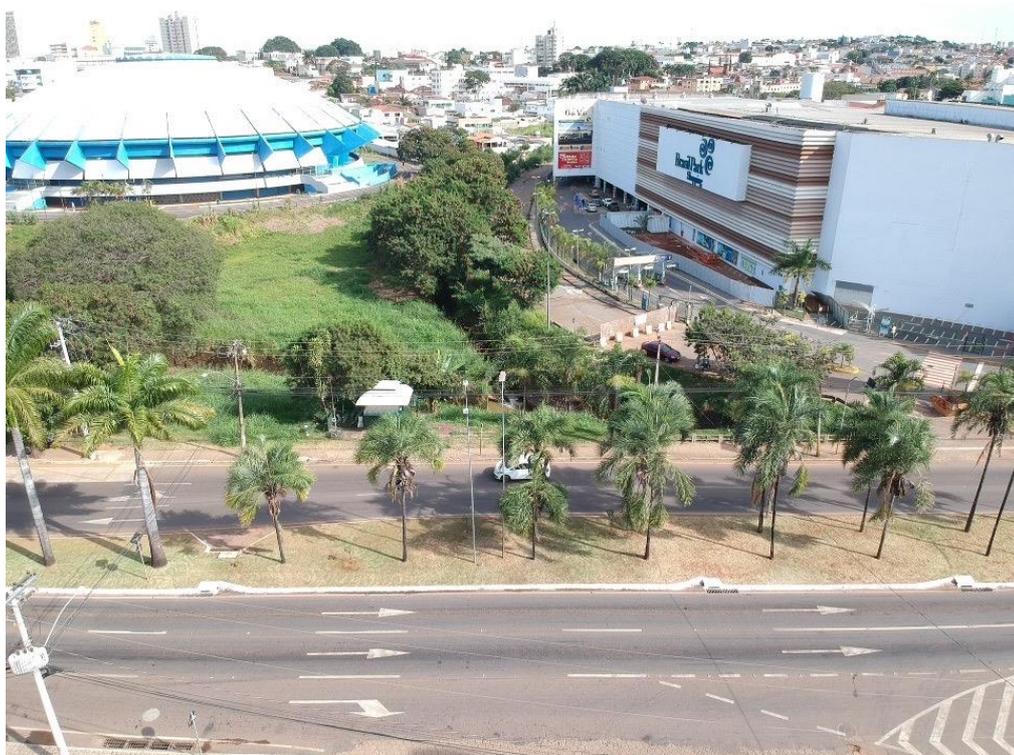
Figura 17 - Localização da Área de estudo

A área de estudo está localizada na Região Central de Anápolis, entre as Avenidas Brasil Norte e a Avenida Faiad Hanna. No tópico 3.4, pode-se ver todo o percurso feito pela Microbacia do Córrego dos Cesários, desde as nascentes até sua confluência com o Rio das Antas (Figura 17).

O Córrego dos Cesários possui uma área de aproximadamente 4 km² e está inserido em uma área completamente urbana (Santos *et al.*, (2013) e se encontra hoje em um local onde houve um grande crescimento populacional, entre o Brasil Park Shopping e o Ginásio, nesse processo de urbanização crescente aplicam práticas que podem provocar grandes problemas para a região.

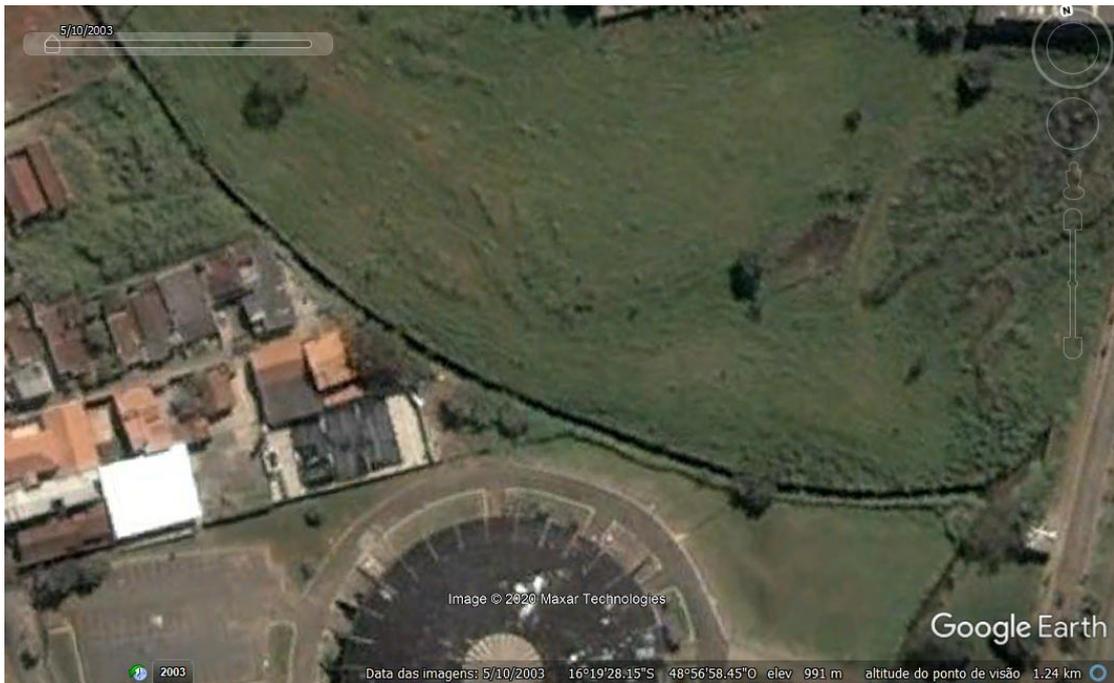
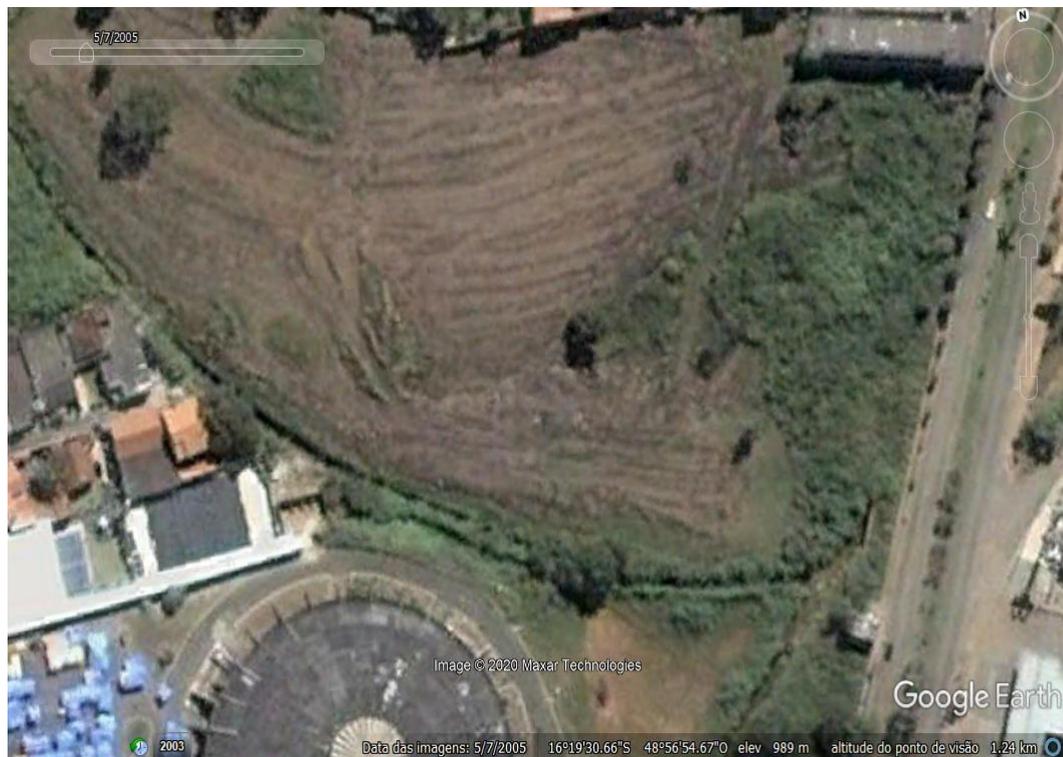
Figura 19 - Área de Estudo antes da construção do Shopping em 2003

Figura 20 - Área de Estudo antes da construção do Shopping em 2005

Figura 21 - Área de Estudo atualmente, com a construção do Shopping

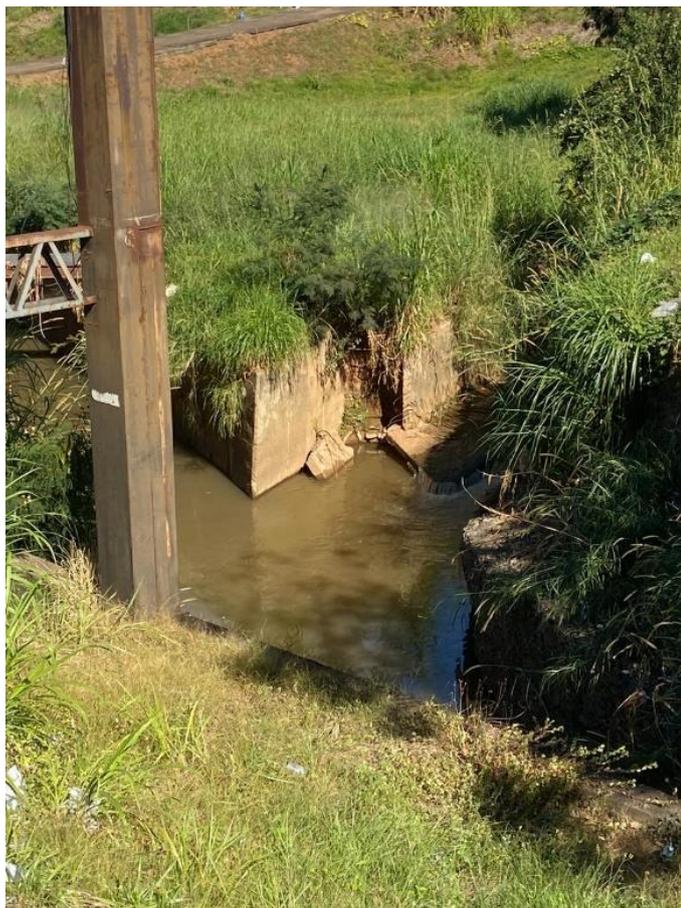
Figura 22 - Confluência do Antas com o Cesários

No Córrego dos Cesários, afluente do rio das Antas, a canalização antiga foi substituída, próximo a confluência (Figuras 22 e 23), isso ocorreu porque a margem erodiu, levando inclusive a rua nas proximidades do Brasil Park shopping.

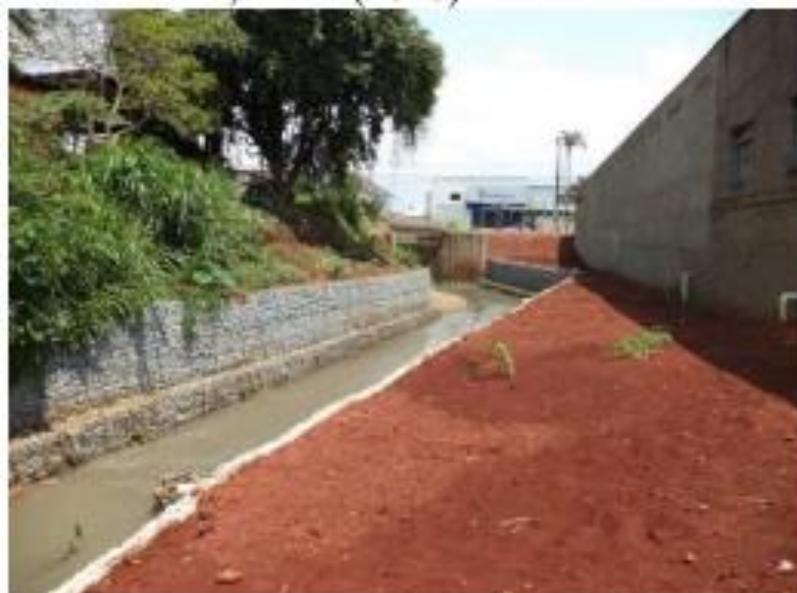
No período de substituição, a canalização foi prolongada para montante (Figura 24) da confluência com o rio das Antas. É possível ainda observar que no local onde não tem revestimento inferior da canalização há uma erosão do fundo do canal, que pode indicar processos que vão além de uma simples erosão no fim de uma obra, podendo indicar inclusive o rebaixamento do nível de base do rio.

Figura 24 - Canalização com muro de gabião no córrego Cesários

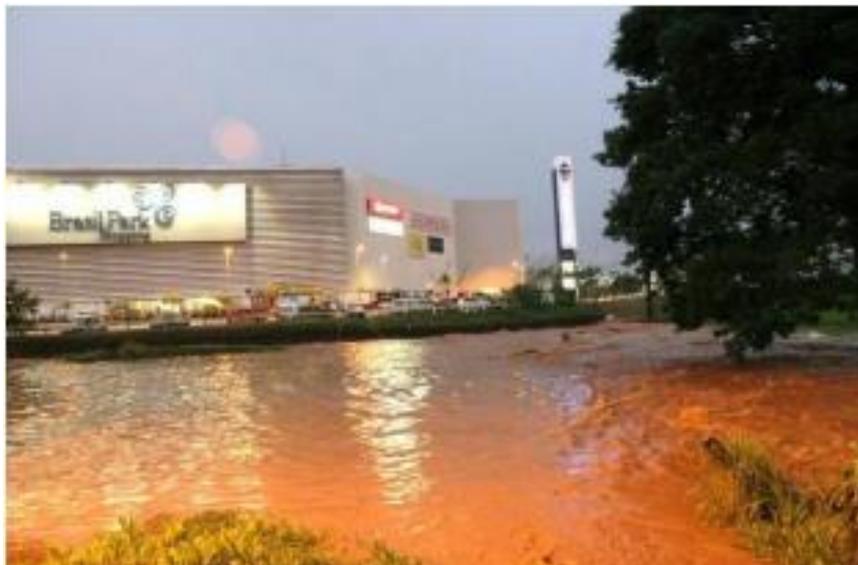
A segunda é que a ocupação promove impermeabilização do solo e por consequência um incremento do escoamento superficial. E a terceira é que o centro de Anápolis está localizado nas cotas altimétricas de menor valor, próximo aos canais de drenagem e numa área de confluências de tributários (Figura 25).

Figura 25 - Inundação na confluência do córrego dos Cesários com o rio das Antas

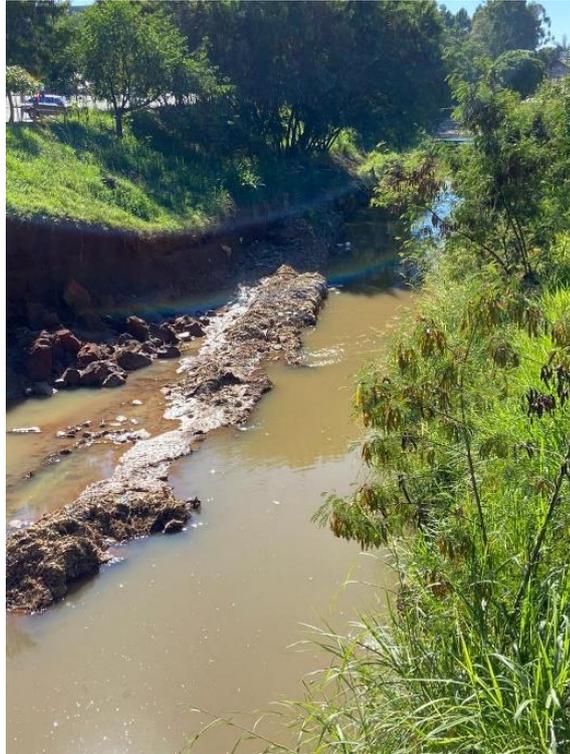
Figura 26 - Processo Erosivo, Avenida Brasil Norte (Trecho 1)

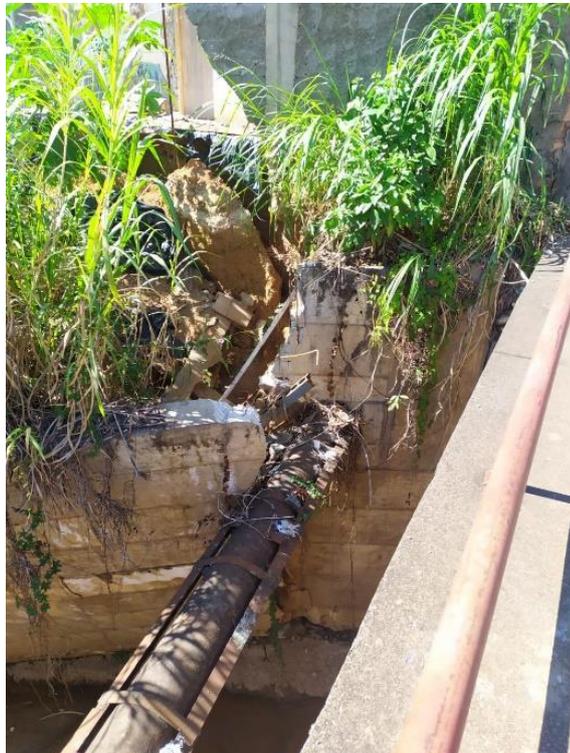
Figura 27 - Processo Erosivo, Avenida Faiad Hanna (Trecho 2)

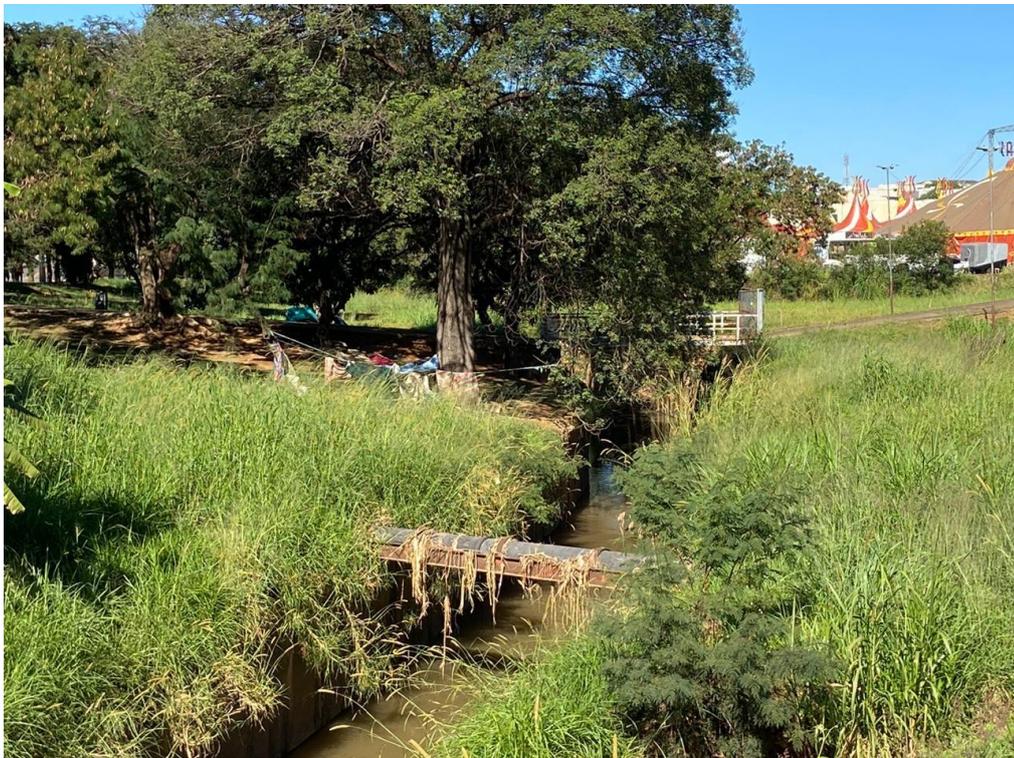
Figura 28 - Ocupação de áreas não apropriadas às margens do córrego

Outra causa relacionada ao crescimento desordenado é a ocupação de áreas não apropriadas, como de margens de rios, córregos e canais de drenagens causam consequência negativas de ordem ambiental, como o descarte de lixo e socioeconômica como: destruição da biodiversidade local (Fauna e Flora), enchentes, inundações, erosão, assoreamento dos leitos e perdas de bens materiais.

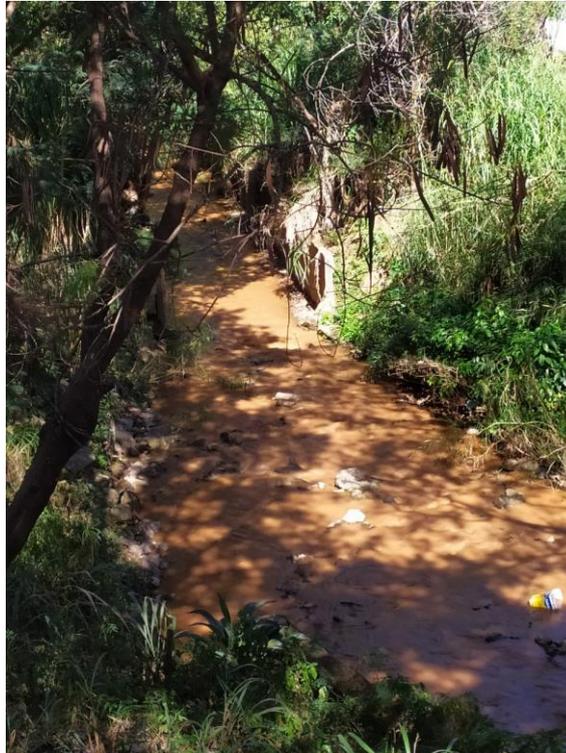
Figura 29 - Descarte de lixos no córrego

O Córrego dos Cesários está altamente sujeito a ação antrópica, como a poluição por lixo e dejetos químicos e biológicos, além do desmatamento da mata ciliar e da erosão do solo causada por chuvas e por falta de planejamento ambiental por parte das autoridades públicas. Todos esses riscos ambientais são potencializados, uma vez que essa região é composta por nascente que irão se juntar ao Córrego das Antas, um dos principais rios da cidade de Anápolis.

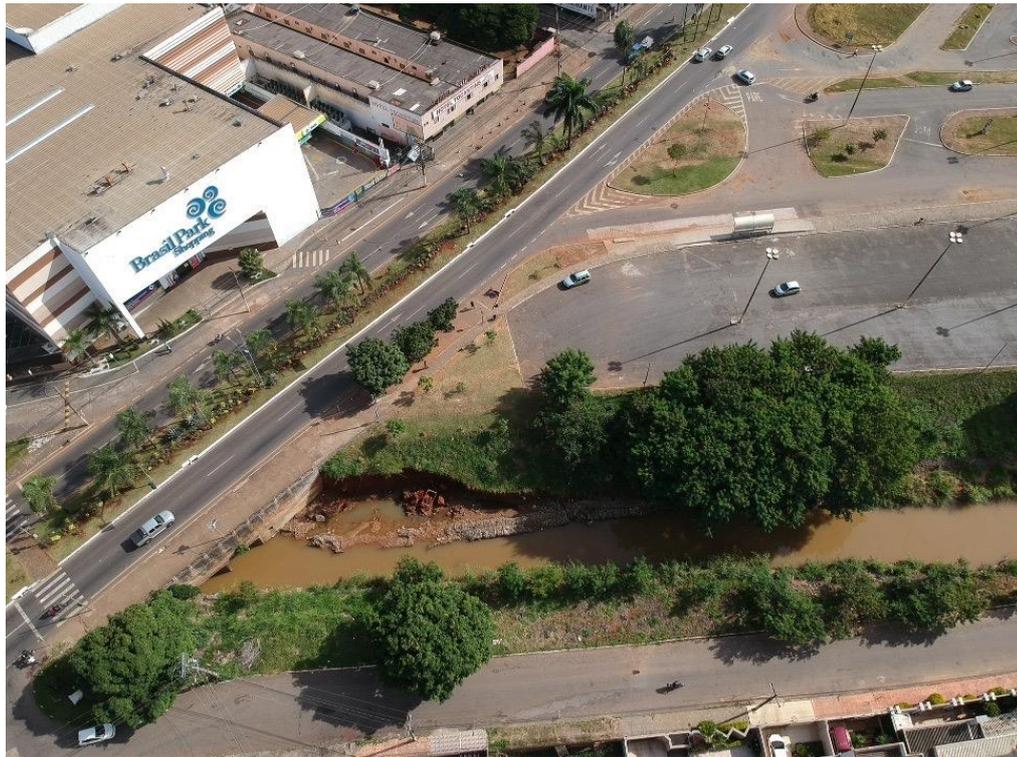
Figura 30 - Visão superior do córrego e do shopping

Na Figura 30, tem-se a visão superior do Brasil Park Shopping e do córrego.

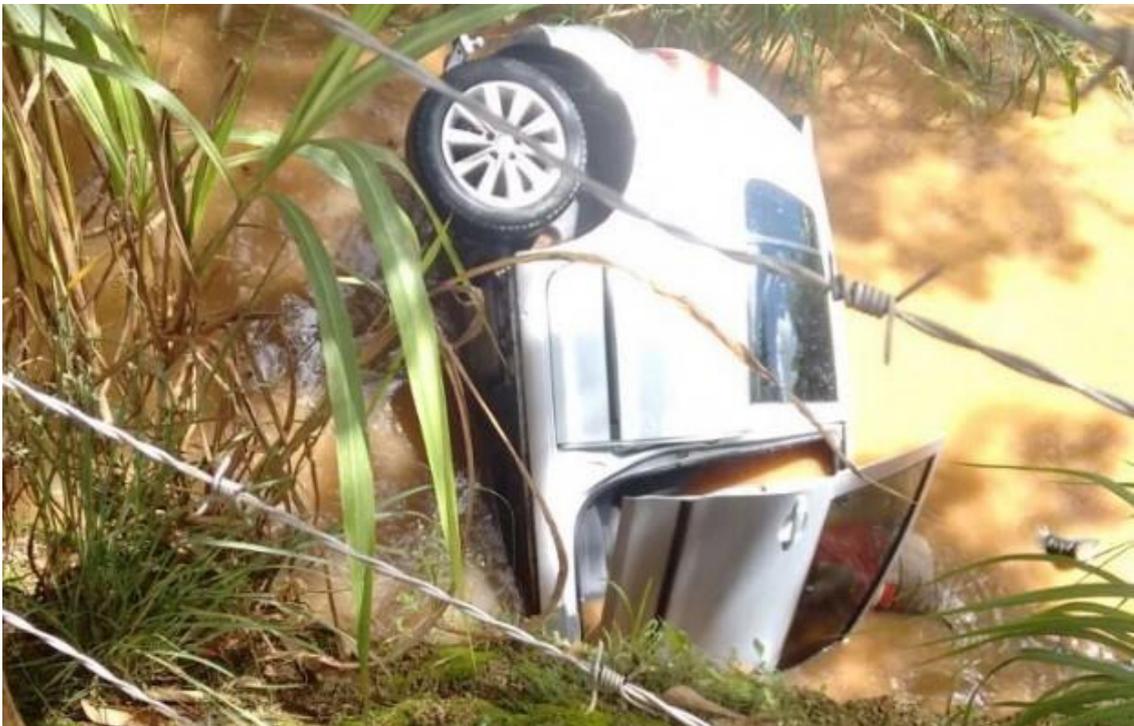
Figura 31 - Acidente ocorrido no córrego dos Cesários

A Figura 31 mostra o acidente, onde parte do carro está submerso no córrego dos cesários. Atualmente a rua situada atrás do Brasil Park Shopping está interditada nos dois sentidos, entre as duas avenidas de acesso (Figuras 32, 33 e 34). Essa interdição é um método utilizado pela Prefeitura para prevenir acidentes com pessoas e acidentes ambientais, como assoreamento e/ou inundações. Uma das formas de evitar essa problemática, seria investir em obras de infraestrutura para melhorar permeabilidade do solo e conter os alagamentos auxiliando a drenagem e diminuindo os transtornos do período chuvoso (Figura 35).
