**INSPEÇÃO ESTRUTURAL E PATOLÓGICA DE PONTES DE**  
**CONCRETO ARMADO NA REGIÃO DE ANAPOLIS/GO**

**ANÁPOLIS / GO**

**2021**

**TRABALHO DE CONCLUSÃO DE CURSO SUBMETIDO AO CURSO DE  
ENGENHARIA CIVIL DA UNIEVANGÉLICA COMO PARTE DOS REQUISITOS  
NECESSÁRIOS PARA A OBTENÇÃO DO GRAU DE BACHAREL**

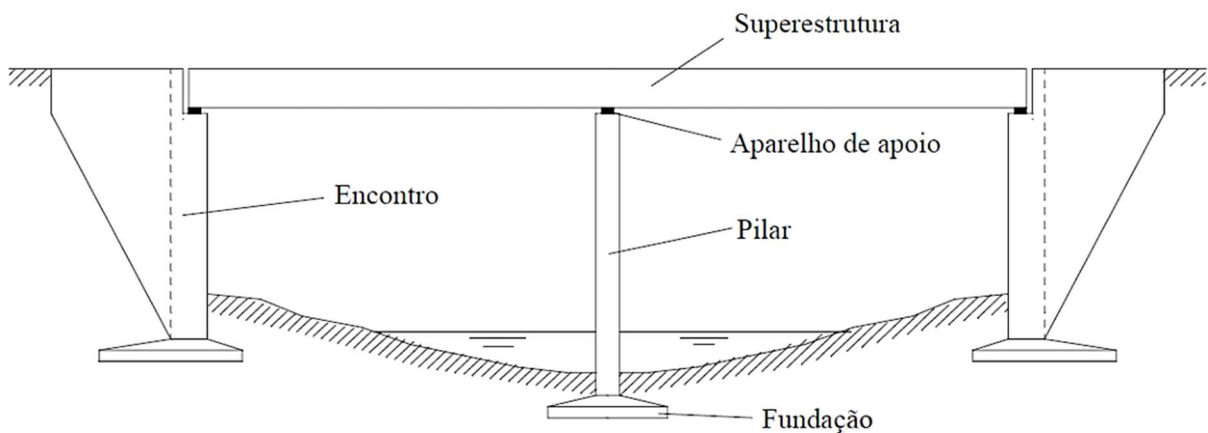
**Figura 01 – Superestrutura, aparelhos de apoio e infraestrutura das pontes**

A figura 01 ilustra a composição da ponte, demonstrando os elementos estruturais apresentados.

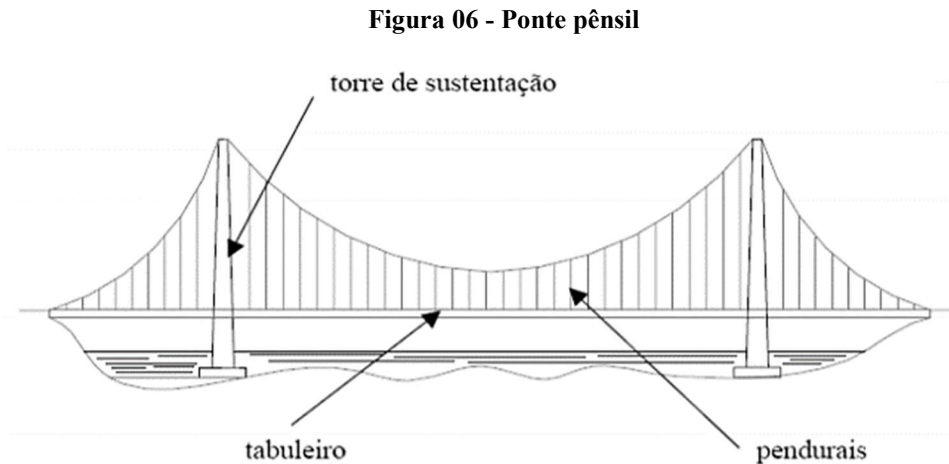
A figura 06 ilustra um esquema de ponte pênsil, com seus elementos estruturais: tabuleiro (laje), pendurais e torre de sustentação (elementos de apoio).

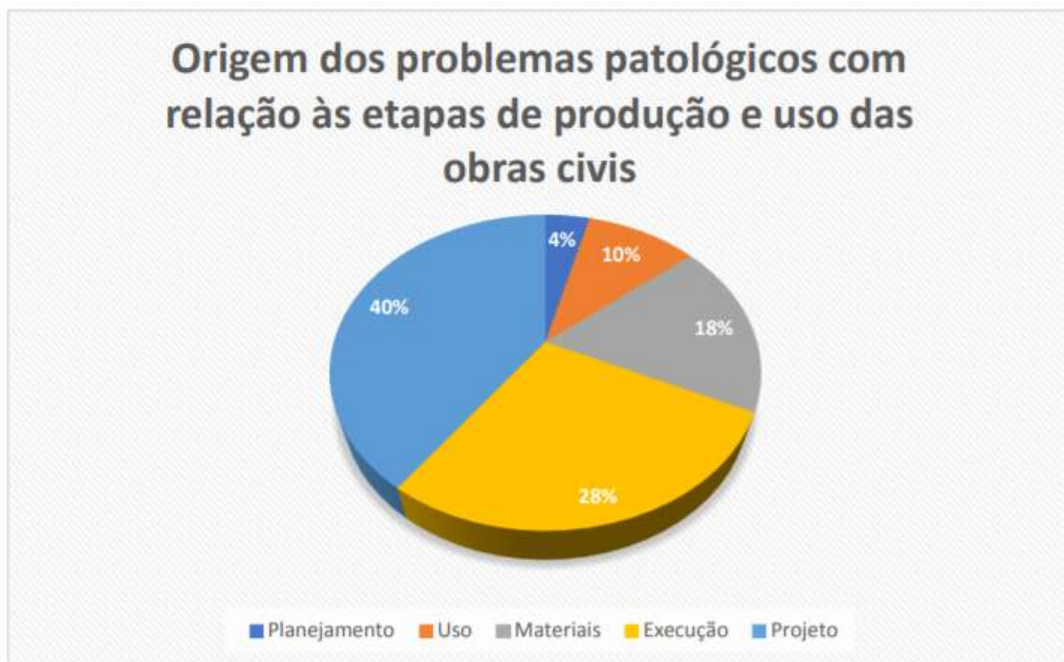
**Figura 07 – Causas mais comuns das manifestações patológicas em obras**

A figura 07 ilustra um gráfico que mostra os principais motivos para o surgimento de patologias.

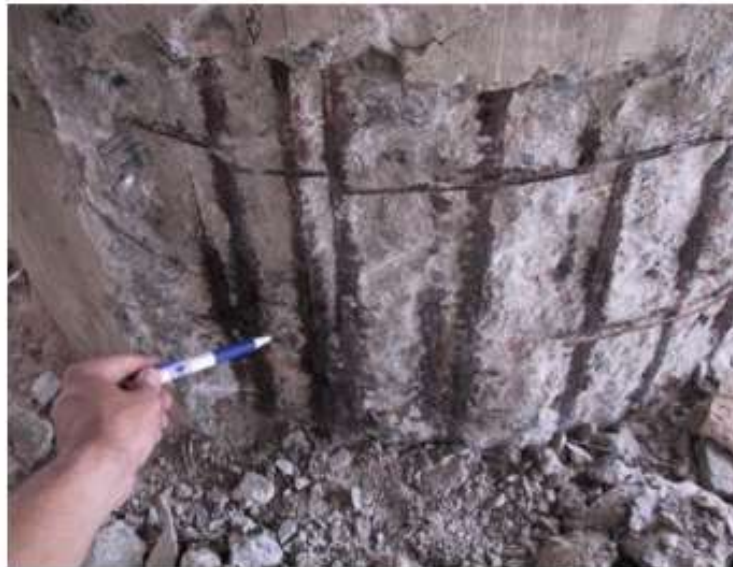
**Figura 08 – Corrosão em estrutura de concreto armado**

A figura 08 ilustra uma manifestação corrosiva muito grave em um pilar de uma ponte de concreto armado.

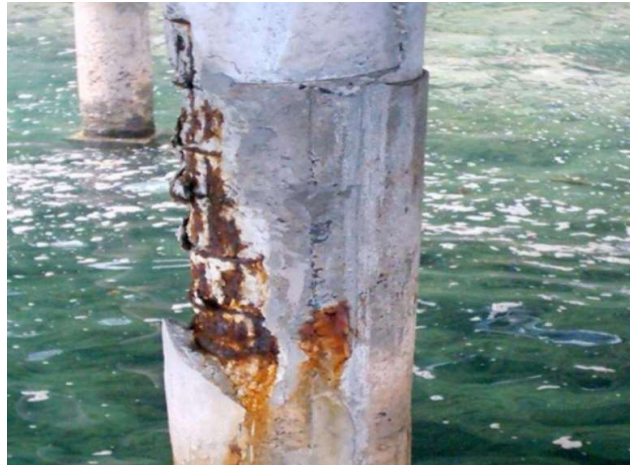
**Figura 09 – Desagregação no pilar de uma ponte**

A figura 09 ilustra o processo de desagregação no pilar de uma ponte sob um ambiente com constante exposição a água.

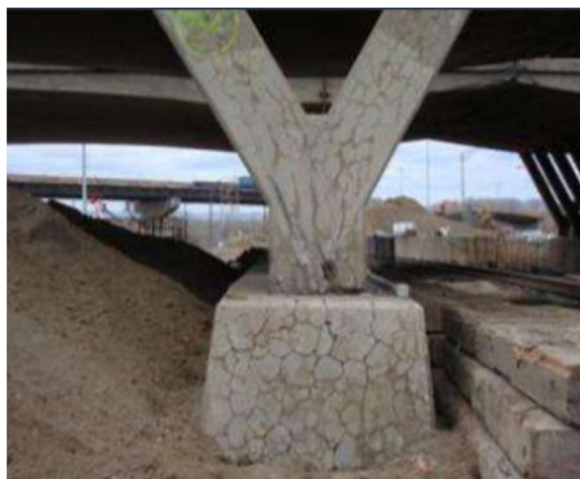
**Figura 10 – Reação álcali-agregado**

A figura 10 ilustra a ocorrência da reação álcali-agregado no viaduto Robert-Bourassa.

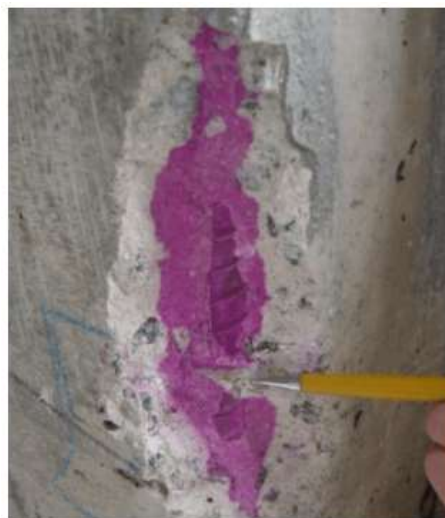
**Figura 11 – Ensaio de carbonatação com fenolftaleína**

A figura 11 ilustra o processo de carbonatação identificada em uma estrutura de concreto armado a partir do ensaio colorimétrico.

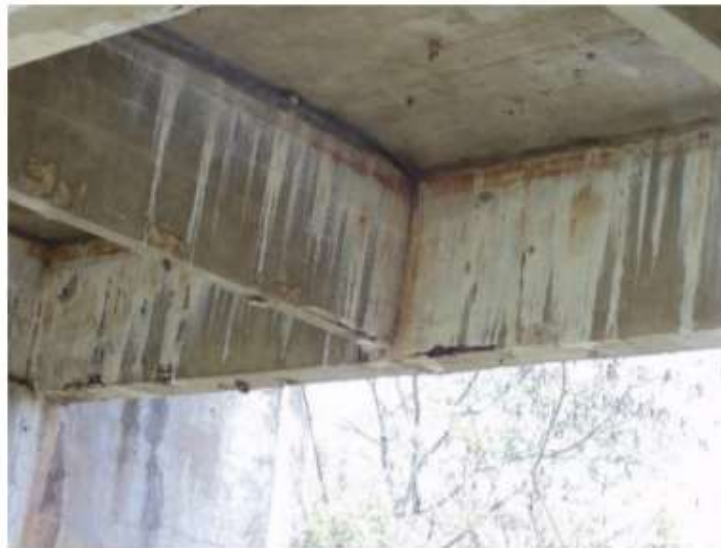
**Figura 12 – Manifestação de eflorescência em estrutura de concreto**

Esse fenômeno é ilustrado pela figura 12, onde é possível verificar a manifestação de eflorescência na parte inferior de uma ponte de concreto.

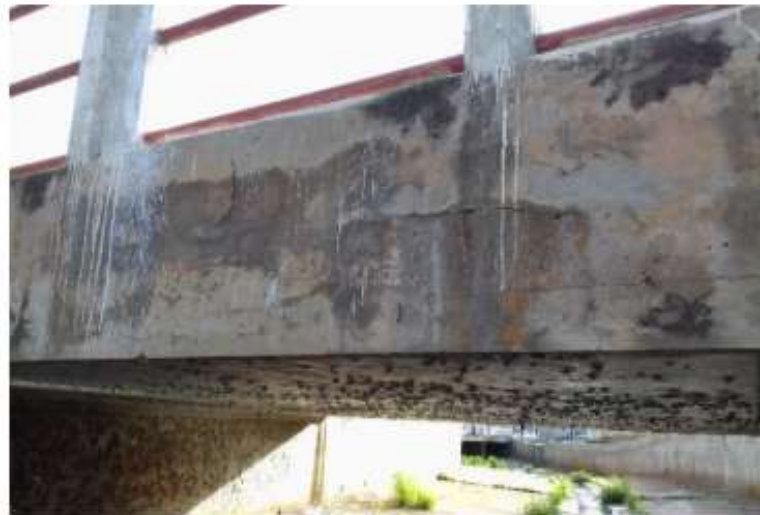
**Figura 13 – Manifestação de fissuração em estrutura de concreto**

A figura 13 demonstra o surgimento de fissuras na face de uma ponte de concreto. Na mesma imagem é possível observar também a manifestação da eflorescência, vista anteriormente.

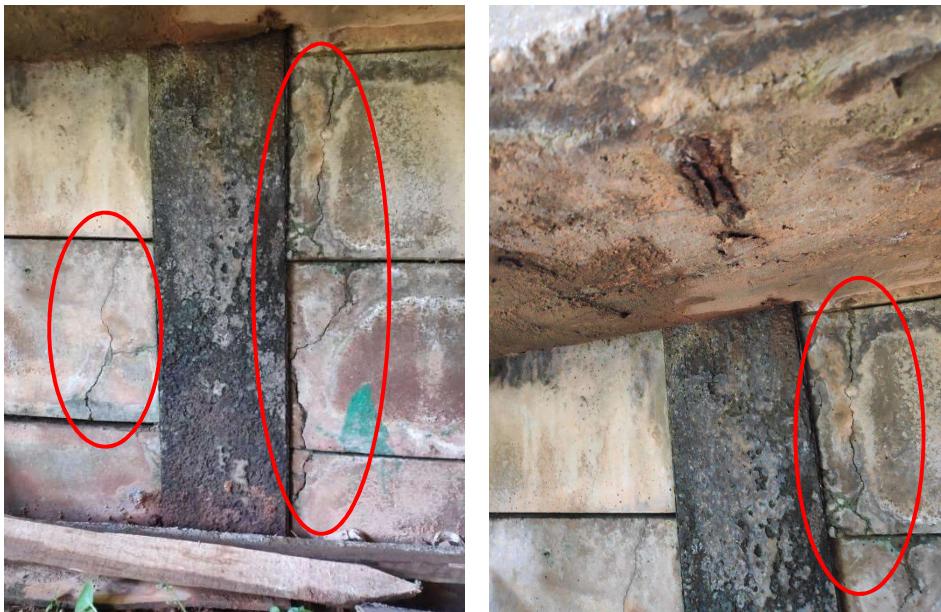
**Figura 16 - Fissuras na Ponte sobre o Rio das Antas**

A manifestação de fissuras foi uma das anomalias mais encontradas na extensão da OAE. Também é uma das patologias mais comuns em pontes de concreto. A Figura 16 ilustra as fissuras identificadas na OAE.

Como pouco se sabe sobre o processo executivo da ponte, não é possível garantir que a causa dessas anomalias seja algum desses processos. No entanto, pode-se afirmar que quase todo o processo de fissuração está presente na parte inferior da superestrutura da ponte o que pode ser visto nas Figuras 16 e 17. Dentre as causas possíveis da fissuração tem-se as tensões de tração causadas pelo Momento Fletor.

Para o tratamento das fissuras, é ideal que as mesmas sejam identificadas quanto o tipo de fissura, uma vez que elas podem ser: fissuras mortas ou inativas, ou seja, não aumentam nem diminuem a abertura, e nem crescem de tamanho ou fissuras vivas ou ativas, ou seja, ainda podem sofrer modificações, como aumento do tamanho e abertura.

No caso das fissuras mortas ou inativas o processo de recuperação pode ser feito de duas formas, através da escariação da fissura e preenchimento com argamassa de cimento e areia, ou alargamento da fissura (geralmente em formato V) e preenchimento com argamassa de cimento e areia ou resina epóxica.

Já no caso de fissuras ativas, recomenda-se a utilização de selantes para o tratamento, geralmente são utilizados poliuretanos, compostos à base de betume ou outros compostos os modificados existentes no mercado.

Se a abertura da fissura ativa for pequena pode-se realizar o preenchimento da abertura com resina epóxica. A injeção do composto para preenchimento da abertura com a resina deve ser feita em intervalos e com cuidados para que sejam injetados dentro do período limite de aplicação.

No caso de fissuras ativas com aberturas grandes, a recuperação é feita através da abertura de uma cavidade na fissura que posteriormente é preenchida com selante elástico, geralmente mastiques, termoplásticos ou elastômeros.

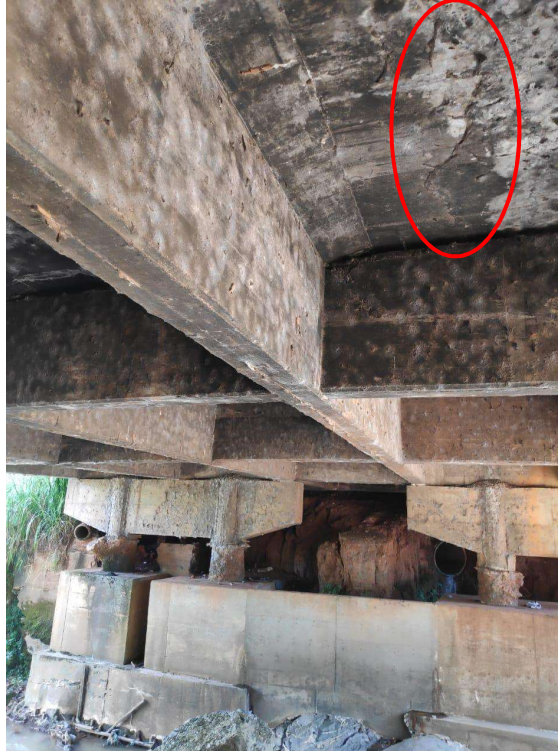
**Figura 17 - Fissuras na superestrutura da Ponte sobre o Rio das Antas**

O local onde mais foi observada a manifestação de fissuração foi na superestrutura da ponte. A Figura 17 ilustra a fissuração na parte de baixo da superestrutura da ponte.

Dentre as causas do aparecimento de fissuras em estruturas de concreto armado estão esforços de cisalhamento, flexão, tração e torção, causas por excesso de carregamento e recalques. Além disso, cura mal realizada, variações de temperatura, ataques químicos, erros de projeto ou execução, podem também configurar como causas para o surgimento de fissuras em estruturas de concreto.

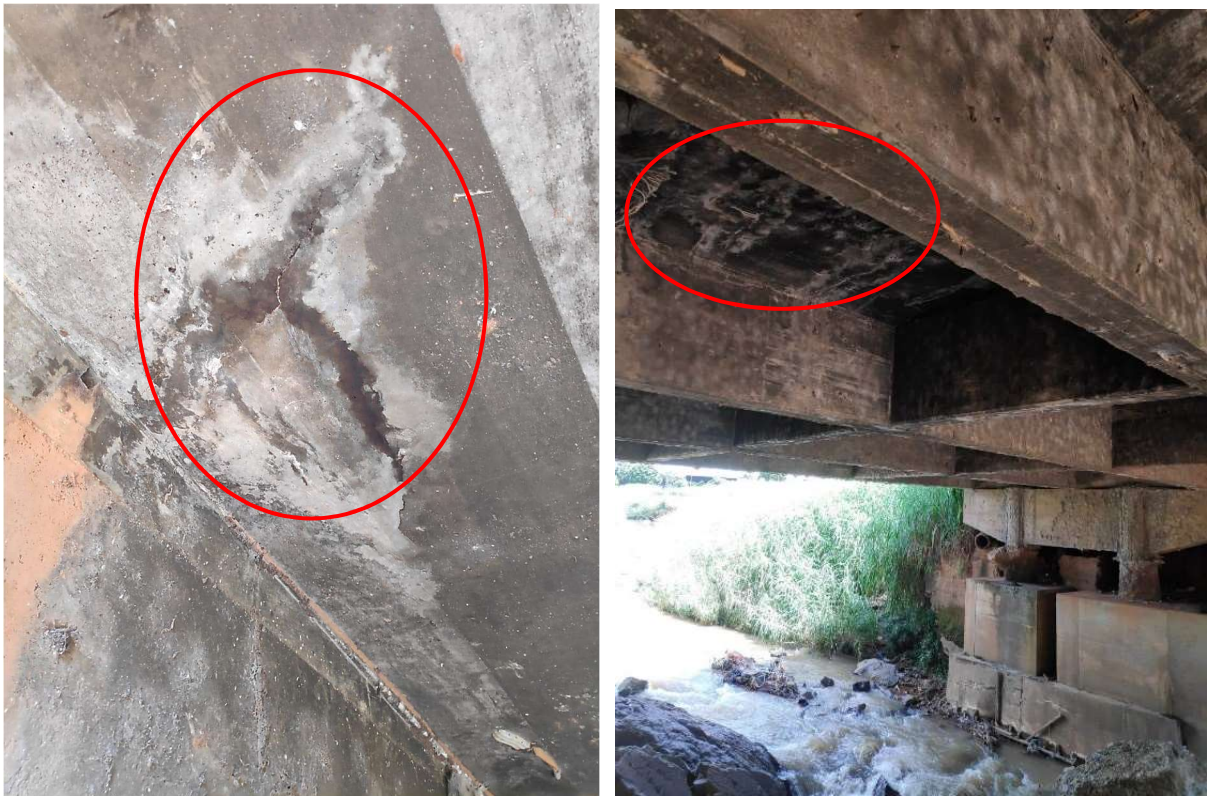
**Figura 18 – Eflorescências na Ponte sobre o Rio das Antas**

O processo de fissuração pode ainda originar outras manifestações patológicas. Isto pode ser observado na Figura 18 onde se observa uma eflorescência na superestrutura da ponte, juntamente com a fissura.

As eflorescências foram encontradas principalmente na parte de baixo na superestrutura, conforme mostra a Figura 18.

A ocorrência de eflorescências em pontes de concreto é frequente devido a constante contato da estrutura com a água. Isso ocorre, pois, ao entrar em contato com a umidade os sais presentes no concreto são trazidos para a superfície da estrutura, causando as manchas esbranquiçadas conforme as Figuras 18 e 19.

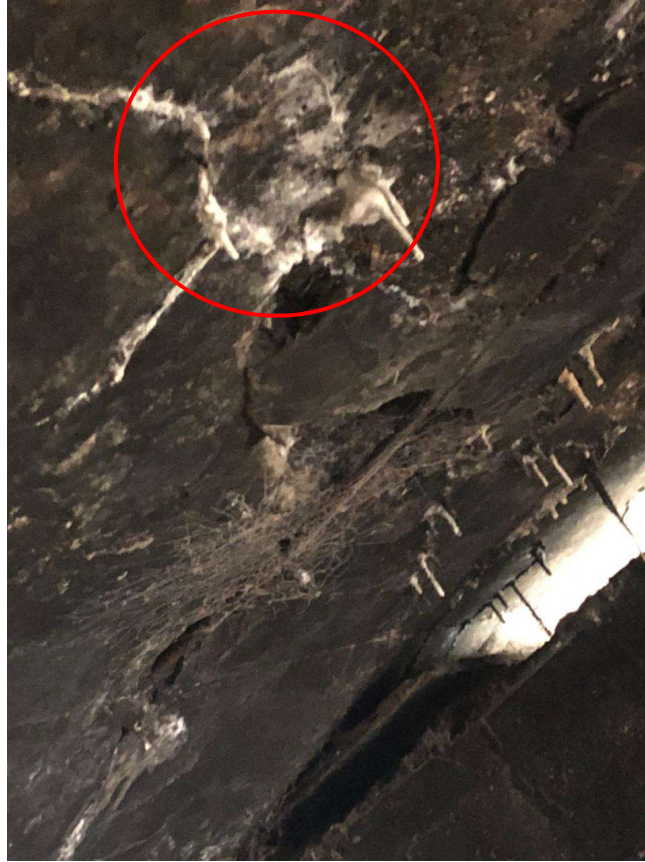
**Figura 19 – Eflorescência crítica na Ponte sobre o Rio das Antas**

Em alguns locais o aparecimento desses sedimentos salinos esbranquiçados na superfície da estrutura é tão acentuado que é possível ver a formação da eflorescência se acumular em um relevo na face da superfície, conforme se vê na Figura 19.

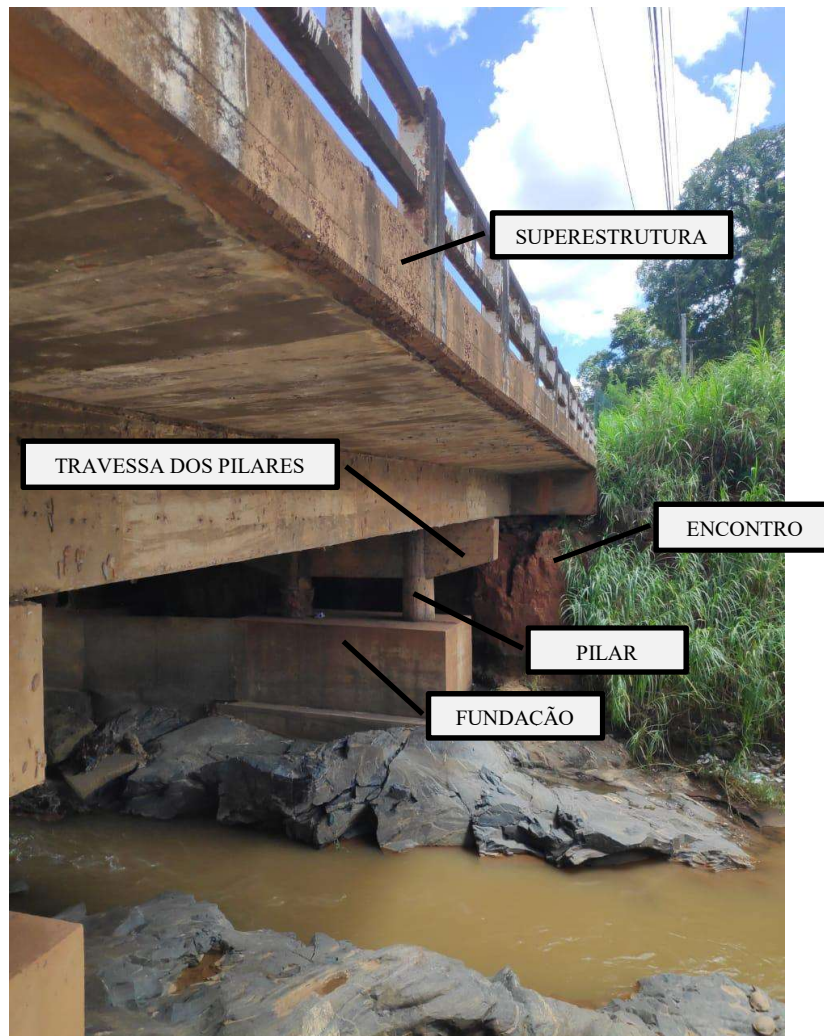
**Figura 21 – Elementos estruturais da Ponte Sobre o Rio das Antas**

Para um melhor entendimento do diagnóstico, as notas da classificação da OAE foram mensuradas para superestrutura, mesoestrutura (pilares), fundação e encontro. A Figura 21 ilustra essa distribuição.

Desta forma, cada elemento foi pontuado conforme a classificação da OAE de acordo com os parâmetros estrutural, funcional e de durabilidade da NBR 9452 (ABNT, 2019).

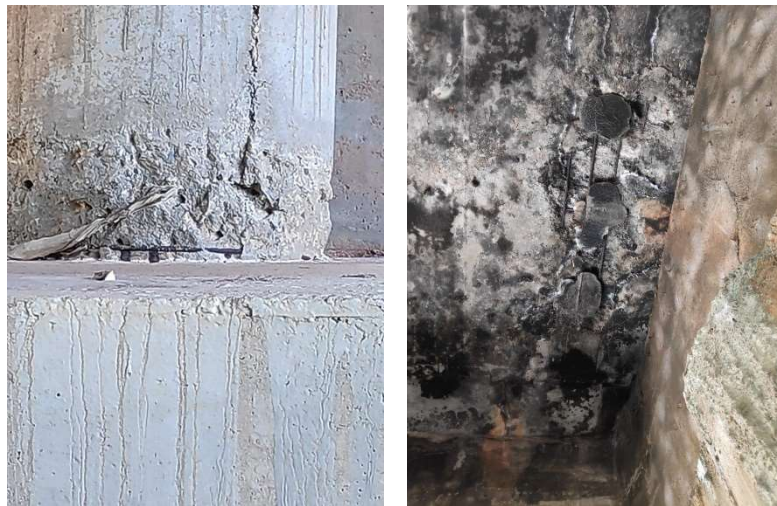
### Mesoestrutura

Fissuras e corrosões.

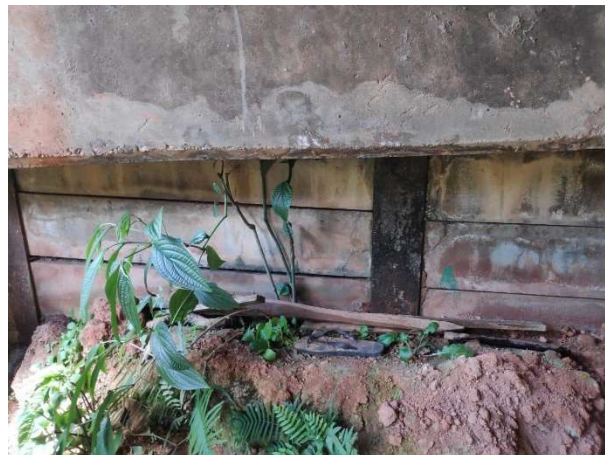
### Infraestrutura

Fissuras e corrosões.

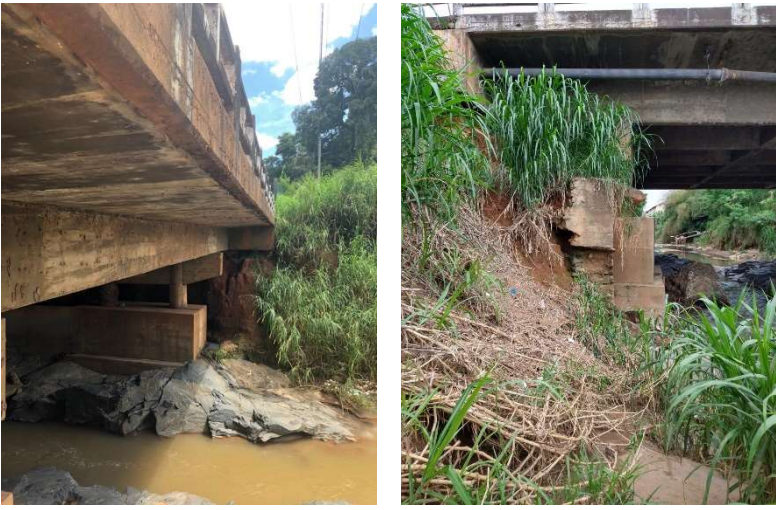
<b>Encontro</b>
<p data-bbox="159 280 750 309">Estruturas de encontro com indicio de erosão.</p> <div data-bbox="427 353 1206 860">

<p data-bbox="159 1489 335 1518">A considerar:</p> <p data-bbox="159 1527 1476 1601">As manifestações patológicas, na tipologia e intensidade que ocorreram, configura a necessidade de intervenção na ponte para reparo das anomalias.</p>
