**CURSO DE ENGENHARIA CIVIL**

**PATOLOGIAS CONSTRUTIVAS: LEVANTAMENTO E  
ANÁLISE DE MANIFESTAÇÕES EM OBRAS**

**TRABALHO DE CONCLUSÃO DE CURSO SUBMETIDO AO  
CURSO DE ENGENHARIA CIVIL DA UNIEVANGÉLICA**

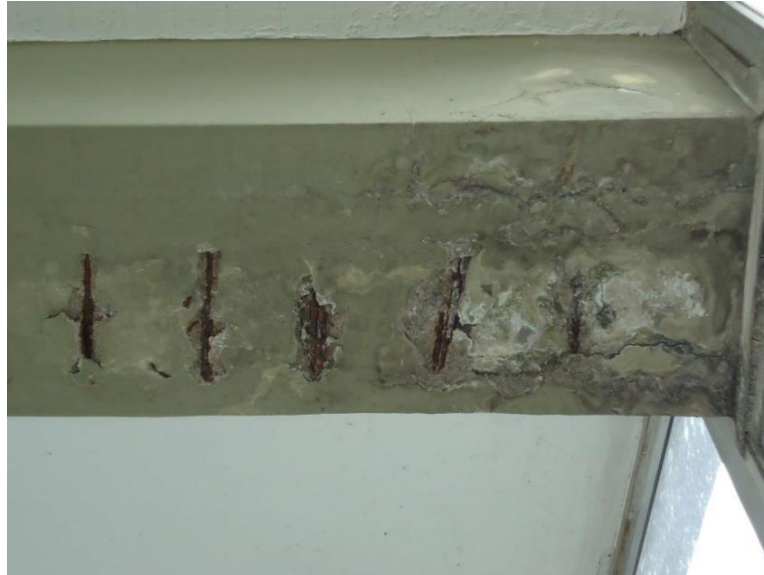
Qualquer processo de corrosão deve ser imediatamente interrompido ainda no seu início, pois sua continuidade, além de enfraquecer a estrutura, dará origem à fissuração, à corrosão das armaduras e à desagregação do concreto e, em estágio mais evoluído, torna economicamente impraticável a recuperação da estrutura.

**Figura 4 - Corrosão da armadura**

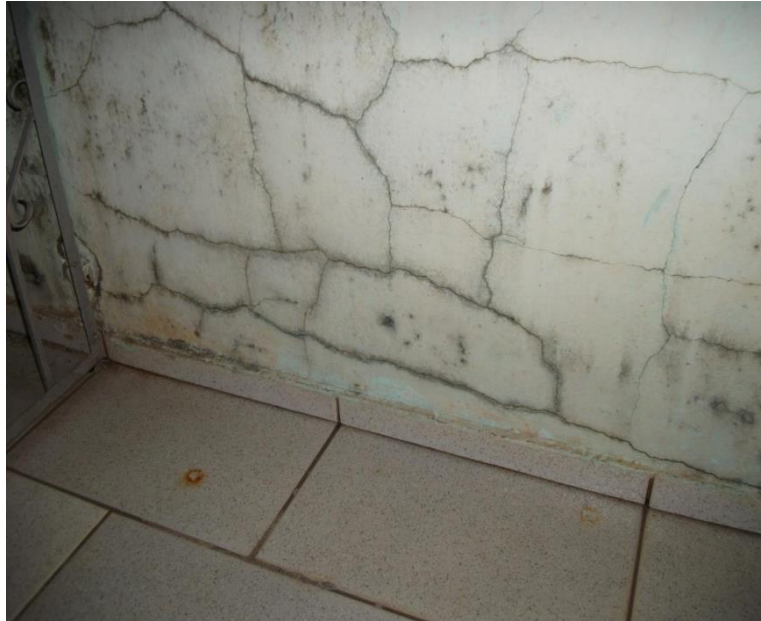
**Figura 5 - Fissuras, manchas e mofos em parede externa coberta**

Vazamentos através de componentes do sistema hidráulico de uma edificação são comuns na construção civil, seja por meio de calhas, tubos, conexões, válvulas, registros, reservatórios, dentre outros. Disso, tais vazamentos se manifestam visivelmente por meio de manchas, que apesar de preocupantes para o usuário são patologias de fácil localização, identificação e diagnóstico, sendo algo repetitivo na maioria dos edifícios, demonstrado na Figura 5. Essa repetição demonstra falhas sistemáticas tanto nas fases de projeto quanto a falta de compatibilização adequada dos projetos que compõem a estrutura (GNIPPER; MIKALDO JUNIOR, 2007).

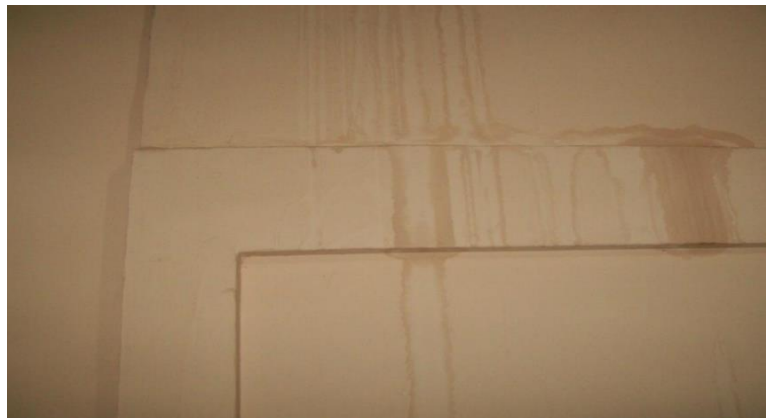
**Figura 6 - Presença de goteiras em laje de forro**

É importante ressaltar nessa etapa a importância da correta execução dos telhados, sendo este o componente que atuará em exposição aos agentes externos e garantirá a proteção do interior. Problemas como goteiras e infiltrações, como mostrado na Figura 6, são oriundas desse processo (TINOCO, 2007).

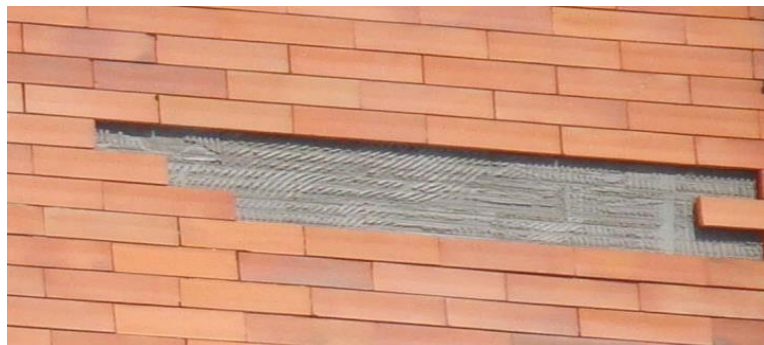
**Figura 7 - Destacamento da cerâmica**

Os principais exemplos de patologias aparentes nesta etapa são: destacamento de partes do revestimento – em revestimentos cerâmicos se caracteriza pela perda das características de aderência das placas ou das argamassas colantes, Figura 7; deterioração das juntas – pode comprometer todo o revestimento, impedindo a sua capacidade do mesmo de absorver deformações; e a eflorescência (RODRIGUES, 2013).

argamassa colante, argamassa não utilizada seguindo as recomendações, infiltração, juntas de movimentação deterioradas ou inexistentes (ANDRELLO; GALLETTO, 2013).

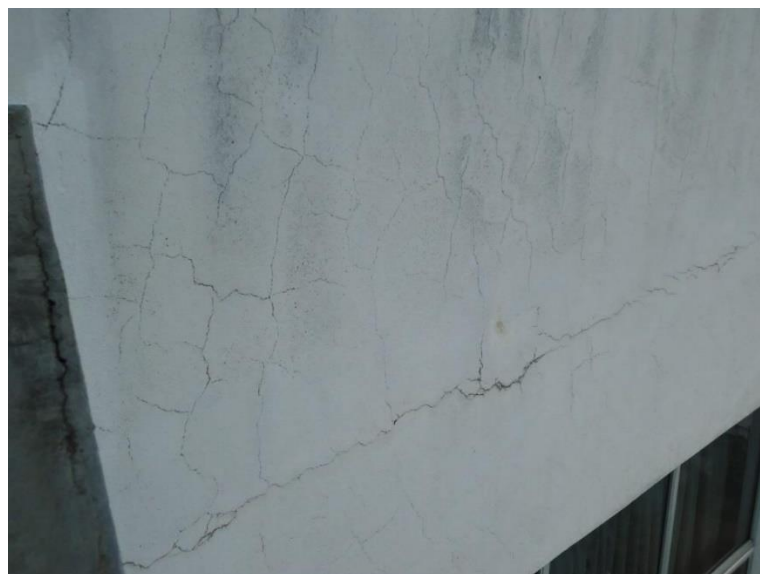
**Figura 8 - Fissuras no revestimento externo de fachada**

Segundo Queiroz (2007), quanto as fachadas, há ainda outras patologias que podem vir a surgir, sendo elas: bolor; vesículas – empoamento da estrutura; e fissuras horizontais – devido a movimentação da estrutura ou variação térmica e de umidade, Figura 8. Sendo as principais causas: umidade constante; falta de exposição ao sol; a hidratação tardia do óxido de magnésio da cal; e o uso de argamassa espessa em excesso.

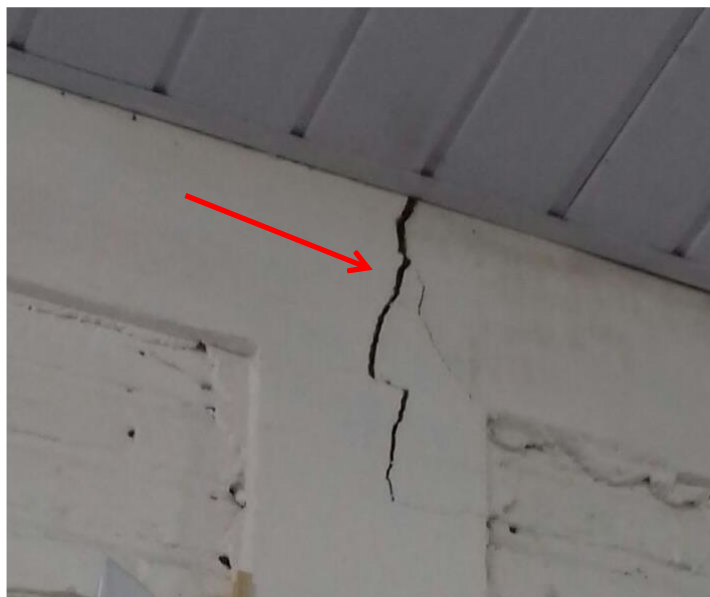
**Figura 18 - Brecha no pilar da sala de aula**

O presente laudo tem por finalidade levantamento das causas de anomalias encontradas no interior de uma de suas salas de aula. De acordo com a Figura 18 pode-se perceber que o pilar apresenta a anomalia em sentido vertical.

Para esta verificação foi utilizado os dados contidos nas Tabelas 1 e 2, página 30. Como resultado, a anomalia encontrada na sala de aula da escola pode ser classificada como uma Fenda a Brecha.

Diante das patologias identificadas, pode-se concluir que o recalque (afundamento) do piso e as fendas e rachaduras apresentadas na sala de aula e na parede do depósito reportam ao fato da fossa apresentar problemas de conformação estrutural que estão provocando deslocamento da estrutura das salas próximas. A Figura 25, identifica a formação dessas fendas nos pilares quando ocorre o recalque do solo e de suas fundações.

É necessário, portanto, que seja realizado o aterro da fossa, e a ligação do esgoto na rede de coleta pública existente no local para sanar e evitar problemas futuros que venham a comprometer a estrutura do prédio e a segurança dos alunos e funcionários, e realizar os reparos nas fendas da sala e no piso da mesma.

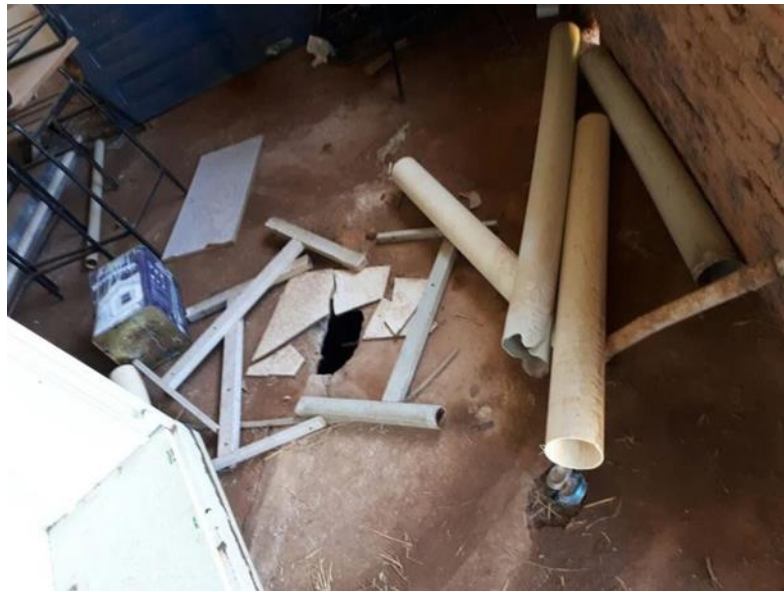
**Figura 20 - Fossa no depósito nos fundos da escola**

Ocorre que a sala faz divisa com uma outra sala nos fundos da escola, que serve como depósito e abriga a fossa do sistema de esgoto conforme Figura 20.

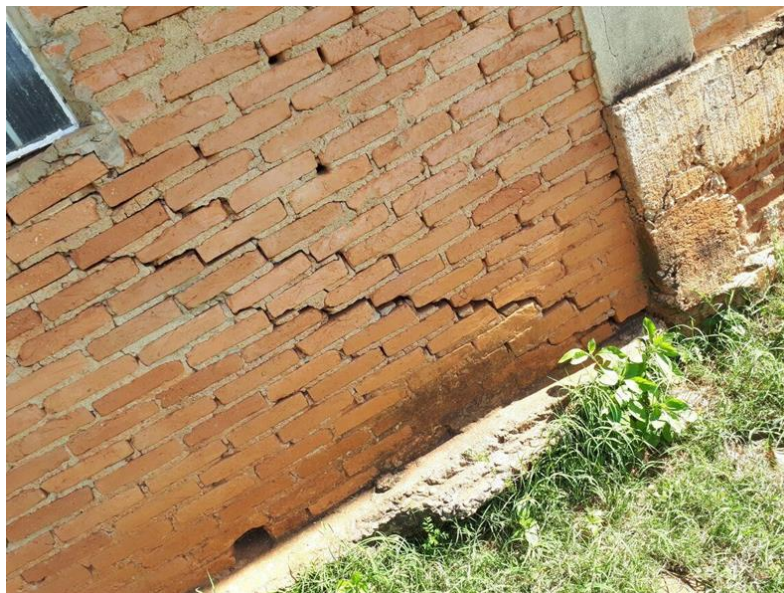
**Figura 21 - Fenda na sala de depósito que abriga a fossa em questão**

Na parede da sala que abriga a fossa, também pode-se perceber uma fenda inclinada conforme Figura 21.

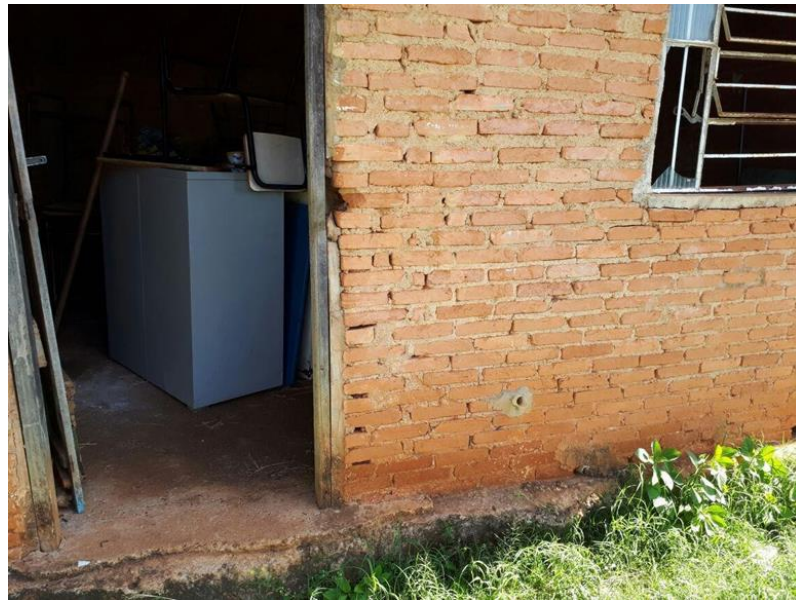
**Figura 22 - Entrada no depósito que abriga a fossa**

A Figura 22 demonstra a entrada para a sala onde está abrigada a fossa.

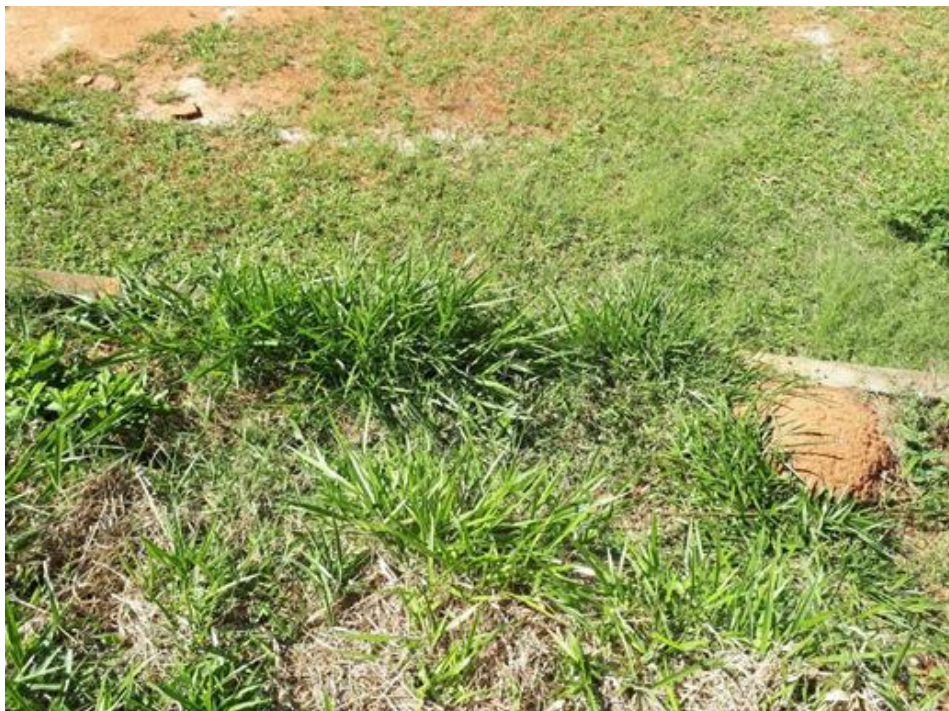
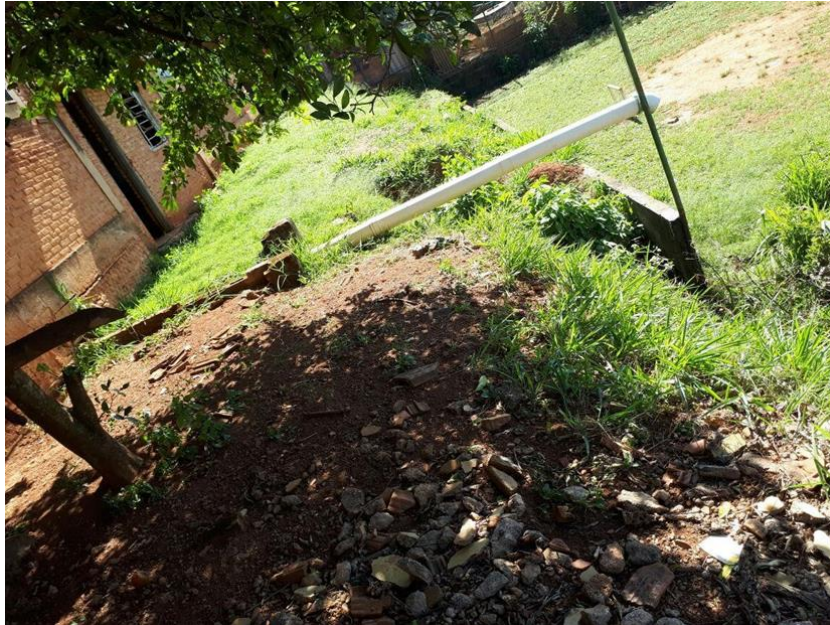
A frente da sala que abriga a fossa há um desnível, assim como um muro de arrimo, mostrados nas Figuras 23 e 24.

**Figura 23 - Muro de arrimo e desnível nos fundos da escola e local próximo à fossa**

**Figura 24 - Muro de arrimo e desnível do terreno frente a fossa da escola**

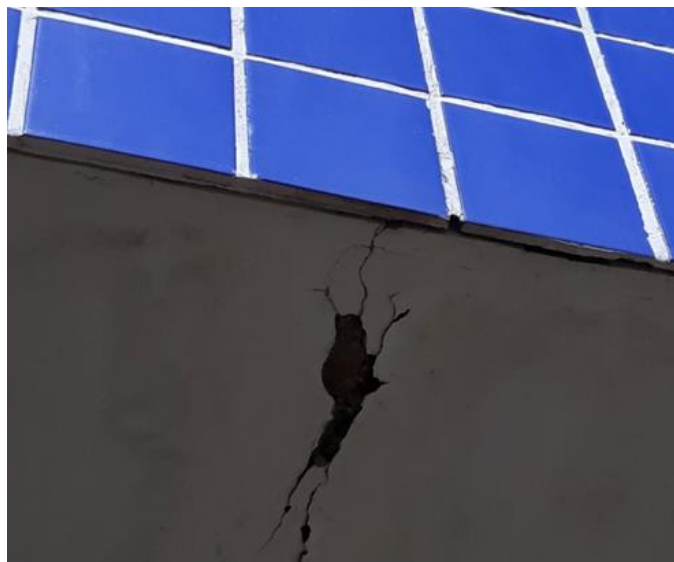
**Figura 26 - Reboco e revestimentos soltos**

Inicialmente, pode-se constatar que o reboco apresentado na Figura 26, já está solto, sinal esse que demonstra a infiltração na cobertura, comprometendo até mesmo a segurança no local, pois o revestimento está eminente de soltar-se.

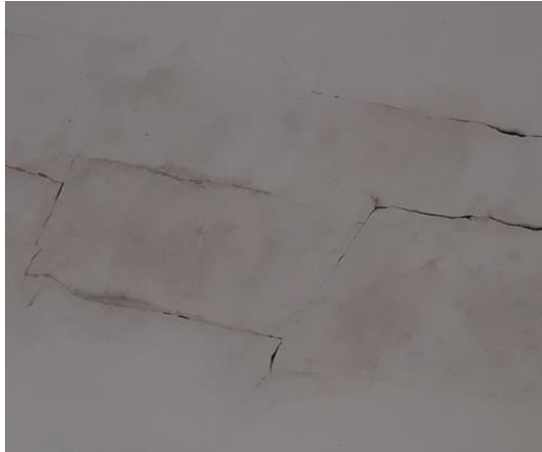
**Figura 27 - Infiltrações na laje**

Na Figura 27, nota-se que a laje está acumulando água, proveniente de goteiras ou de alagamento das calhas.

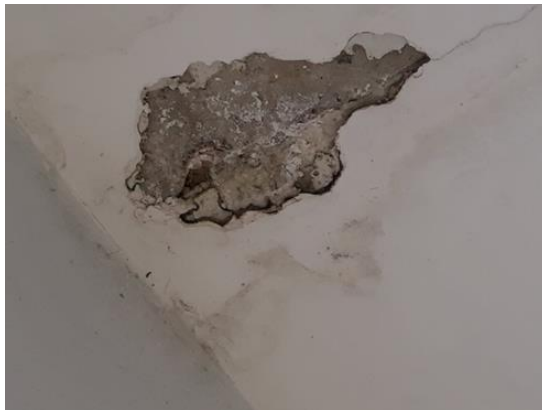
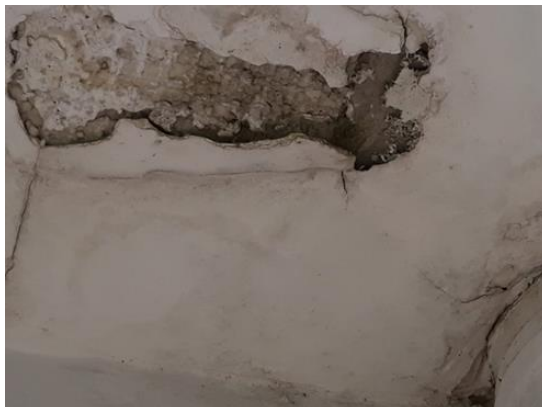
Nas Figuras 28 e 29, o reboco encontra-se em processo avançado de ruína, comprometendo a garantia e o conforto da obra.

**Figura 28 - Reboco comprometido 1**

**Figura 29 - Reboco comprometido 2**

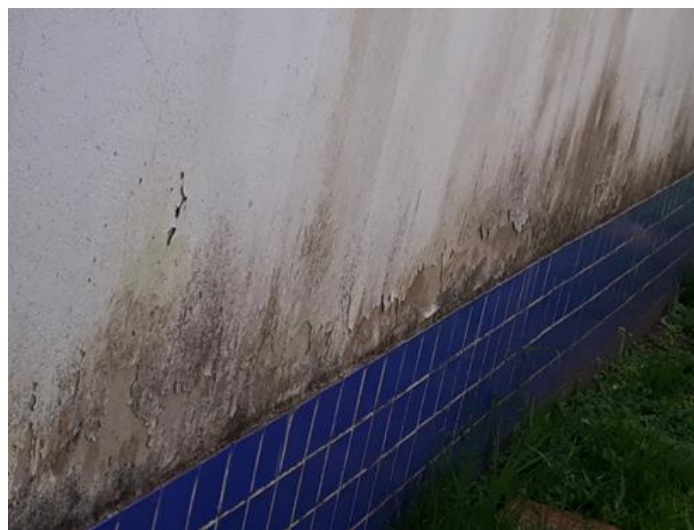
**Figura 30 - Ocorrência pela infiltração 1**

Pode-se notar que pelo pouco tempo de obra (três anos e meio), os problemas encontrados, decorrem de um problema de infiltração no telhado. Devido seu formato, existem diversos pontos sem rufos que foram substituídos por emboço, que podem estar trincados. As calhas podem estar subdimensionadas, contribuindo para o transbordo de águas na laje e eventualmente acelerando o processo de deterioração.

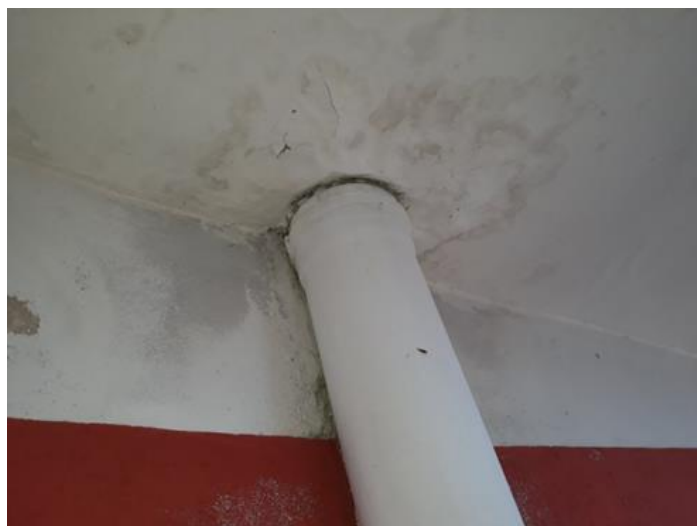
**Figura 31 - Ocorrência pela infiltração 2**

Pode-se notar o acúmulo de água na laje pela Figura 31.

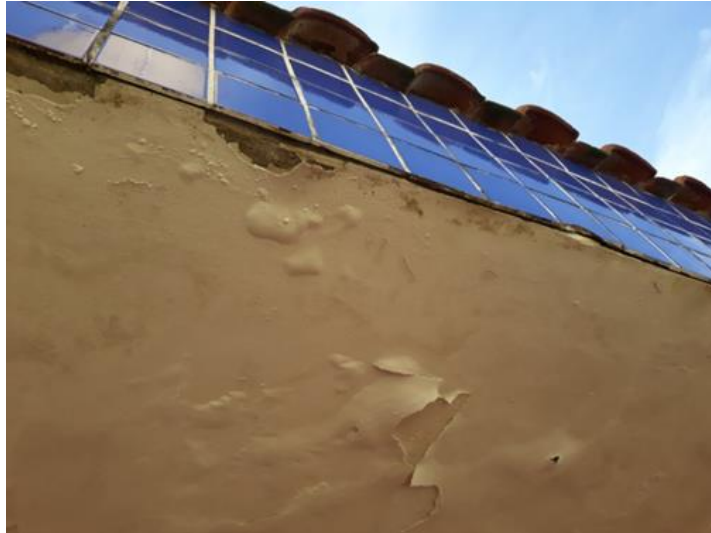
**Figura 32 - Ocorrência pela infiltração 3**

A Figura 32 demonstra como o revestimento e a pintura foram afetados pela infiltração.

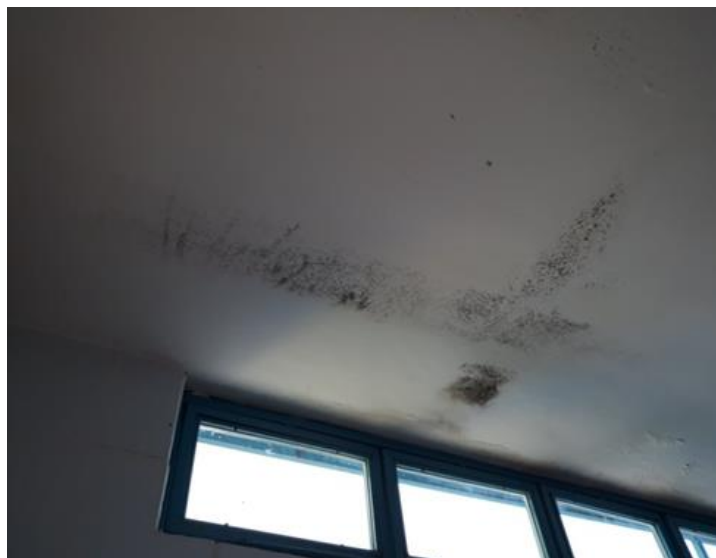
**Figura 33 - Ocorrência pela infiltração 4**

O acúmulo de água na laje fez com que surgissem patologias que afetam o conforto da obra, como demonstrado na Figura 33.
