**MANIFESTAÇÕES PATOLÓGICAS EM OBRAS
PÚBLICAS**

ANÁPOLIS / GO

2021

**TRABALHO DE CONCLUSÃO DE CURSO SUBMETIDO AO
CURSO DE ENGENHARIA CIVIL DA UNIEVANGÉLICA**

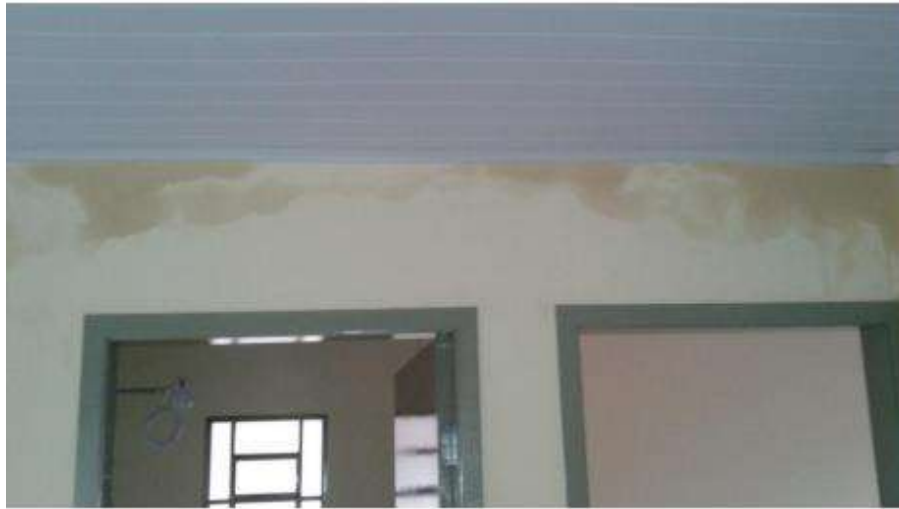
Figura 6 - Manchas por infiltrações.

A figura 5 representa manchas na parede diante a infiltração pela cumeeira.

O surgimento dessa patologia se dá pela má utilização da argamassa no assentamento da cumeeira que não proporciona a ação esperada pela aderência do material. (FRAZÃO, 2015).

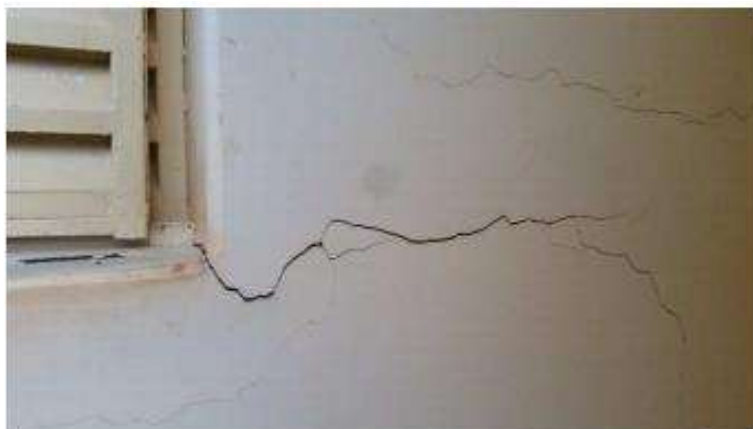
Figura 8 - Fissura canto da janela.

A figura 7 mostra uma fissura com o rompimento entre a alvenaria e a argamassa de assentamento, separando de forma visível.

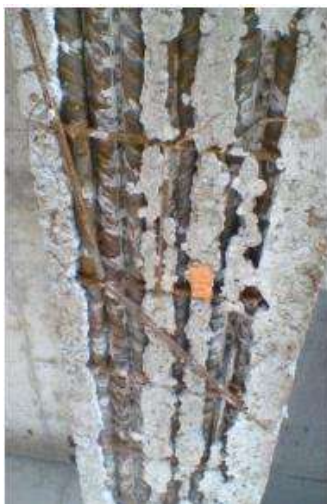
Figura 9 - Armadura exposta ao meio ambiente.

A figura 8 trata-se de armadura oriunda do mau adensamento do concreto ficando exposta ao meio ambiente e aos agentes corrosivos nele.

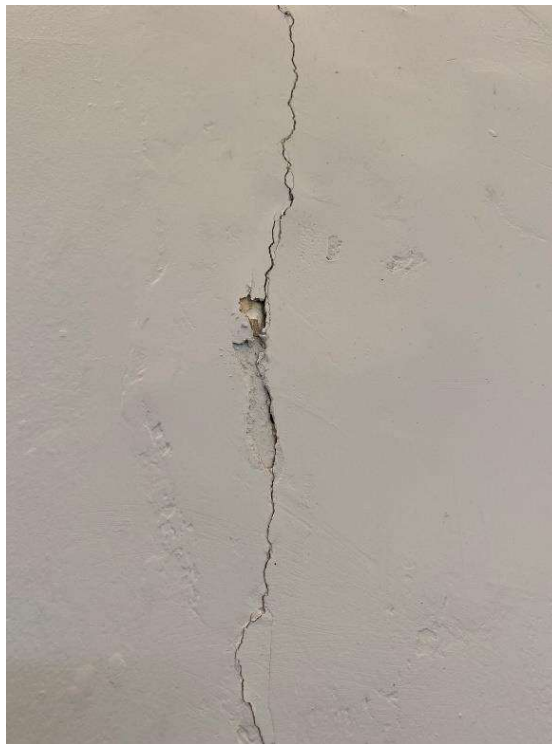
Figura 13 – Possível fissura localizada em uma das paredes do Colégio.

A resolução NBR 9575 (ABNT, 2003) aberturas no máximo de 0,5 mm são chamadas de fissuras. Dentre as inúmeras complicações patológicas que são capazes de suceder com facilidade em alguma construção, as fissuras apresentam uma das maior quantidade recorrentes, bem como nas escolas analisadas, esta análise da causa e sintoma da patologia em singularidade similarmente surgiu com uma considerável presença, de acordo com a figura 12, referente ao Colégio Estadual Salim Afıune.

As fissuras é um indicativo que a estrutura está sob tensão. Esta tensão pode estar originada por causa de alguns elementos, como, as movimentações térmicas e por atuação de cargas.

Em fissuras proveniente de movimentações térmicas, é aconselhado o uso de juntas de dilatação, uma vez que, a ausência das juntas causam a retração da parede. Estas juntas amenizam as possíveis tensões da estrutura, percorrendo com que a mesma seja capaz se movimentar sem expor – se a segurança e também à estabilidade da construção. (SILVA, 2002).

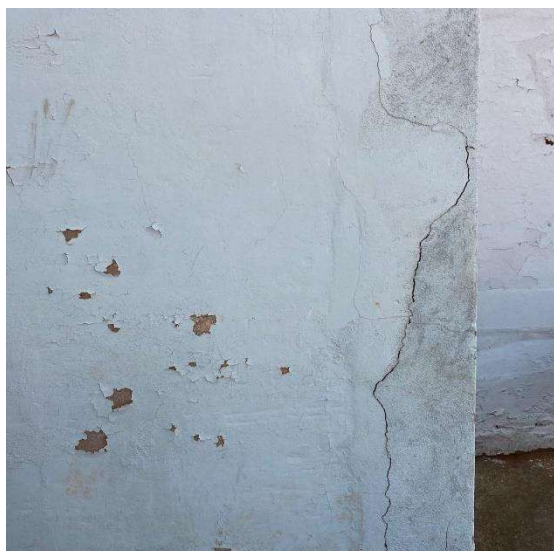
Figura 14 - Possível fissura exposta as variações climáticas.

Todos os materiais na construção estão sujeitos a dilatação térmica com a elevação da temperatura, e a contração com sua redução, com isso as fissuras que são expostas por movimentação térmica estão relacionadas com as propriedades físicas dos materiais. A figura 13, mostra fissuras verticais que ao decorrer do tempo surgiu nas paredes do colégio Estadual Salim Afiune.

Essa parede exposta as variações climáticas, recebe muitas incidência solar. Dessa maneira as variações térmicas geram a dilatação e contração do material ao longo do dia, ocasião que estas é um fator de modificação dimensional, e no momento que jamais é feito juntas de dilatação, são capazes de aparecer o começo desta patologia surgir.

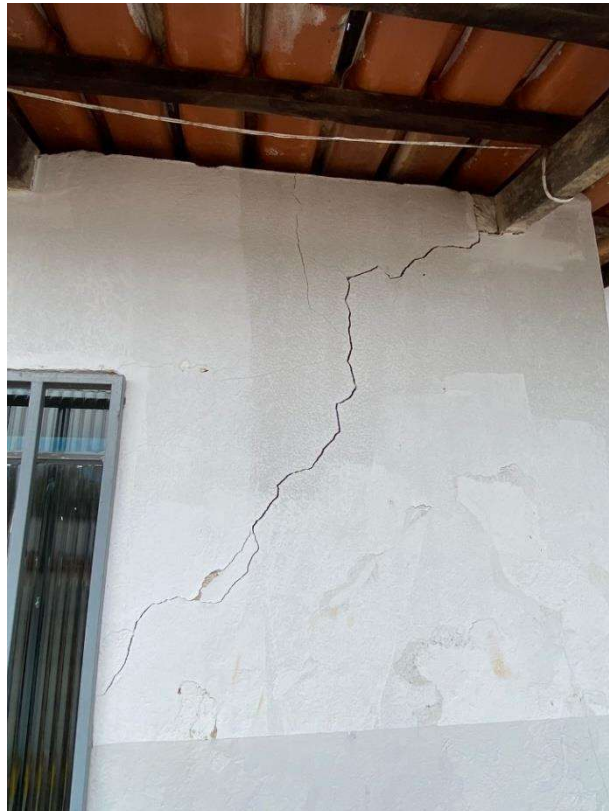
Figura 15 - Possível fissura causada por atuação de carga.

Como pode ser visto na figura 14, localizada na Escola Geraldo Luzia Vecce, Oliveira (2012) relata que as sobrecargas são capazes de realizar fissuração de componentes estruturais, tanto quanto em pilares, vigas e também paredes.

Com isso, devem – se realizar testes a fim de identificar se a fissura é progressiva, se está tendo determinado crescimento da abertura com o decorrer do tempo, com o objetivo de entender se existirá ou não precisão de um reforço seja onde for a localização da fissura. Lógico que no caso da figura 14, necessita – se imediatamente de intervenções, pois toda a estrutura do telhado e o telhado estão sobrecarregando seu peso sobre a estrutura da parede ocasionando uma longa fissura que com o tempo, poderá se torna uma trinca.

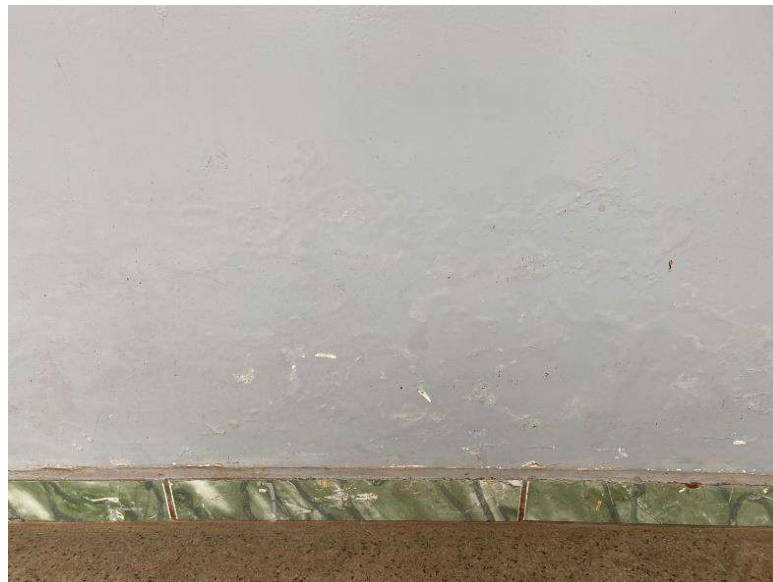
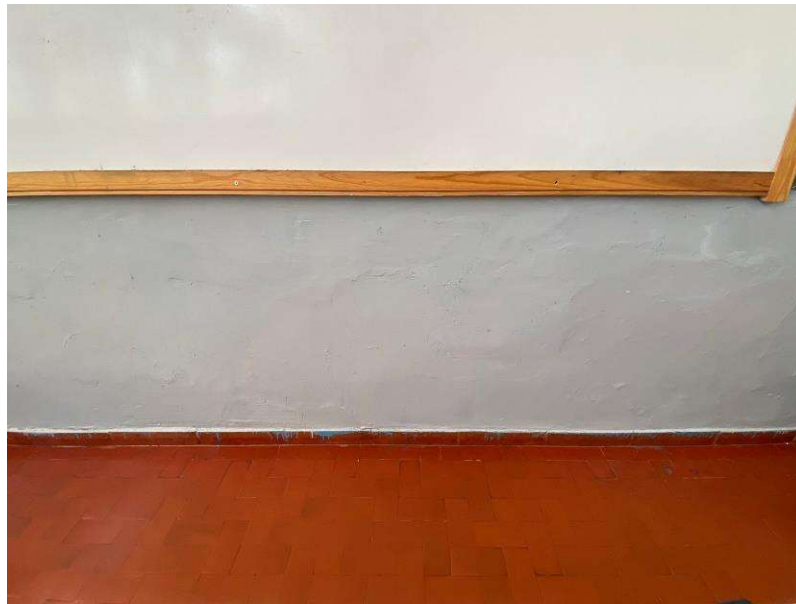
Foram encontradas bolhas nas paredes internas das salas de aula, tanto no colégio quanto na escola o levantamento desta patologia se deu em todas as paredes internas conforme a figura 15 e 16.

Figura 16 - Bolhas na parede de uma das salas da Escola Geraldo Luzia Vecce.

Figura 17 - Bolhas em uma das paredes internas do Colégio Estadual Salim Afiune.

As bolhas que se dão nas paredes podem ser advindas de pinturas feitas sobre a pintura antiga, ocasionando a dilatação. Acúmulo de poeira, pode ser oriunda após o lixamento da massa corrida, em que a poeira não foi retirada devidamente conforme tem que eliminar. A má qualidade de tintas usadas e também mal diluídas. Além desses problemas, as bolhas são formadas por infiltração de umidade, a existência de cal parcialmente hidratado, que apresentam características de expansão e empolamento depois de meses da realização do invólucro, por causa da ausência de precauções, ocasionando determinado aumento do volume e retardamento da hidratação do óxido de magnésio da cal.

Conforme Iliescu (2007), algumas bolhas são devido a umidade gerada por paredes próxima ao chão com o piso frio, tendo que ser evitado o uso de massa corrida PVA. Ao lavar o piso, com o passar do tempo, a água infiltra-se na película da tinta, percorrendo até a massa, que causa bolhas e com isso leva ao esfarelamento do reboco.

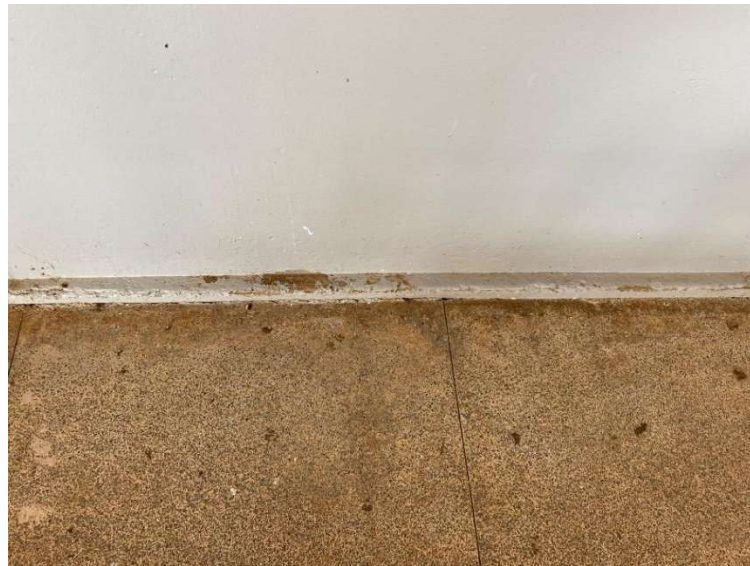
Figura 18 - Descascamento na pintura.

O descascamento foi uma das patologias encontradas em ambas as escolas, tanto na maioria das paredes e nos muro, como pode ser visto nas figuras 17 e 18.

O descascamento tem as manifestações de pequenas fissuras no começo de sua patologia, com o passar do tempo e o avanço de seu estágio, ocorre a descamação da tinta, ocasionando a ruptura na pintura pelo desgaste natural do tempo. (POLITO, 2006).

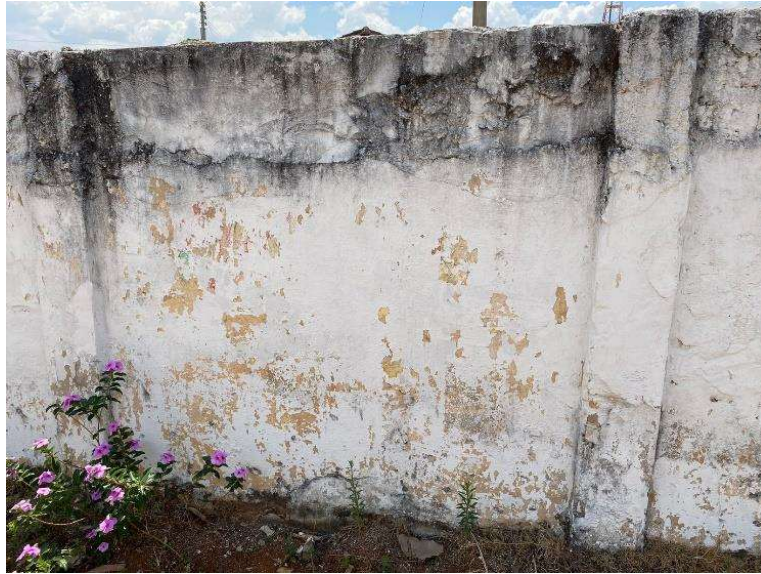
Figura 19 - Descascamento na pintura do muro.

Os fatores são diversos, falta de preparo prévio da superfície, a adêrencia da cal ao substrato não é boa ocasionando um pó sobre, que provoca o descascamento da pintura sobre a parede. Quando a tinta não é bem diluída e há um excesso de poeira a pintura entra em manifestações patológicas, a tinta sobre superfície úmida e também sobre reboco sem a cura adequada (estoura o acabamento, reação da cal usada na massa para o reboco), como pode ser visto na figura abaixo.

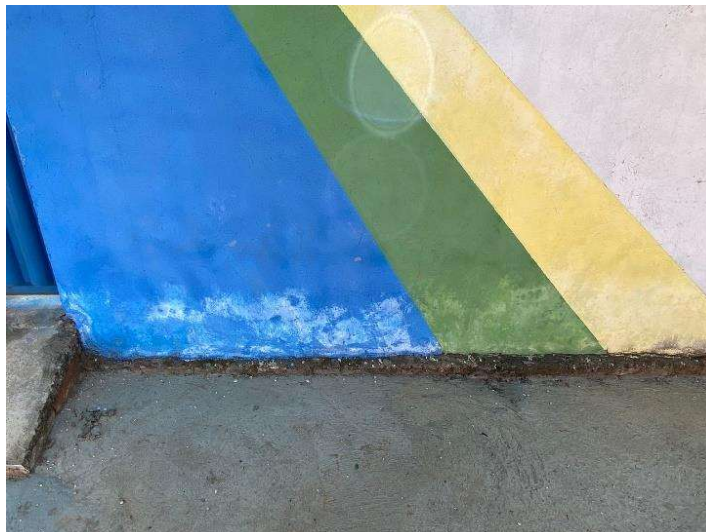
Essa patologia trata – se dos sais solúveis que ficam apresionados nas camadas mais interiores do revestimento, como por exemplo; os rebocos, gerando descoloramento de pinturas, manchas, e deslocamentos, como mostra as figuras 19 e 20.

Figura 20 – Possível eflorêscencia no muro da entrada da escola.

Figura 21 – Possível eflorêscencia localizada na escola.

Muitas vezes a água consegue acessar essas áreas e buscar os sais, como exemplo; cálcio, causando um escorrimento de líquidos brancos nas fachadas. É um fenômeno que atrapalha a estética da construção, além de poder causar patologias mais graves.

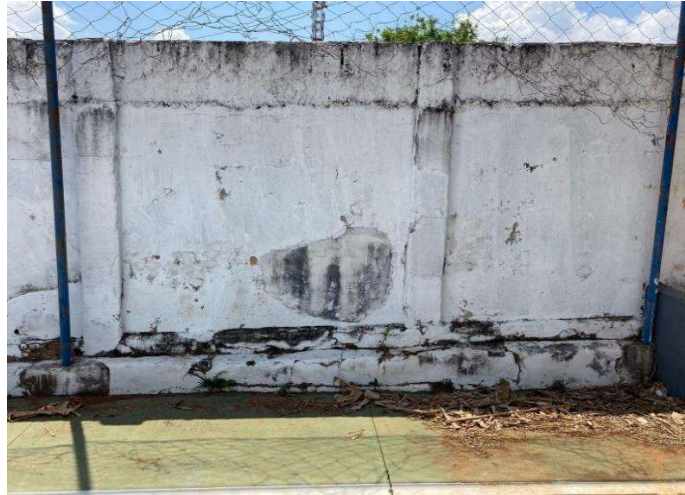
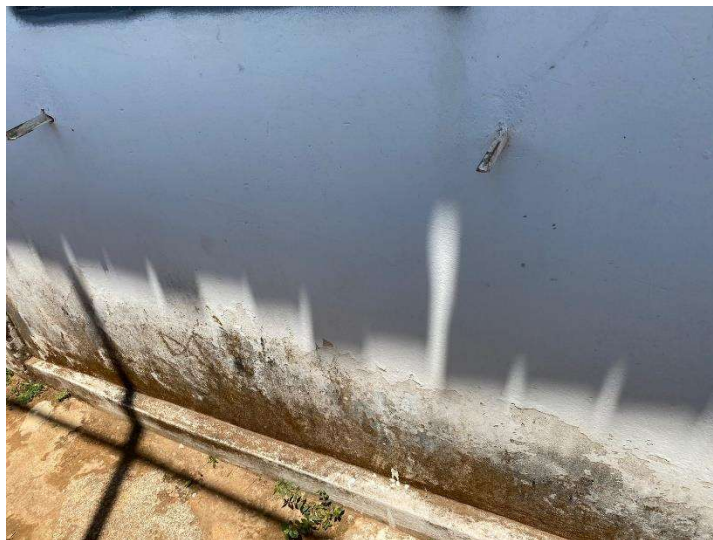
Nas construções inspecionadas foram encontrados mofos por todo o muro ao lado de dentro e ao lado de fora e também nas paredes externas como pode ser visto nas figuras 21 e 22 isso por conta de um alto índice de infiltrações. Além de um problema estético, o mofo pode gerar problemas na saúde de quem frequenta o lugar, como o exemplo dos estudantes e professores.

Figura 22 - Mofo localizado no muro da quadra de esportes.

Figura 23 - Mofo localizado em uma das paredes externas.

Mofo são fungos vegetais que geram o apodrecimento de materiais usados na construção, é originado através da proliferação de microorganismos que surgem nas superfícies úmidas, pouco iluminadas ou pouco ventiladas. As manchas escuras se dá em razão pela falta de clorofila nos micélio (hifas de fungos multicelulares), que ocasiona a sua decomposição, alastrando as enzimas e gerando uma coloração escura. Eles afetam os tijolos aos poucos, tornando a superfície opaca e em um terrível aspecto. (VERÇOSA,1991).

Constatando a existencia de mofos, deve ser feito uma limpeza em todo o local, utilizando-se de fungicidas, e em casos mais extremos a retirada de todo o material superficial contaminado, para que não haja risco de uma nova contaminação. Juntamente com estes cuidados na hora do reparo das superficies, deve-se realizar estudos para verificar se não há infiltrações que estejam contribuindo para aparição de fungos, utilizando-se de impermeabilizantes quando for necessário. Por fim tomar alguns cuidados tais como aumentar a ventilação, iluminação podem contribuir para a não aparição de fungos. (ALUCCI FLAUZINO & MILANO, 1988).
