**ANÁLISE DE ESTABILIDADE EM TALUDES DE CORTE EM  
TRECHO DA GO-338**

**TRABALHO DE CONCLUSÃO DE CURSO SUBMETIDO AO  
CURSO DE ENGENHARIA CIVIL DA UNIEVANGÉLICA**

46P, 297 mm (ENC/UNI, Bacharel, Engenharia Civil, 2021).

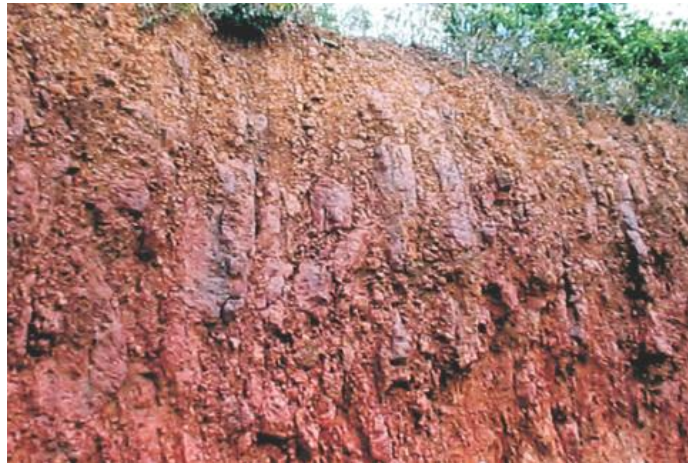
**Figura 4 - Intemperismo químico na rocha**

No intemperismo químico quando a água que absorveu o CO<sub>2</sub> da atmosfera entra em contato com a matéria orgânica do solo faz com que a acidez aumente, como podemos ver na Figura 4, isso ajuda a dissolução de carbonatos e outras substâncias e no Quadro 1 é exposto de forma sucinta as reações que acontecem no intemperismo químico (STEIN, 2017).

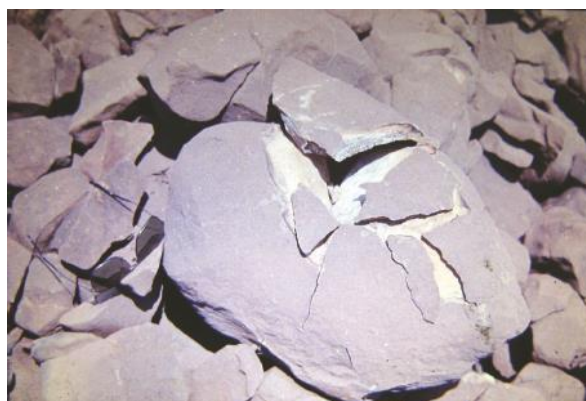
**Figura 6 - Aumento de fissuras**

No intemperismo físico as variações de temperatura têm grande influência na separação da rocha, como observado na Figura 6, pois irão dilatar e contrair e com isso produzirão fissuras que se tornarão mais largas com o tempo. Mas cada mineral possui coeficientes de dilatação diferentes, ou seja, cada um responderá de maneira diferente as variações de temperatura. As mudanças de temperatura são características em ambiente desértico, em que os dias são muito quentes e as noites muito frias. É importante ressaltar que as alterações na umidade também contribuem para o aumento de fissuras. O intemperismo físico será mais intenso onde a água tiver infiltrado em fraturas da rocha e essa sofrer congelamento, pois a água contém sulfatos, carbonatos e cloretos que precipitarão e provocarão um grande aumento no volume, fazendo com que a rocha se fragmente pela grande pressão sofrida (STEIN, 2017).

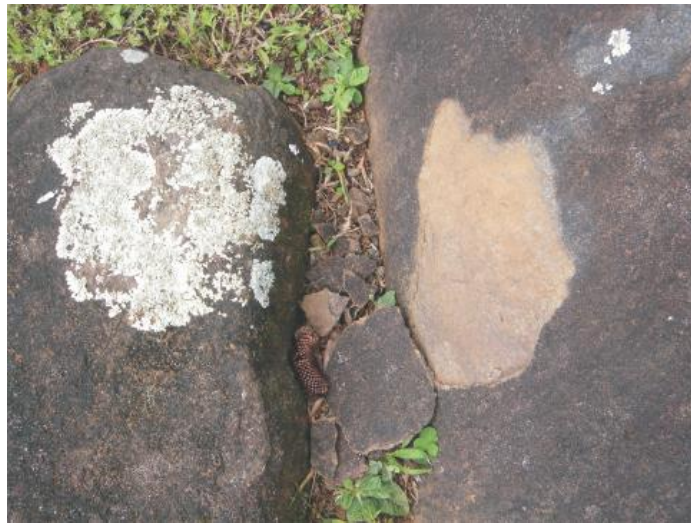
**Figura 7 - Intemperismo causado por bactérias**

O intemperismo biológico produz solos mais férteis, pois acontece pela ação de bactérias, como ilustra a Figura 7, que auxiliam na decomposição de material orgânico. Nesse processo pode-se incluir as raízes das árvores, porque ajudam no aumento da dilatação nas rochas. (STEIN, 2017)

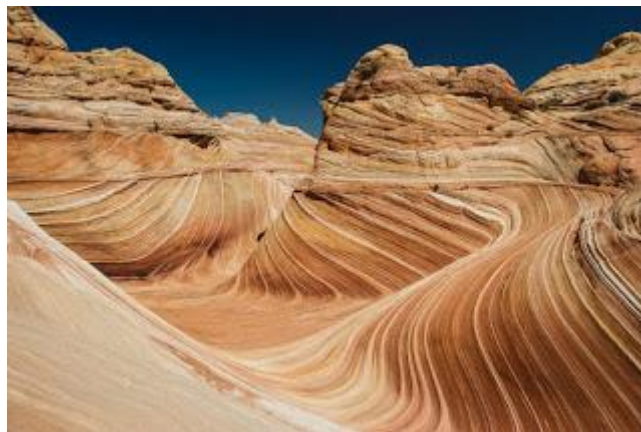
**Figura 9 - Solo com escoamento**

Escoamento é um movimento fundamentalmente contínuo, como é mostrado na Figura 9, no qual as superfícies de cisalhamento terão uma vida curta, espaço menor entre si e não serão preservadas. É importante ressaltar que os elementos de velocidade na massa que se desloca em um escoamento serão parecidos às de um líquido viscoso. Acontece com periodicidade, uma mudança constante de escorregamentos para escoamentos, mas dependendo da quantidade de água presente, da mobilidade e também da evolução do movimento (HIGHLAND; BOBROWSKY, 2008).

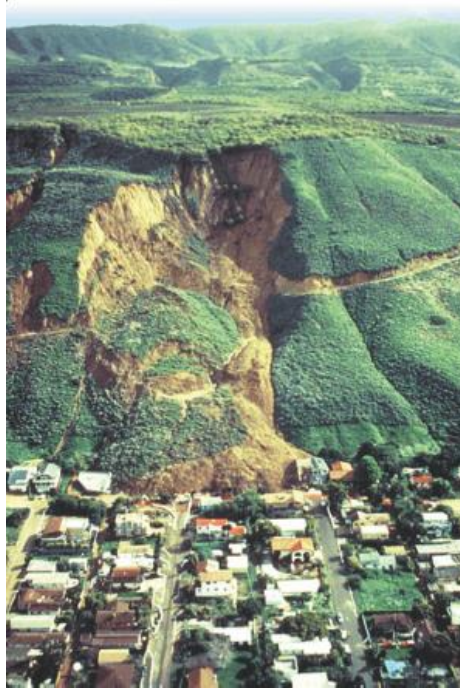
**Figura 10 - Solo com escorregamento**

Um escorregamento é um movimento de uma massa de solo ou rocha, que ocorre sobre superfícies em ruptura ou sobre zonas relativamente finas com intensa deformação por cisalhamento, conforme a Figura 10. O movimento não ocorre, inicialmente, de maneira simultânea, por toda área que vem a se tornar a superfície da ruptura, o volume de material deslocado aumenta a partir de uma área no local da ruptura (HIGHLAND; BOBROWSKY, 2008).

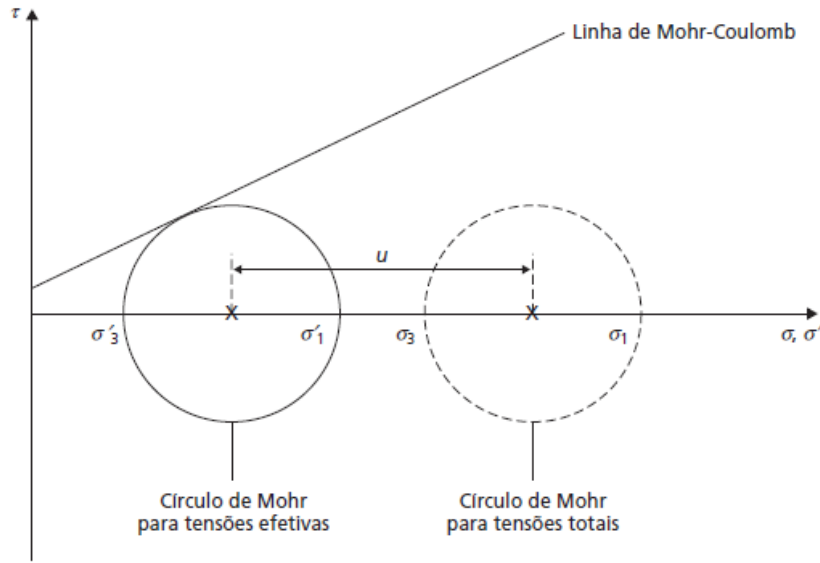
Figura 13 - Círculo de Mohr

O solo tem boa resistência à compressão, mas baixa resistência à tração e cisalhamento. Quando o solo sofre ruptura quer dizer que aconteceu deslocamentos entre partículas concebido por tensões de cisalhamento além do limite de resistência ao cisalhamento do solo, ou seja, os planos de ruptura acontecerão onde as tensões de cisalhamento superarem a resistência de cisalhamento. Os solos é um meio descontínuo pois, em sua composição possui sólidos, líquidos e gases. Será utilizado o Círculo de Mohr para demonstrar graficamente o estado de tensão total e efetiva, como mostra a Figura 13, no entorno de um ponto do subsolo e essas tensões poderão colaborar para a ruptura do solo (FLORIANO; GLEBER, 2016).

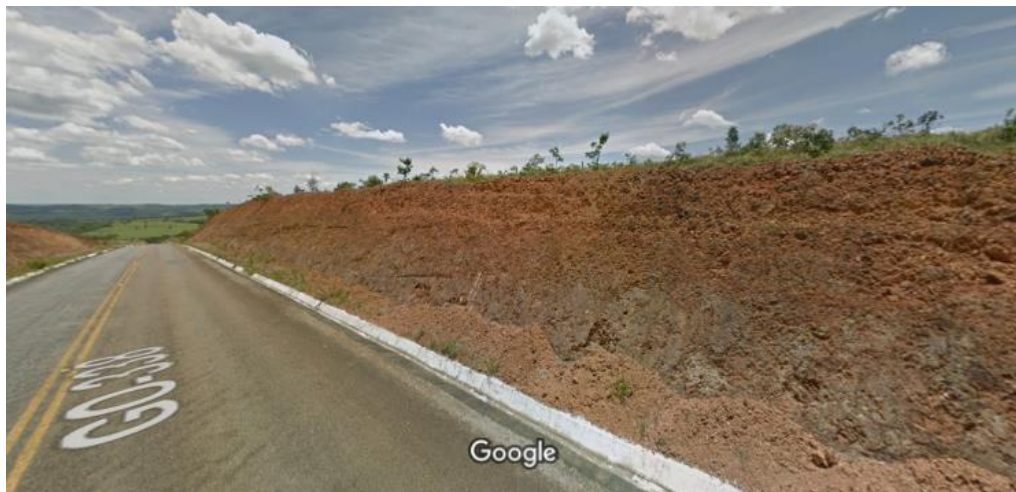
**Figura 17 - Rodovia com o talude a direita**

No ano de 2021 foi realizado obras de recapeamento na GO-338, no trecho entre Pirenópolis e Posse D'Abadia, com a autorização para o início das obras para o dia 10 de fevereiro. A Figura 17 apresenta a rodovia federal GO-338 já recapeada e o talude de estudo, a direita.

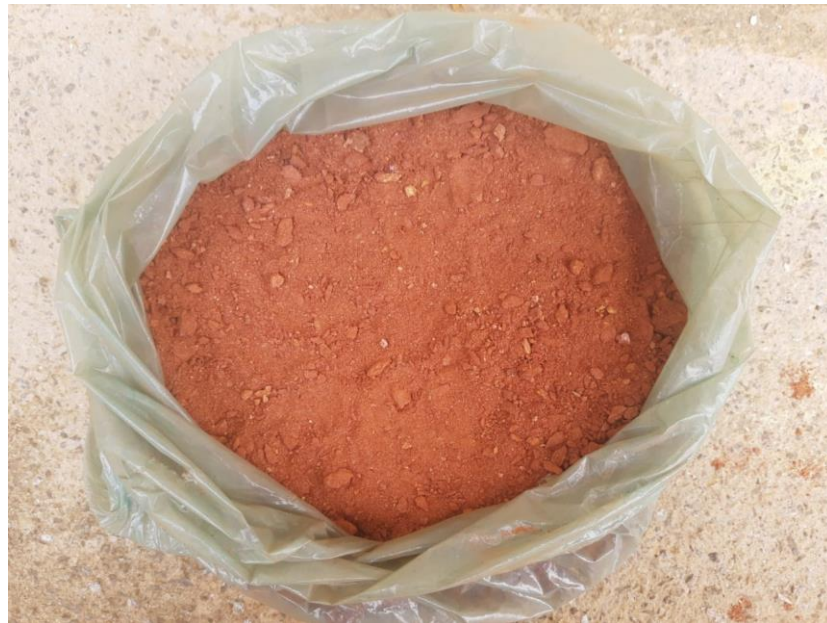
**Figura 20 - Solo extraído do talude**

A amostra analisada foi retirada no centro do talude com auxílio de enxada e pá, coletando cerca de 1 kg, conforme a Figura 20. O método utilizado para a identificação do solo foi a análise tátil visual, buscando-se avaliar a cor, o tato, a plasticidade, a resistência a seca e a impregnação, para inferir o tipo de solo do talude.

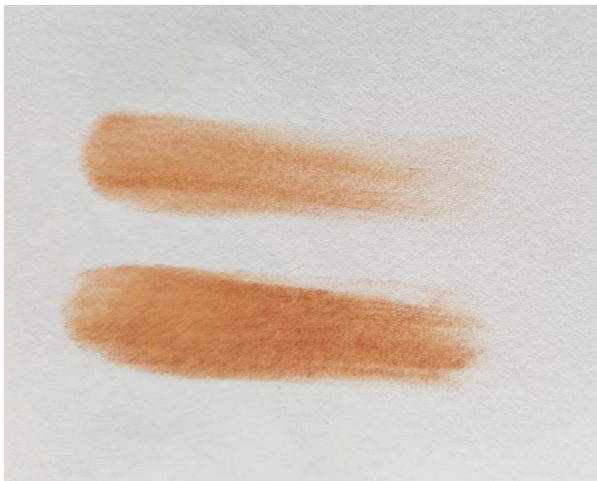
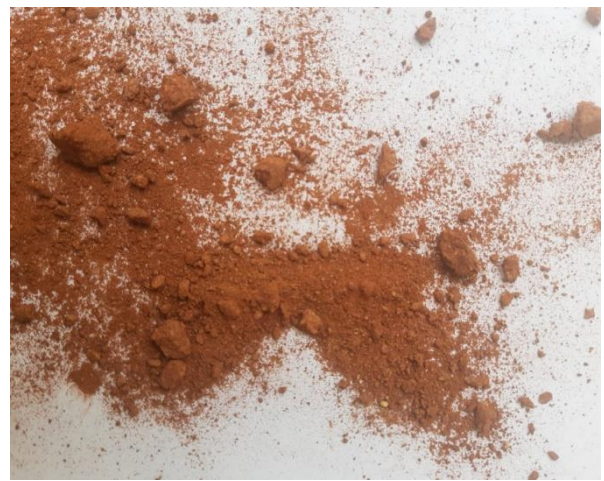
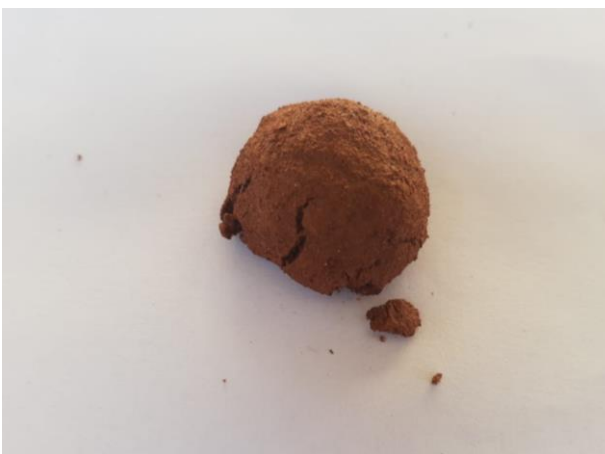
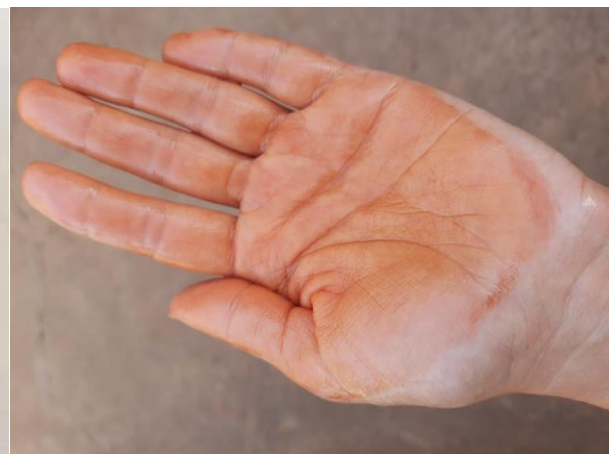
**Figura 21 - Análise tátil visual: (a) coloração (b) resistência a seco (c) plasticidade (d) impregnação**

Ao se observar a coloração do solo identificou-se uma predominância da cor vermelha com a presença de alguns torrões amarelados e presença de partículas de brilho. O solo passado em uma folha branca mostrou alta pigmentação (Figura 21 - a), sugerindo a presença de óxidos de ferro e mica.

Portanto, de acordo com a análise pode ser entendido que o solo se trata de uma argila pouco siltosa.

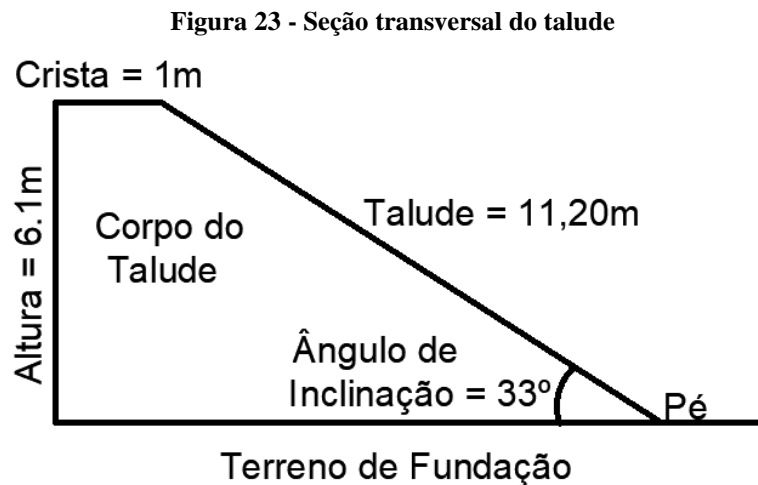
Será apresentado os resultados das análises bidimensionais da seção central do talude mostrado na Figura 18 utilizando o software GeoSlope (2012) e os seguintes métodos das fatias: Ordinary (1927), Bishop (1955), Janbu (1955). A Figura 23 exhibe a geometria adotada nessa análise: altura do talude de 6,1m, crista com 1 m de largura e inclinação de 33°.

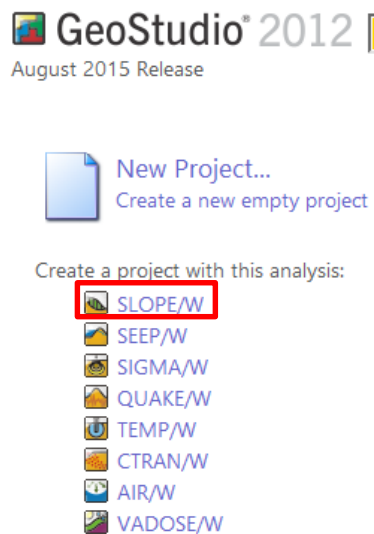
**Figura 24 - Análise SLOPE/W**

Ao abrir o software GeoStudio (2012) foi escolhido o tipo de análise, sendo que, neste trabalho foi utilizado o SLOPE/W, como mostra a figura 24.

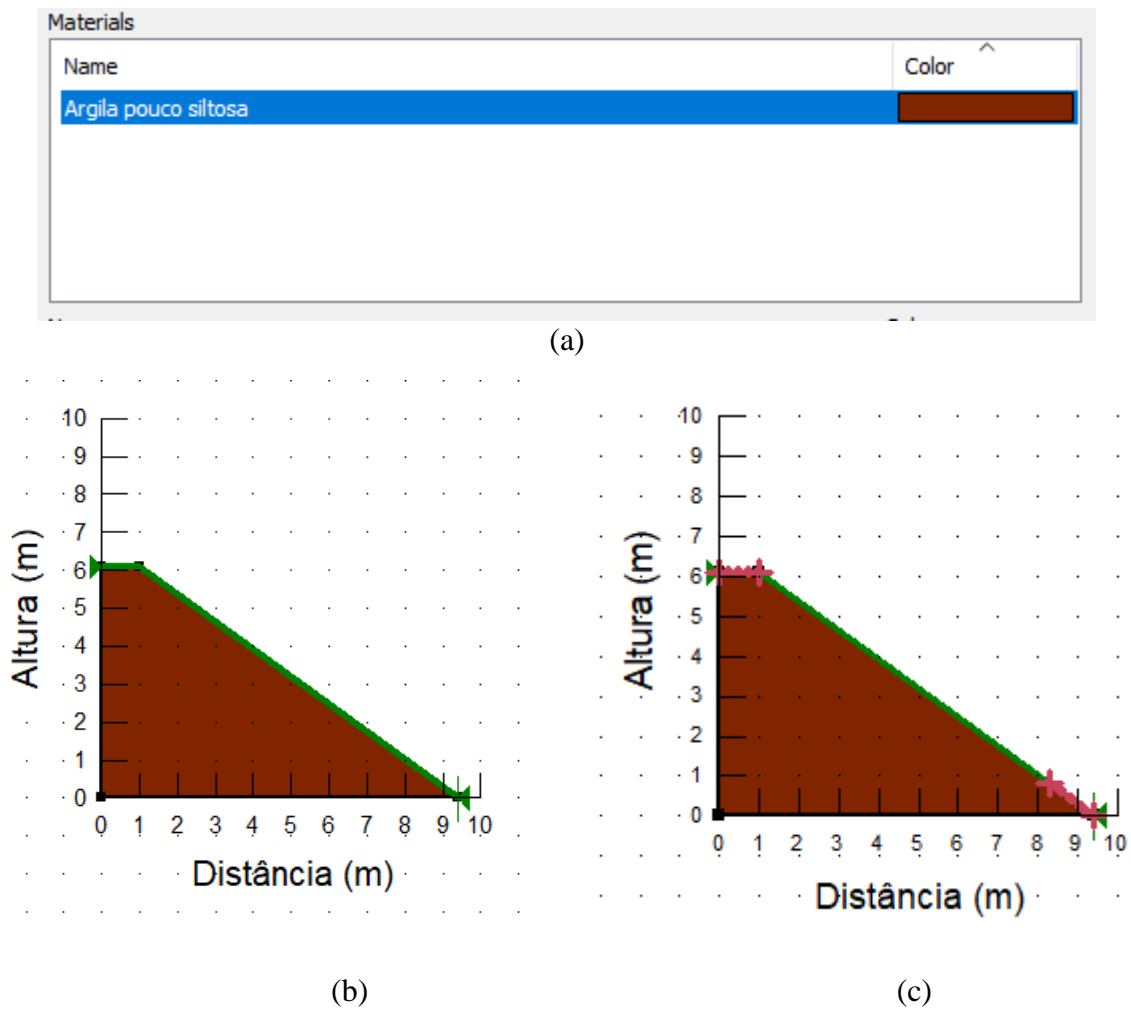
Figura 26 - a) composição do solo, b) solo no talude, c) topo e pé selecionados

Após tudo isso foi necessário selecionar a superfície para análise, então, o procedimento se deu em ir na aba *KeyIn* e depois em *slip surface* e *entry and exit* e foram selecionados o topo e o pé do talude manualmente, como mostra a (Figura 26 - c).

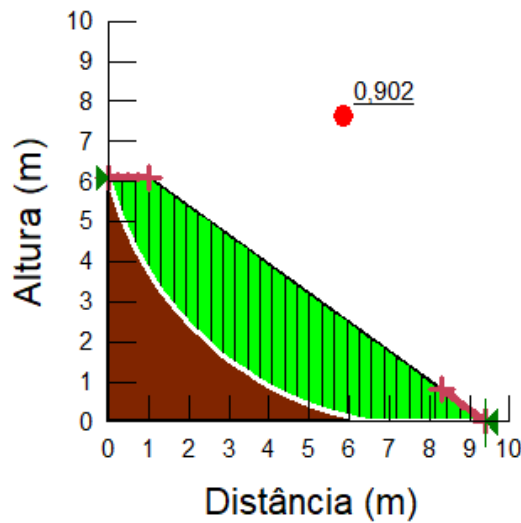
Figura 27 - Talude que ocorrerá ruptura

A seguir é apresentado os resultados das análises feitas no software GeoStudio para se obter o fator de segurança utilizando 3 métodos (Ordinary, Bishop e Janbu), como mostra a Tabela 2. Pode-se constatar que, com o método de Ordinary, quanto maior o ângulo de atrito e maior a coesão, maior será o fator de segurança, mas com os métodos tanto de Bishop, quanto de Janbu, no ângulo de atrito de 0°, a partir da coesão de 20 kPa, os resultados obtidos são maiores do que com o ângulo de atrito de 5°. Todos os valores com ângulo de atrito de 0° e 5° e com a coesão igual ou inferior a 10 kPa, o fator de segurança ficou abaixo de 1, ou seja, irá ocorrer ruptura. Bishop apresentou os maiores fatores de segurança com o ângulo de atrito 0° e Janbu apresentou os maiores fatores de segurança no ângulo de atrito de 5°, a partir da coesão de 20 kPa. A Figura 27 está mostrando na área em verde onde ocorre a ruptura.

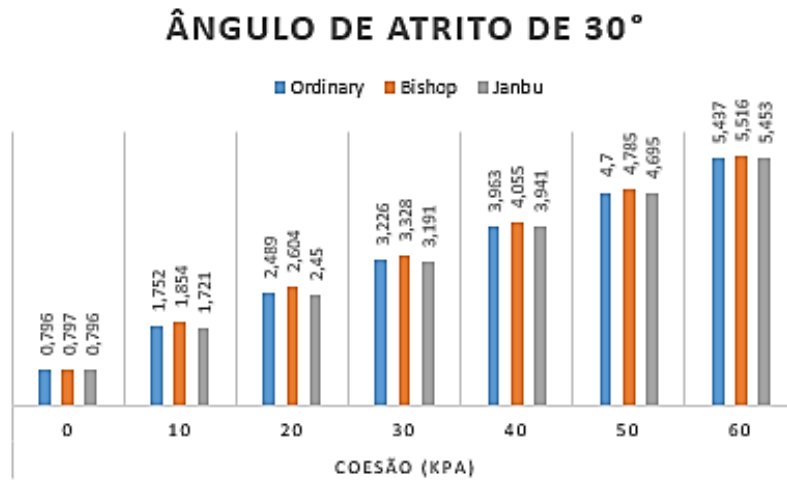
Figura 29 - Gráfico com ângulo de atrito de 30°

No próximo gráfico (Figura 29), com o ângulo de atrito de 30°, na coesão de 0 kPa, os resultados obtidos são praticamente iguais e com a coesão 60 kPa, também não sofrem grandes variações de valores.

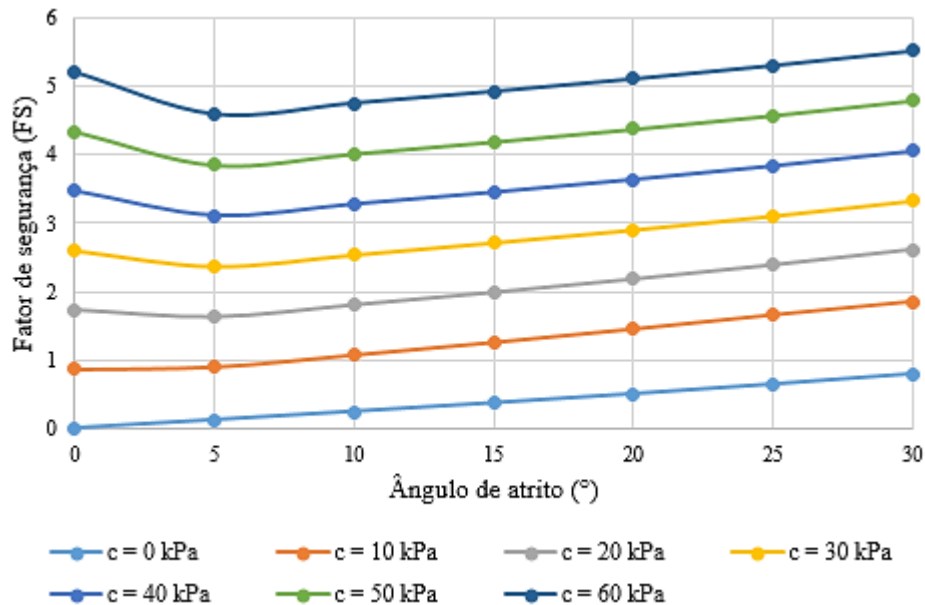
Tabela 6 - Fator de segurança de Bishop

Foi escolhido o método de Bishop para demonstrar as variações nos fatores de segurança, de acordo com a mudança de valor do ângulo de atrito e coesão, como mostra a Tabela 6, pois, se comparado com os outros métodos, os maiores fatores de segurança são dele. O ângulo de atrito de 0° obteve resultados maiores do que os obtidos com o ângulo de atrito de 5°.
