DECORRÊNCIAS DO USO INADEQUADO DE IMPERMEABILIZANTES EM PISCINAS

Este trabalho tem como objetivo apresentar e destacar os principais distúrbios causados pelo mau planejamento e execução das piscinas e propor maneiras de solucionar e precaver possíveis problemas. A metodologia usada no trabalho foi a vivência dos membros do grupo na execução do tratamento de patologias de uma piscina que apresentou trincas e fissuras devido um mau dimensionamento estrutural e a falta de um projeto de impermeabilização e tendo como medida tratativa o tratamento dessas trincas e fissuras e a substituição do impermeabilizante. Sendo a mesma, inspiração para o presente artigo, haja visto que as dificuldades em busca de soluções foram testadas e aprovadas como eficazes.

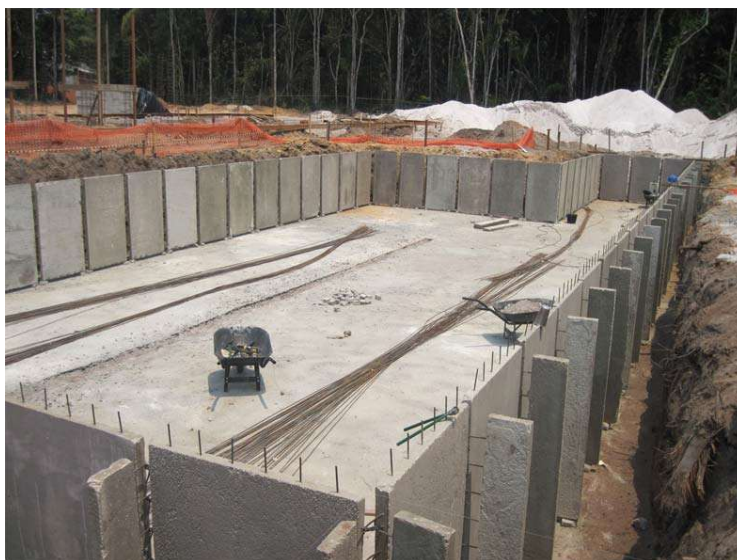
Figura 3 – Piscina em placa pré-moldada

A placa pré-moldada é um material de construção fabricado por meio da colocação de concreto em um molde. Neste molde, o concreto é levado para ser curado em uma área controlada, que irá garantir a qualidade da peça. Quando pronto, é transportado para a área da construção para ser utilizado. Diante de todo esses processos que são minuciosamente

controlados, oferece um processo mais rápido, seguro e acessível do que o concreto comum, que é preparado diretamente no local da construção. Esta categoria apresenta uma instalação mais simples e rápida comparada aos meios tradicionais, sendo uma opção mais leve para uso em coberturas ou sacadas.

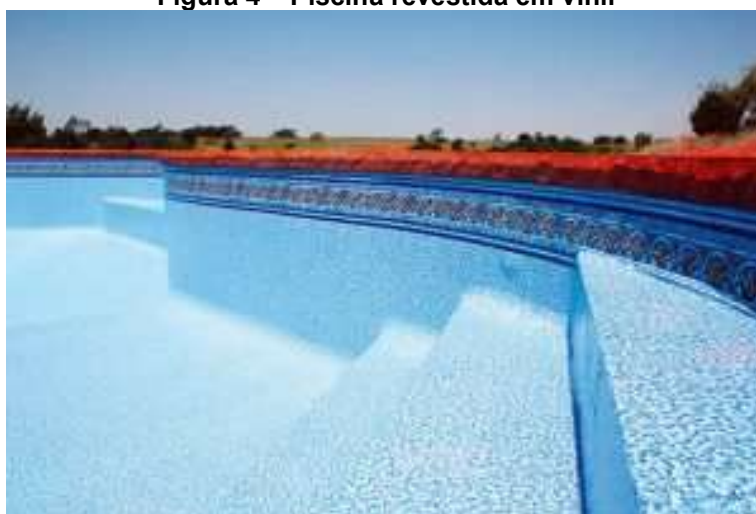
Figura 4 – Piscina revestida em vinil

O revestimento em vinil é um produto obtido de um processo de transformação ou confecção, das bobinas de PVC em revestimento para piscina. O vinil é utilizado para revestir paredes e fundos de piscinas, reservatórios de água potável, que tenham como estrutura aço, madeira, plásticos injetados, fibra, blocos em EPS e alvenaria convencional. Além de ser mais barato, apresenta uma rápida instalação.

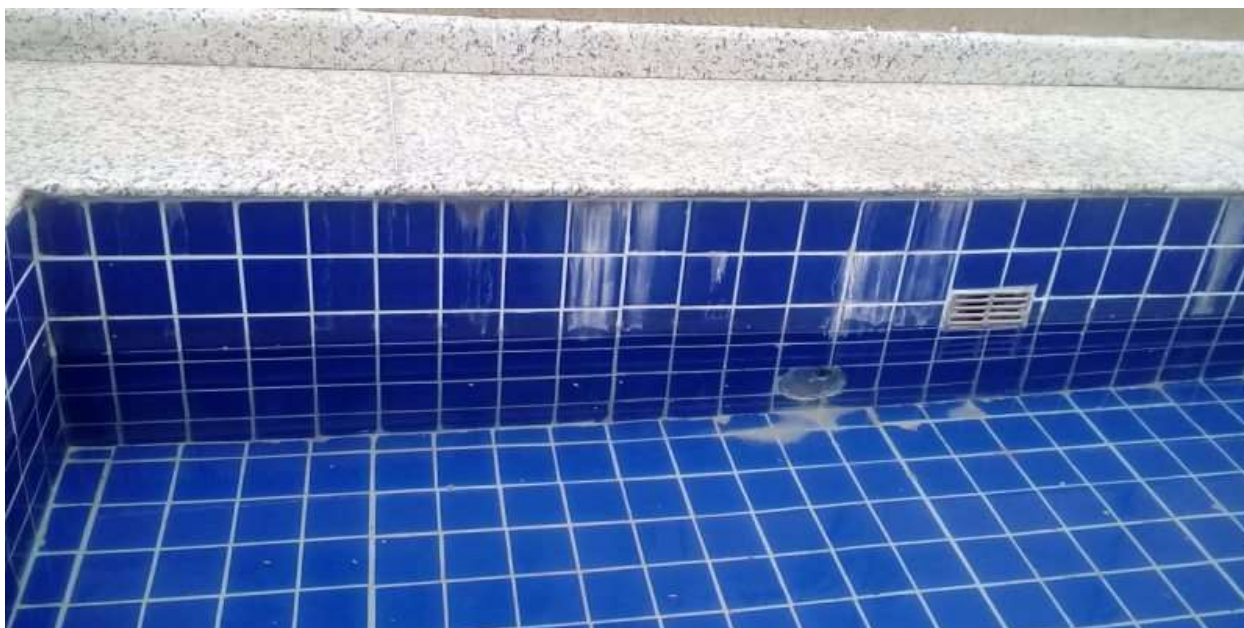
Figura 05 – Piscina com sinais de eflorescência

Depósitos de sais são formados na superfície dos materiais cerâmicos como resultado da migração e subsequente evaporação da solução salina. A eflorescência é, no entanto, mais um problema estético do que estrutural, pois é um fenômeno complexo e com consequências econômicas, tanto para os fabricantes como para os construtores. Na figura 05 é possível observar um caso de eflorescências em piscinas. Os sais solúveis que dão origem às eflorescências podem ter várias origens, dentre elas as matérias-primas, os materiais de construção, a água existente no subsolo, entre outras causas. (MENEZES, 2006; FERREIRA H.S, 2006; NEVES, 2006; FERREIRA H.C, 2006).

Um problema já apresentado são as eflorescências que devem ter medidas preventivas e que sejam respeitados os tempos necessários para secagem de todas as camadas do revestimento. Sobre as placas cerâmicas, é importante que as mesmas sejam queimadas em altas temperaturas, já que isso elimina os sais solúveis e a umidade residual. Existe ainda a sugestão de consumo reduzido de cimento

Em alguns casos, como medida corretiva, é possível realizar o escovamento, por processo mecânico, da superfície e lavagem com ácido; entretanto os casos podem voltar a ocorrer se as condições forem propícias, portanto, o importante realizar a eliminação gradual dos sais residuais.

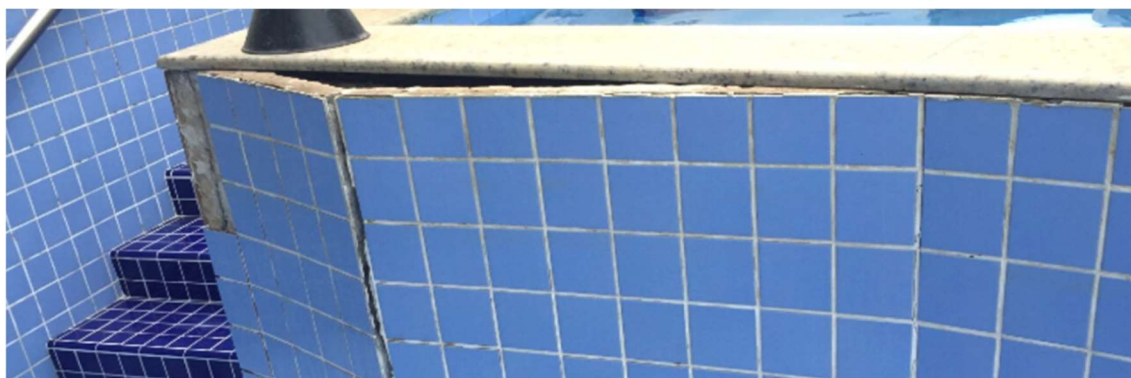
Figura 07 – Exemplo de Deslocamento de revestimento

O deslocamento cerâmico em paredes internas tem sido um dos mais graves problemas técnicos vividos pelo setor da construção civil. Segundo dados do SindusCon-SP (2016), o deslocamento do revestimento interno cerâmico tem ocorrido em quase todo o território nacional nos últimos anos e em 81,4% dos casos, o problema surgiu até o segundo ano após a aplicação. (OLIVEIRA, 2018). Na figura 07 é possível notar um caso de deslocamento do revestimento de uma piscina.

A principal maneira de combater essa patologia é basicamente a prevenção, evitando assim que ela aconteça. Entretanto, caso ainda assim os problemas persistam, será necessário recorrer a tratamentos, bem como: Segundo (IBDA) Primeiramente devem ser sanadas outras patologias causadoras, como umidade, vazamentos, etc.

Em seguida deve-se remover o revestimento cerâmico comprometido, conforme o diagnóstico realizado, e reassentá-lo, observando-se os seguintes procedimentos:

- limpar bem a superfície, removendo-se sujeiras, pulverulências, eflorescências, substâncias gordurosas, bolor, etc. Para isso, dependendo da extensão da parede, pode-se utilizar broxa, escova de fio de aço, escovação seguida de lavagem com mangueira ou água pressurizada. Se houver bolor deve-se fazer a lavagem com água sanitária na proporção indicada pelo fabricante, seguida de enxágue com água limpa;

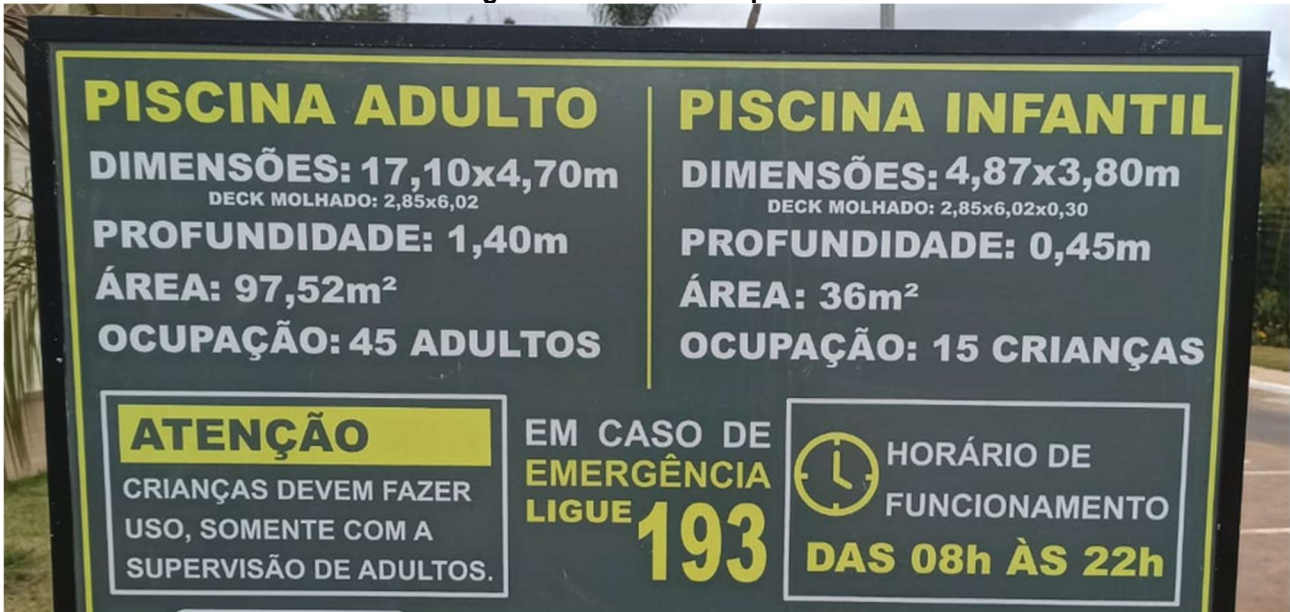
Figura 9 – Dimensões da piscina

Como objetivo de estudo de caso está a execução de uma piscina de concreto armado enterrada e de borda infinita nas dimensões 17,10 X 4,70 metros, área de 97,52 m² para a parte de adultos e 4,87 X 3,80 metros, área de 36 m² para a parte infantil, com 1,40 e 0,45 metros de profundidade respectivamente, como demonstrado na figura 09.

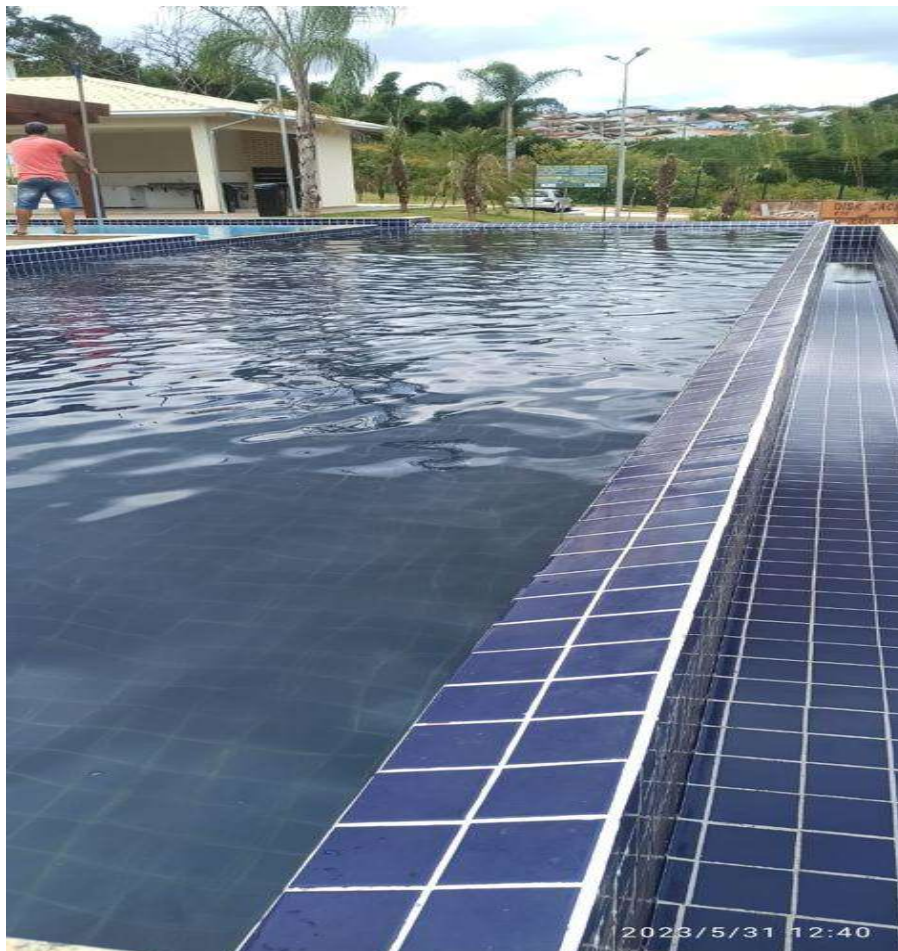
Figura 13 – Sistema de borda infinita

Como objetivo de estudo de caso está a execução de uma piscina de concreto armado enterrada e de borda infinita que obteve patologias devido concepção de projeto e execução. Inicialmente a piscina obteve alterações estruturais em relação as suas dimensões devido ao melhor funcionamento do sistema de borda infinita, que consistem em um sistema que tem como objetivo dar a sensação de infinitude, ou seja, de que ela termina junto à borda.

Durante a execução foi constatado o primeiro erro durante a concepção do projeto. A calha da piscina não foi dimensionada estruturalmente de forma que permitisse o seu funcionamento. Seguindo as dimensões do projeto estrutural dessa parte da piscina não

conseguiria fornecer a quantidade mínima de água para que a bomba conseguisse trabalhar, sendo assim, a bomba queimaria em minutos e além disso o volume de água disponível na calha não provocaria o efeito “cascata”. Com isso, foi realizado um estudo com as dimensões mínimas que a canaleta deveria ter para que a piscina de fato cumprisse com o seu propósito, após esse estudo suas dimensões verticais e horizontais foram maximizadas. Entretanto, esse aumento provocou sobrecarga na estrutura resultado em surgimento de trincas. Além disso, a piscina não obteve um projeto de impermeabilização, resultado em um segundo problema devido a concepção de projeto e execução. Devido à falta de projeto a piscina foi impermeabilizada apenas com impermeabilizante rígido, ocasionado em problemas de estanqueidade da piscina e corroborando com os surgimentos de trincas devido à sobrecarga da calha.

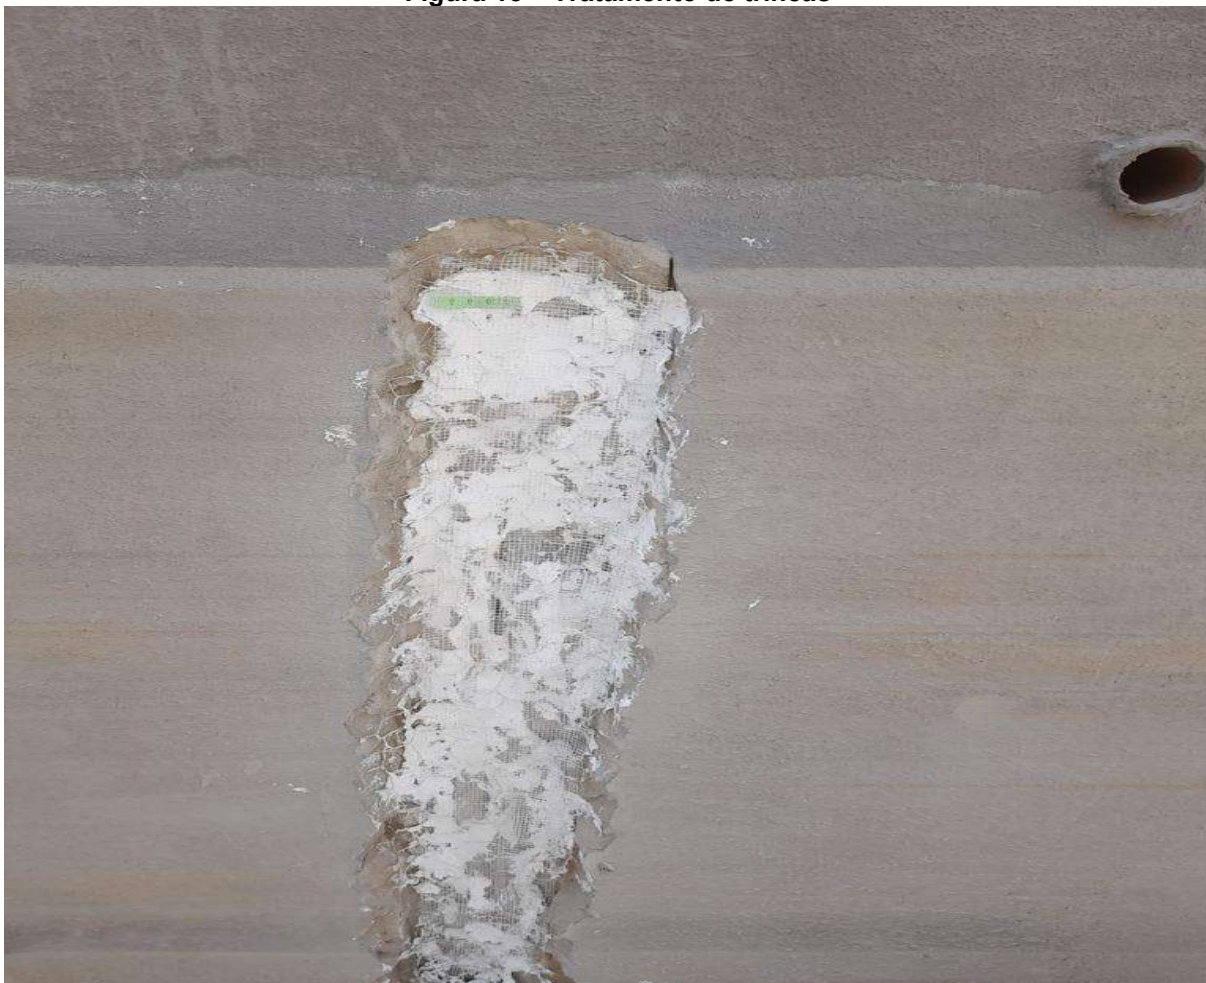
Figura 15 – Tratamento de trincas

Em fissuras menores, seguindo as recomendações foi realizada a escariação do ponto onde surgiu a patologia, fazendo a abertura com aproximadamente 20 centímetros em volta de trinca, após o corte feito realizada a limpeza da trinca retirando a poeira do local, em seguida o tratamento que consistiu em tratar a trinca com tela de poliéster e aplicação de adesivo selante de poliuretano, utilizando o aplicador e uma espátula para pressionar o selante até o fundo da trinca, a aplicação deve conter 2 demãos com intervalos de 48 horas para secagem entre a primeira e a segunda demão, após a segunda demão o intervalo é de 24 horas , conforme ilustrado na figura abaixo.

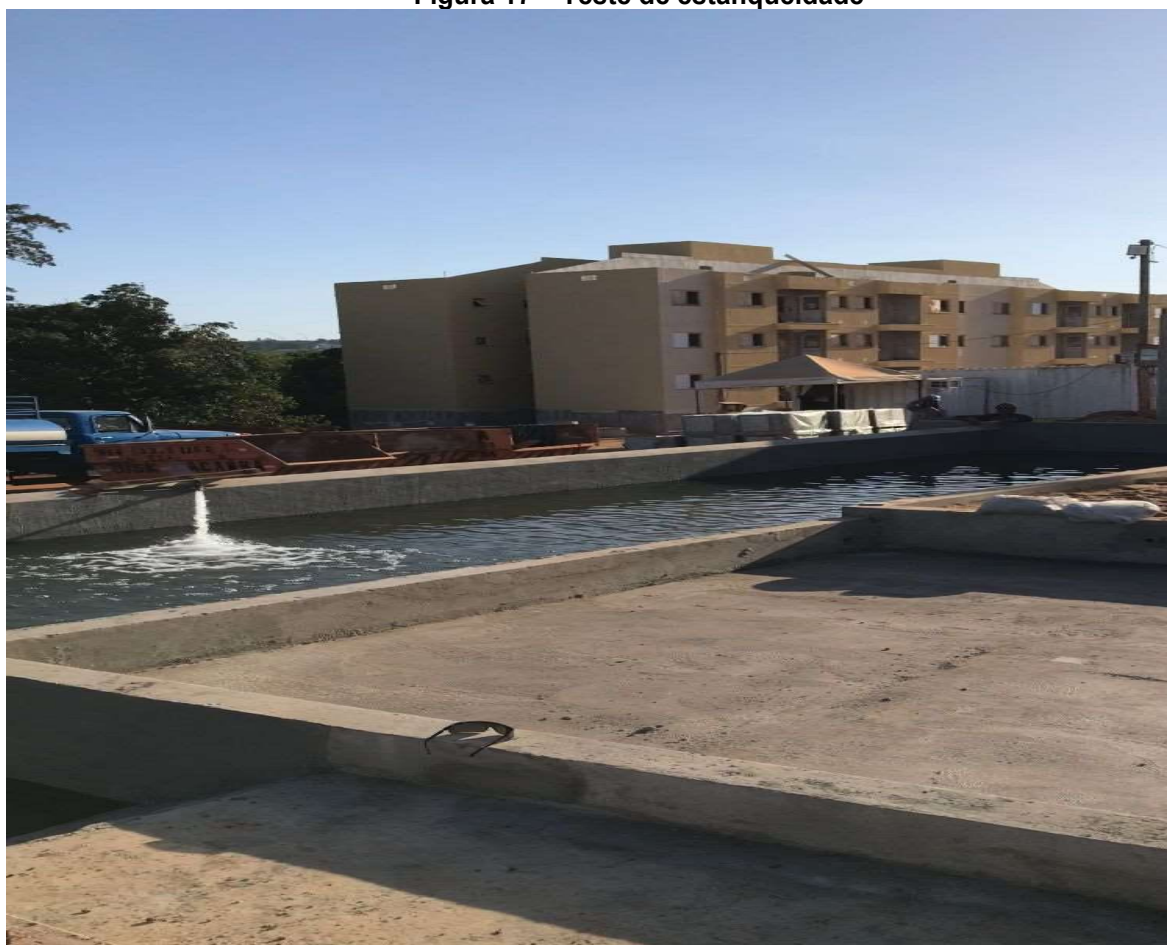
Figura 17 – Teste de estanqueidade

Como segunda medida corretiva foi realizada uma segunda impermeabilização, dessa vez com um impermeabilizante flexível, da marca tecplus lastic, com aplicação em quatro demãos cruzada com intervalo de 3 horas entre elas utilizando trincha e uso de tela de poliéster em regiões de cantos vivos, ao redor de ralos, passagem de tubulação e juntas de concretagem. Após o uso do impermeabilizante correto e a execução adequada, foi realizado um novo teste de estanqueidade, dessa vez obtendo êxito.
