**ESTUDO QUALITATIVO DO GANHO DE RESISTÊNCIA DA
APLICAÇÃO DE TECIDO DE FIBRAS DE VIDRO EM VIGAS
DE CONCRETO SIMPLES COMO TÉCNICA DE REFORÇO
ESTRUTURAL**

2018

**TRABALHO DE CONCLUSÃO DE CURSO SUBMETIDO AO
CURSO DE ENGENHARIA CIVIL DA UNIEVANGÉLICA**

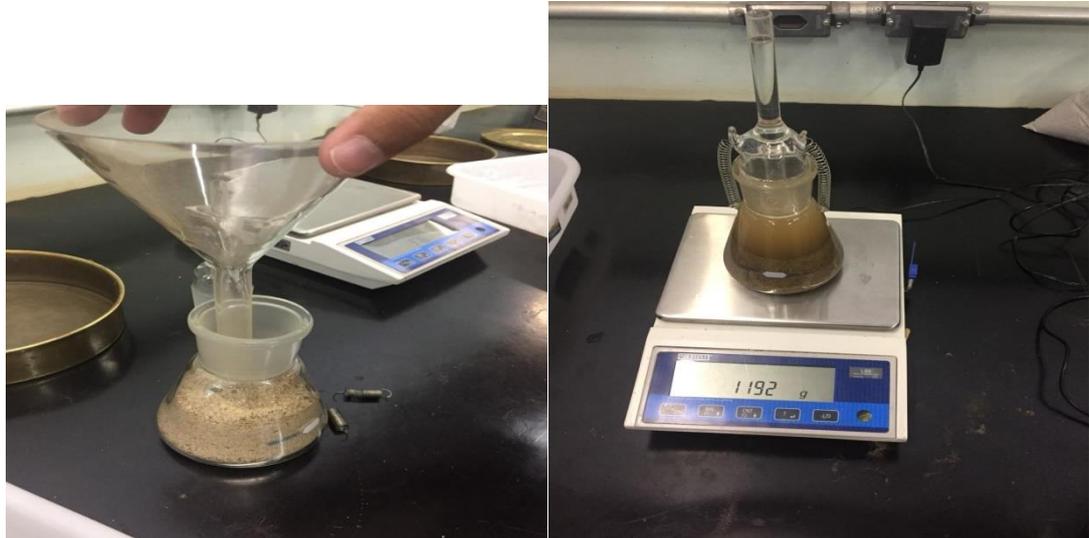
Para a determinação da massa específica do agregado miúdo fizemos a preparação da amostra utilizando 1Kg de areia, coloca-se a amostra em um recipiente com água e deixa em repouso por 24 horas, retira-se a amostra e seca uniformemente com auxílio da estufa, após a secagem da amostra utilizamos 500g de areia. Pesa-se a amostra de areia e frasco na balança, após determinar o peso de sua amostra, enche-se o picnômetro com água até 500ml, depois colocá-lo em um banho mantido a uma temperatura constante de $(21 \pm 2) ^\circ\text{C}$ por aproximadamente 1 hora, posteriormente completar com água até 500ml e determinar a massa total, retira-se a areia do frasco e secá-lo a $(105 \pm 5) ^\circ\text{C}$, após a secagem esfriar a amostra à uma temperatura ambiente e pesar com precisão de 0,1 g.

Figura 2 - Processo de determinação de massa específica de agregado miúdo através do picnômetro.

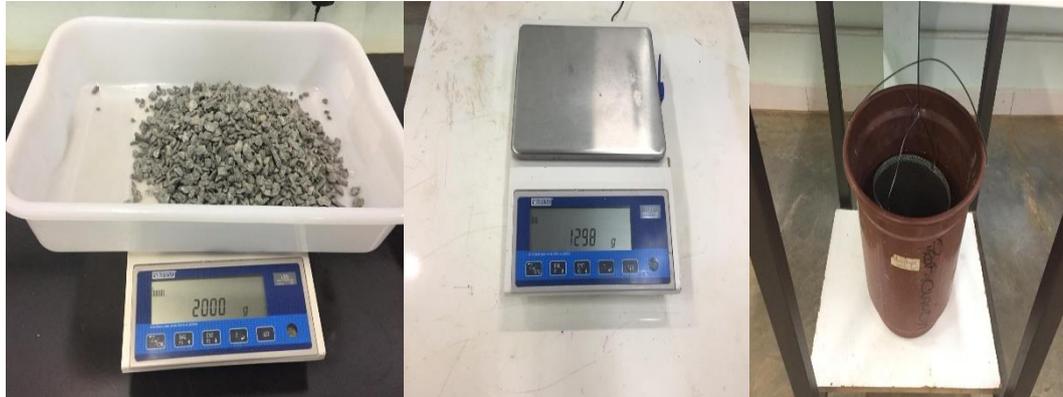
Foi necessário também realizar a preparação da amostra de agregado graúdo, utilizamos uma amostra de 2 Kg, submergimos em água á temperatura ambiente por 24 horas, após o tempo retiramos e deixamos secar com papel absorvente, imediatamente após estar enxuta, pesamos a amostra e colocamos a amostra na balança hidrostática, pesa o agregado imerso em água, pendurando a amostra em um balde perfurado e ligado por um fio ao prato da balança, seca-se a amostra em estufa a $(105 \pm 5) ^\circ\text{C}$ e o deixe resfriar até temperatura ambiente durante 1 a 3 horas. Conforme mostrado na Figura 3. Para se determinar a massa específica do agregado graúdo utilizamos a seguinte expressão:

Figura 3 - Processo de determinação de massa específica de agregado graúdo através da balança hidrostática.

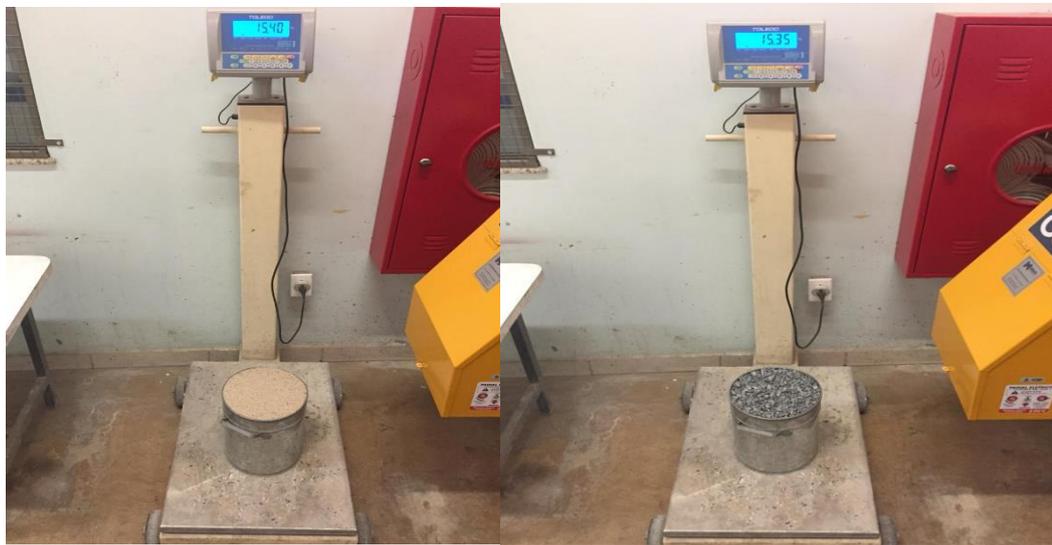
O mesmo processo descrito para a areia foi realizado com a brita 0 para determinação de sua massa unitária.

Figura 4 - Determinação de Massa Unitária dos agregados graúdo e miúdo.

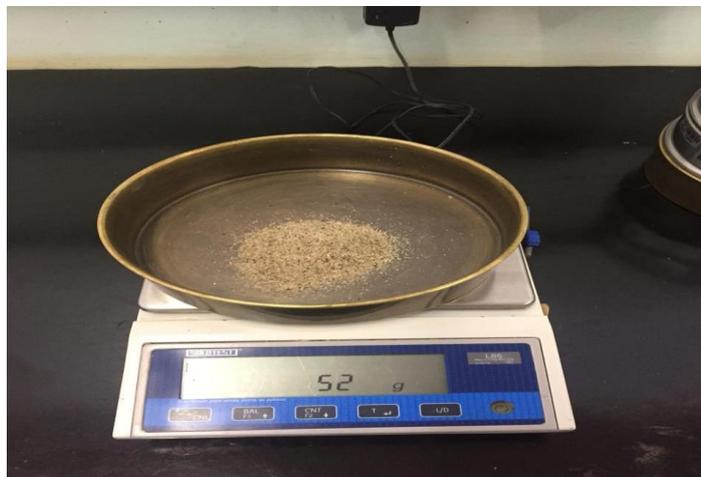
Seguindo a NBR NM 248 (2003), o ensaio de granulometria da areia foi realizado da seguinte forma; encaixa-se as peneiras observando-se a ordem crescente (base para topo) da abertura das malhas; coloca-se a amostra na peneira superior e executa-se o peneiramento, que pode ser manual ou mecânico; pesa-se o material que ficou retido em cada peneira; procede-se novamente o peneiramento até que, após 1 minuto de agitação contínua, a massa de material passante pela peneira seja inferior a 1% do material retido; soma-se então as percentagens retidas em cada peneira desconsiderando a quantidade que passa para o fundo que é fixado abaixo da peneira de malha mais fina, posteriormente divide esta soma por 100 encontrando assim o módulo de finura. O módulo de finura é uma grandeza adimensional e deverá ser apresentado com aproximação de 0,01. Após realizar os testes obtivemos o resultado de módulo de finura de 2,23 para o agregado miúdo (areia).

Figura 5 - Peso retido no fundo das peneiras.

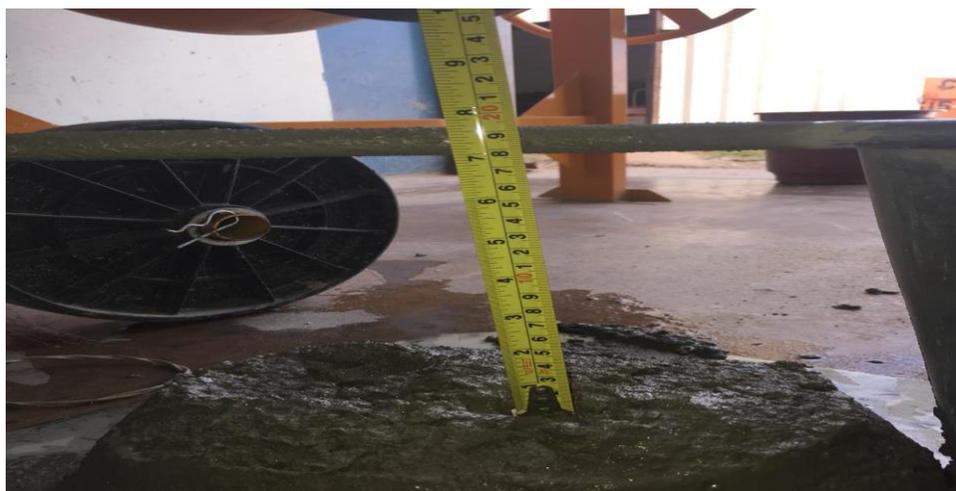
Para o cálculo do traço definiu-se o abatimento de 80 ± 10 mm, para melhor trabalhabilidade e manuseio do concreto foi adicionado aditivo, sendo o abatimento obtido de 180mm.

Figura 6 - Abatimento do concreto medido pela diferença entre a altura do molde e a altura do eixo do corpo de prova desmoldado.

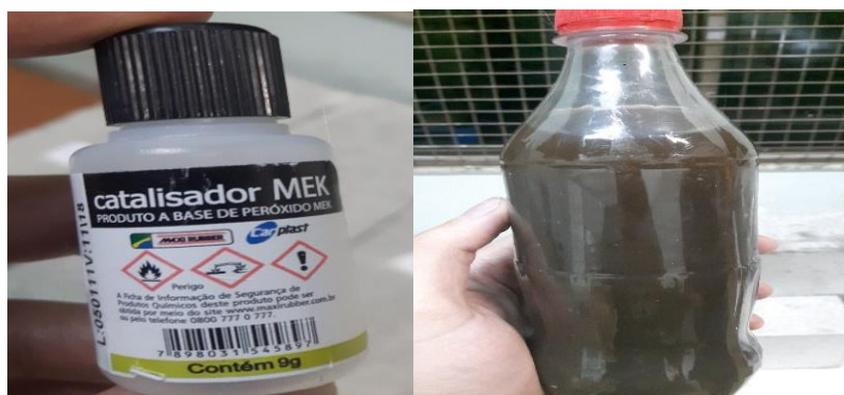
No dia 19 de setembro reforçou-se os corpos de prova. Antes de tudo, foi preparada a mistura da resina com o catalisador, sendo a proporção de 2% de acordo com o fabricante de catalisador para cada 100ml de resina.

Figura 7 - Catalisador e Resina.

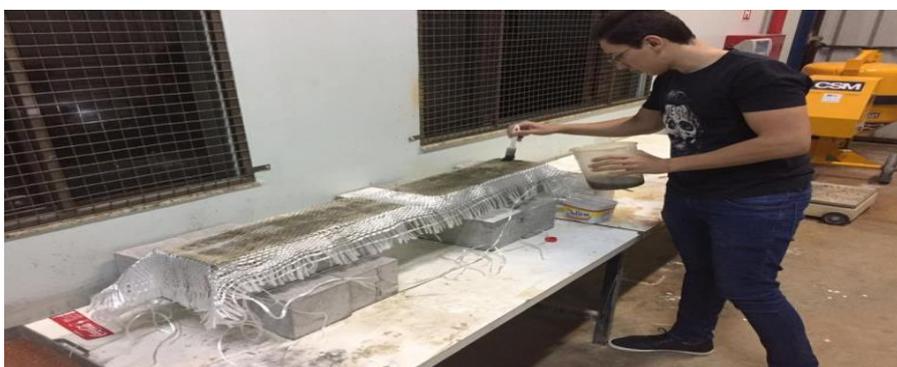
Logo após a mistura dos dois componentes esta foi aplicada direto no concreto, ou seja, por via seca (Figura 8).

Figura 8 - Aplicação no corpo de Prova.

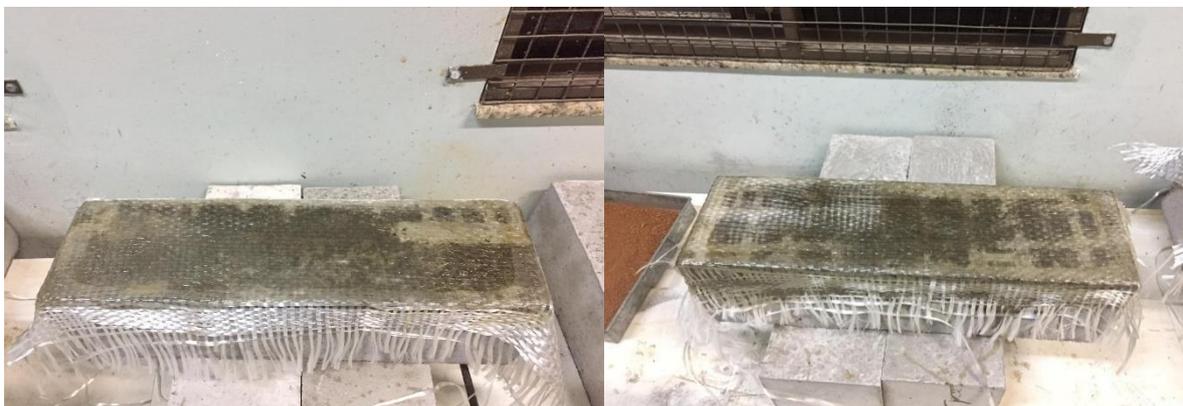
O Tecido veio logo em seguida sendo fixada na superfície do concreto já saturado com a resina-catalisador, e por fim aplicou-se a última camada da mistura (Figura 9).

Figura 9 - Finalização Corpo de Prova.

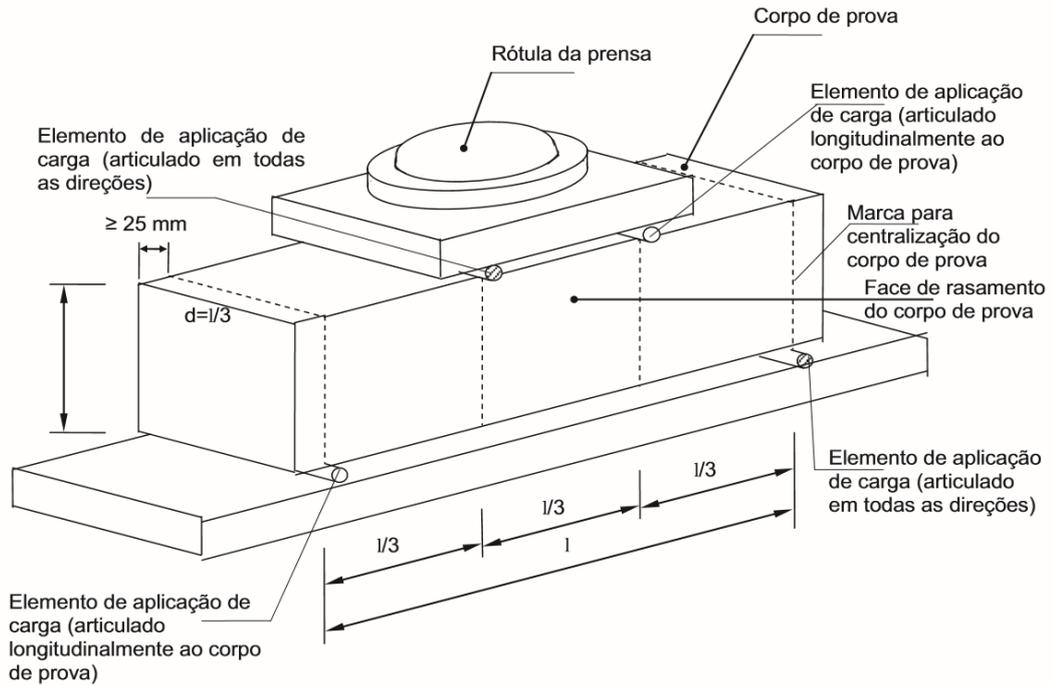
Os corpos de prova foram colocados paralelos ao seu eixo longitudinal, sobre os apoios, centralizados, com ajuda, das linhas que neles foram traçadas, tanto para centralização, quanto para determinar onde os apoios iriam encostar, como mostrado na Figura 10.

Figura 10 - Posição do corpo de prova no aparelho.

A força foi aplicada continuamente e sem choques, de forma que o aumento da tensão sobre o corpo de prova foi compreendido no intervalo de 0,9 MPa/min a 1,2 MPa/min. A resistência à tração na flexão, todos os dados e gráficos são dados pelo programa do computador.

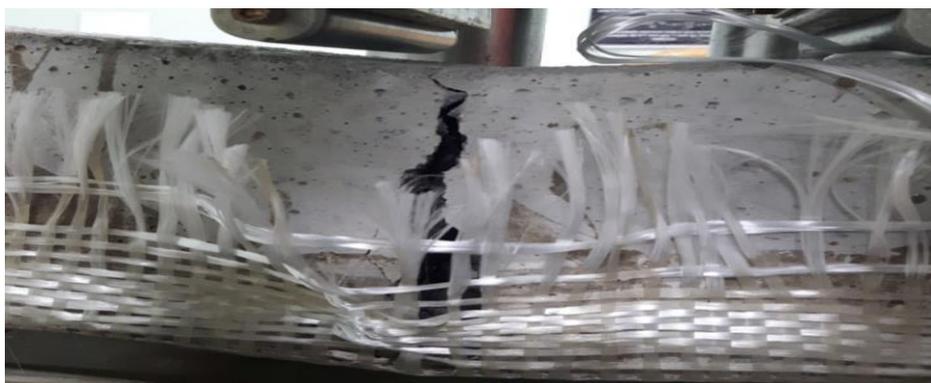
De acordo com Machado (2010), quando as solicitações de flexão na viga são muito acima da projetada para a seção elas podem entrar em colapso por excesso do esforço cortante ou por uma combinação do esforço cortante com esforço de flexão. Situação, em que conforme as fissuras de cisalhamento aumentam produzem simultaneamente deslocamentos ao longo da face tracionada, provocando assim, o descolamento do tecido. O concreto não suporta as tensões normais e de cisalhamento interfaciais e o tecido descola do substrato, ficando aderida uma fina camada de concreto no tecido de fibra de vidro.

Figura 11 - Corpo de prova prismático após a ruptura.

De acordo com o que já foi dito e como pode ser visto nas figuras acima, o tecido permaneceu intacto após a ruptura do corpo de prova, não apresentando nenhum tipo de mudança que indicasse que esta tenha chegado ao seu limite. Consequentemente, reforça a ideia de que o componente resina-catalisador utilizado para a colagem do tecido, atingiu sua resistência máxima descolando-se dos corpos de prova antes do material utilizado para o reforço (tecido de fibra de vidro) atingir sua maior resistência a flexão.

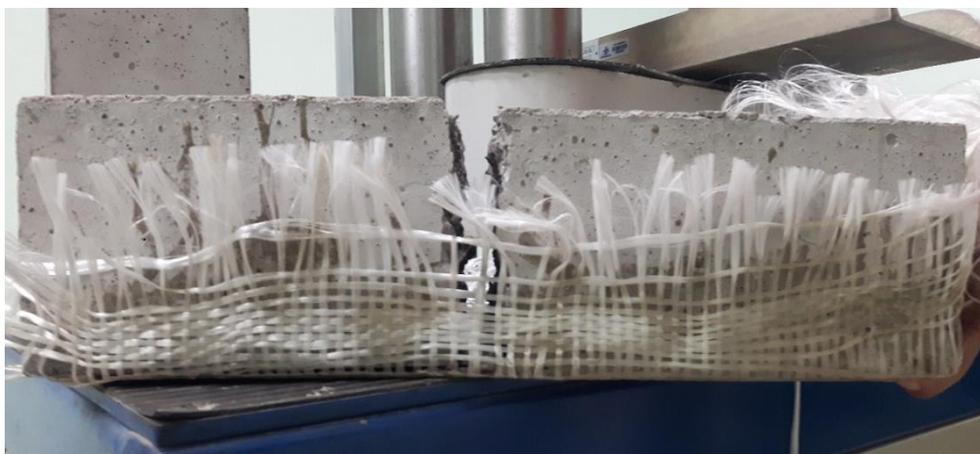
Figura 12 - Detalhe da fibra após a ruptura.

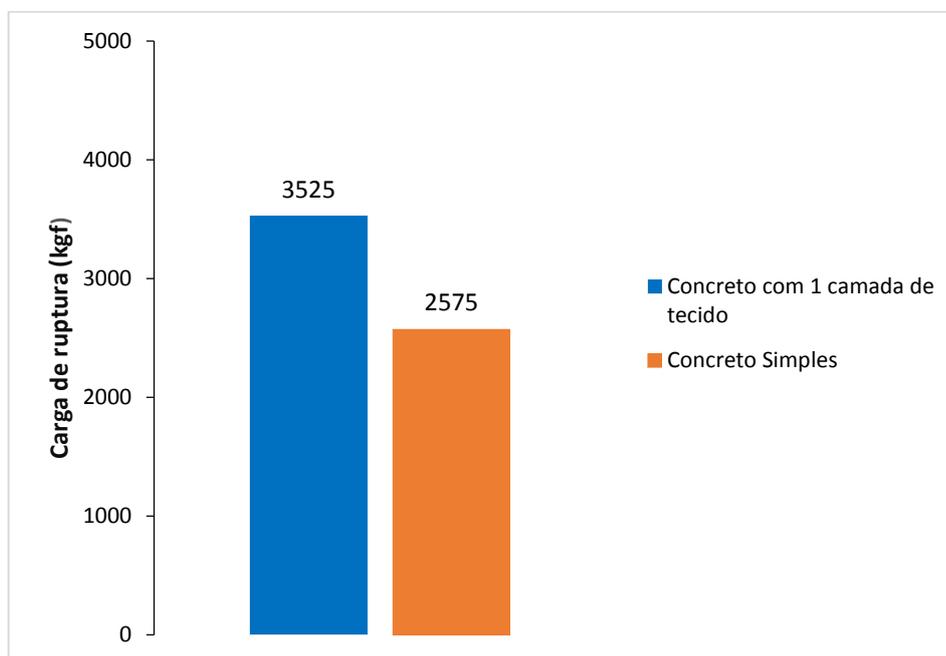
A figura 13 mostra o gráfico com os resultados das cargas de ruptura obtidas nos ensaios dos corpos de prova prismáticos.

Figura 13 - Gráfico comparativo da carga de ruptura nos corpos prismáticos.

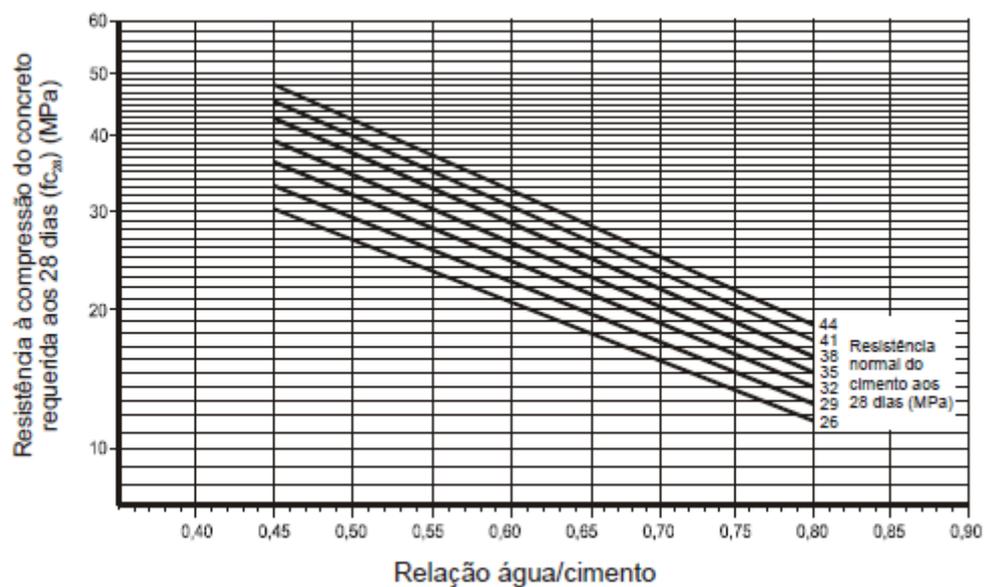
No segundo passo fixa-se a relação água/cimento (a/c). O seu valor é estimado com base na curva de Abrams na qual, utiliza-se o tipo de cimento e a resistência do concreto aos 28 dias.

Figura 1 - Gráfico para determinação da relação água cimento (a/c) em função da resistência do concreto e do cimento aos 28 dias de idade.

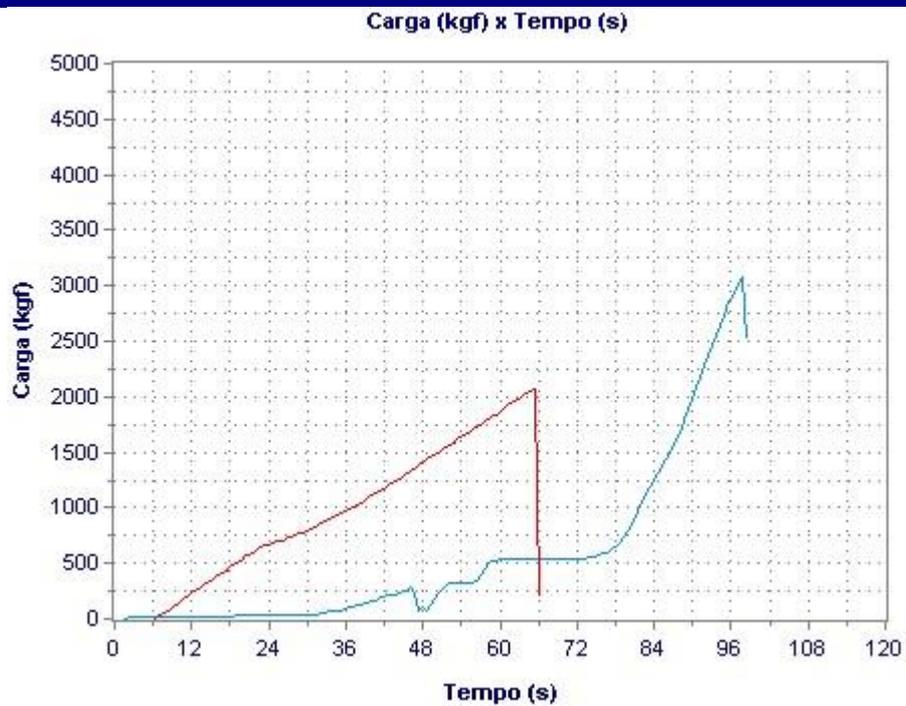
Gráfico dos Ensaio

Id. CP	Idade	Tensão Ruptura	Carga Ruptura	Tipo
01	40	1,3 (MPa)	3.090 (kgf)	
02	40	0,9 (MPa)	2.060 (kgf)

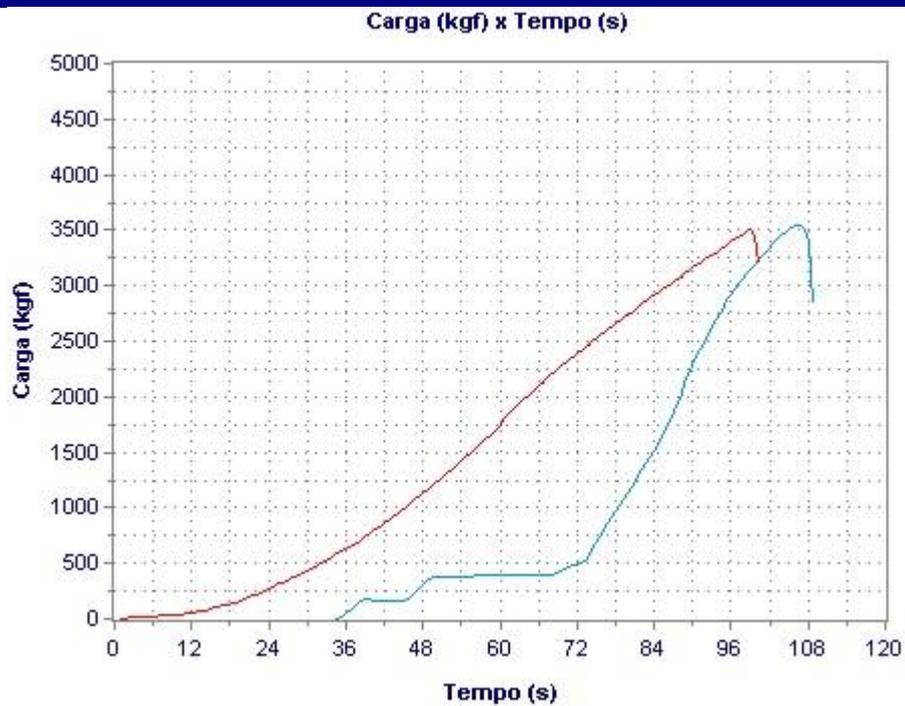
Gráfico dos Ensaio

NBR 12142 - Determinação da resistência à tração na flexão em cp prismático

Id. CP	Idade	Tensão Ruptura	Carga Ruptura	Tipo
01	40	1,5 (MPa)	3.550 (kgf)	
02	40	1,5 (MPa)	3.500 (kgf)
