**UNIEVANGÉLICA**

**AMPLIAÇÃO DO SISTEMA DE ESGOTO SANITÁRIO-SUB  
BACIA FE-3B ANÁPOLIS**

**TRABALHO DE CONCLUSÃO DE CURSO SUBMETIDO AO  
CURSO DE ENGENHARIA CIVIL DA UNIEVANGÉLICA**

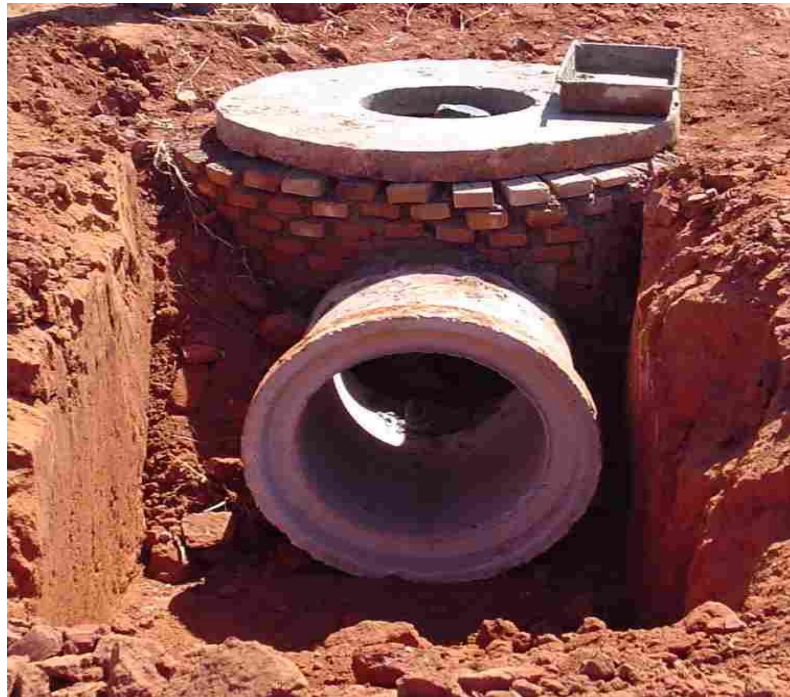
**Figura 1 – Poço de visita em construção**

1) Poço de Visita (PV): aparato fixo e composto por uma câmara visitável por meio de um orifício em seu topo destinado à execução de trabalhos de manutenção.

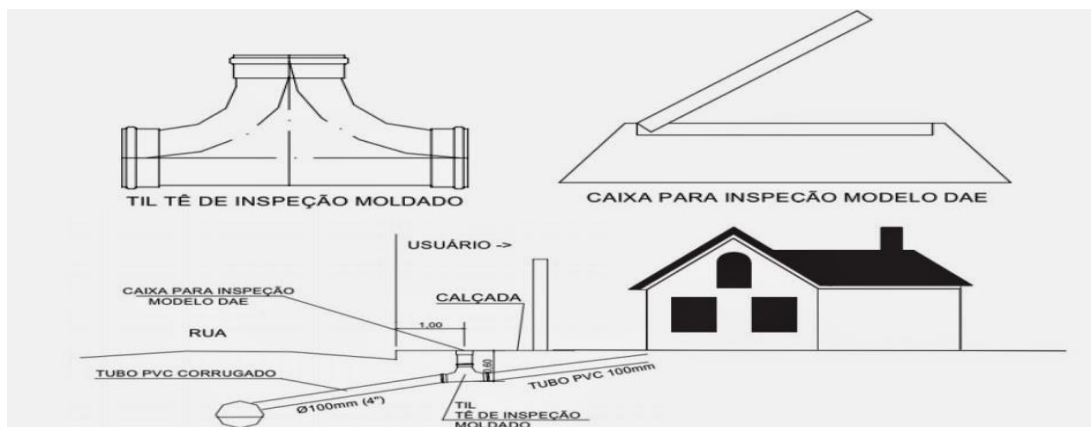
**Figura 2 - Esquema de instalação de (TIL)**

2) Tubo de Inspeção e Limpeza (TIL): dispositivo que não permite visitas, ocorre somente a inspeção e entrada de materiais de limpeza.

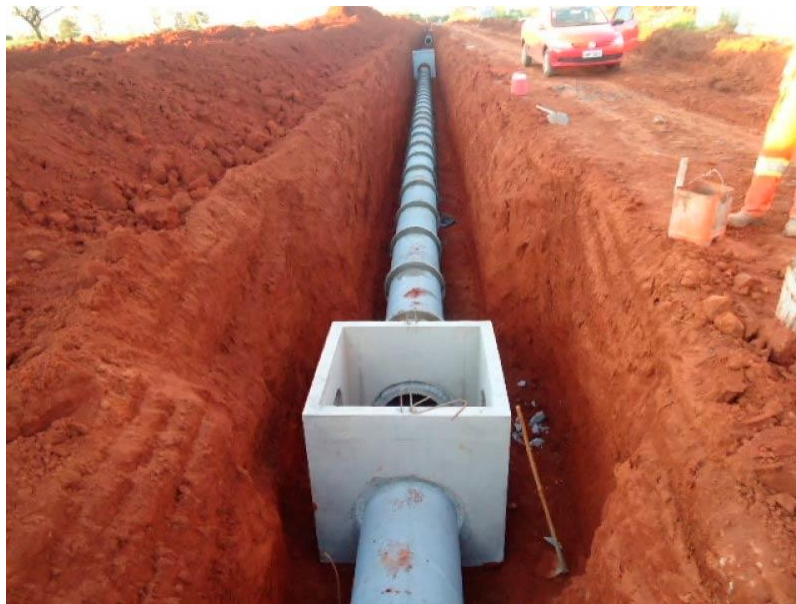
**Figura 4 - Caixa de passagem exemplificada em ligação de esgoto**

4) Caixa de Passagem (CP): câmara sem acesso localizada em curvas e mudanças de declividade.

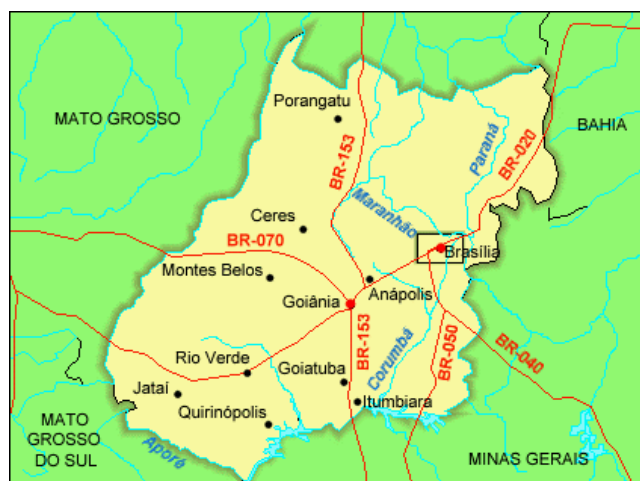
**Figura 8 – Rede Hidrográfica de Anápolis**

A cidade de Anápolis concerne as bacias do Paraná e Amazonas. Os ribeirões Gonçalves e João Leite destacam-se, pois, pertencem a bacia do Paraná afluentes da margem esquerda do rio Meia Ponte que são responsáveis por banhar sul e sudeste do ribeirão das Antas e do ribeirão Piancó. O ribeirão Padre Souza recebe destaque pois pertence a bacia Amazônica, afluentes da margem esquerda do Rio das Almas.

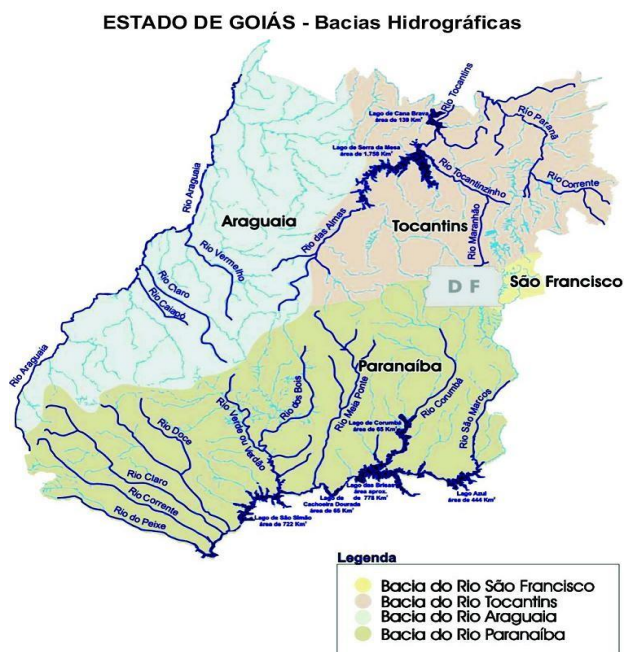
Figura 9 – Bacias Hidrográficas do Estado de Goiás

Goiás é banhado por quatro bacias hidrográficas: a Bacia do rio Paraná, a Bacia do Tocantins, a Bacia do rio Araguaia e uma pequena porção da Bacia de São Francisco à leste do estado Lago do Acará. Não há existência de nenhum rio caudaloso em Anápolis, as nascentes desaguam nas bacias do rio Paraná, Araguaia e Tocantins, com importância em algumas outras bacias. São inúmeros rios e córregos com pouca água, diversas vezes estreito e com quedas de água, por isso não pode ter navegação. No período pluvial eles transbordam apesar de ter volume pequeno.

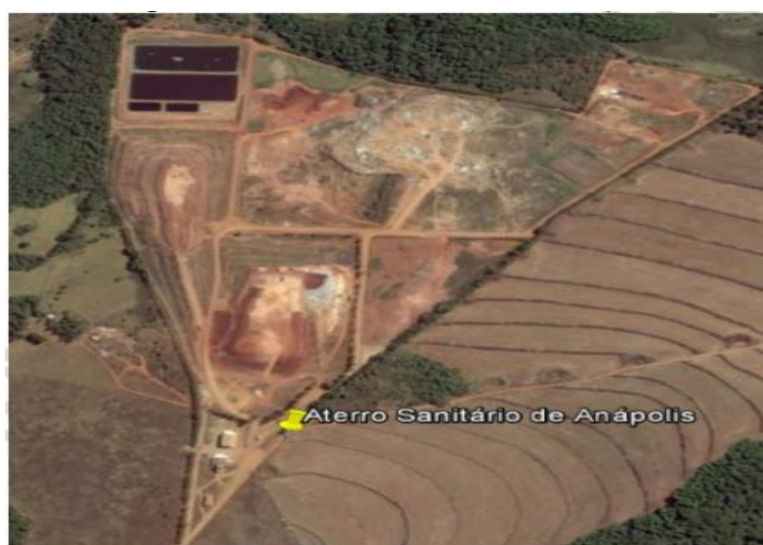
**Figura 11 – Aterro Sanitário de Anápolis**

Por conta da Lei Federal nº 12.302/10 que rege a política de resíduos sólidos Anápolis decidiu fazer um plano municipal para o destino do resíduo e após várias audiências com alguns representantes do ministério público, da área ambiental e sociedade organizada conseguiram finalizar o plano para os próximos 20 anos, então a cidade se tornou uma das pioneiras em Goiás.

Além do resíduos da coleta convencional são recebidos também os resíduos da construção civil (RCC) gerados por terceiros e são levados ao aterro por um serviço que também é terceirizado que se chama disk caçamba, são levados também os resíduos provenientes da área da saúde que são os (RSS), que são levados através do serviço de coleta seletiva que está disponível na cidade onde todos podem participar separando o lixo reciclável e entregando ao caminhão quando ele passa na rua. Fora todos os resíduos citados o aterro recebe também o entulho de poda e retirada de arvores da prefeitura gerado pelas cooperativas Enel, Base Aérea e também de empresa particulares.

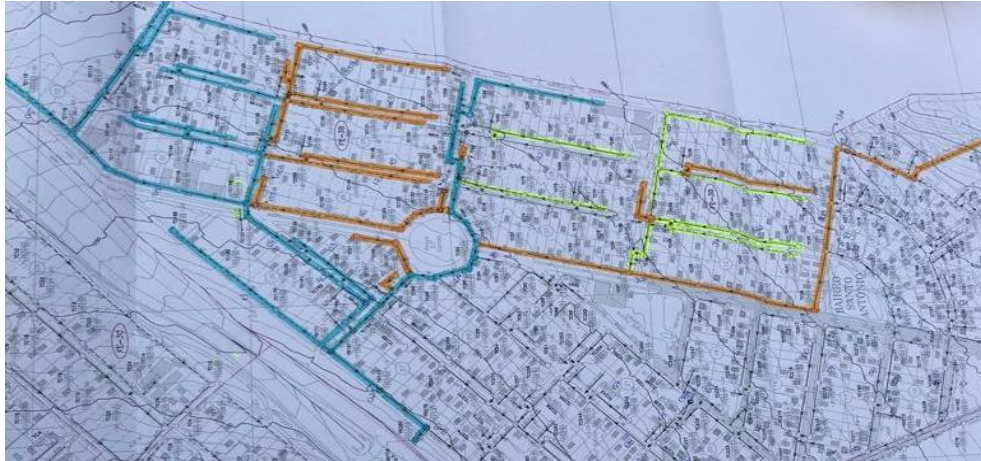
**Figura 12 – Sub-bacia FE-3B**

O presente estudo de caso parte da sub-bacia FE-3B, como mostra a figura abaixo, localizada no bairro Santo Antônio, Anápolis-GO.

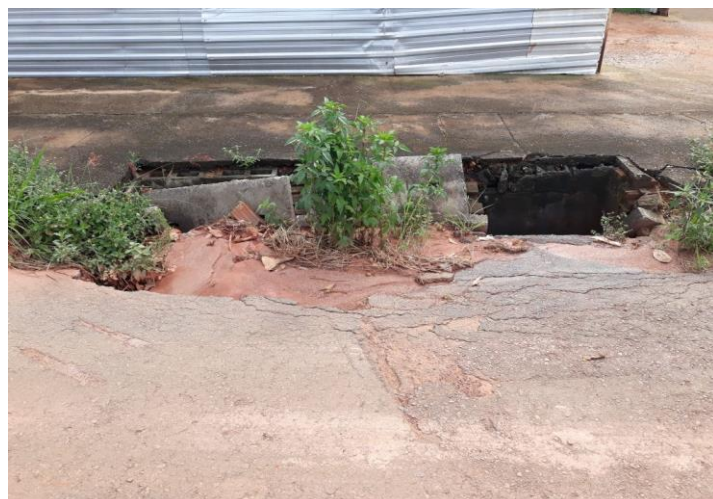
**Figura 13 – Deterioração da rede coletora de Água**

A imagem acima representa uma rede coletora de água toda danificada a qual deve ser toda refeita e corrigida pela empresa responsável. A figura 13 é para nos resguardar caso no momento da escavação a rede coletora de água venha desmoronar, por real motivo apresentado na foto.

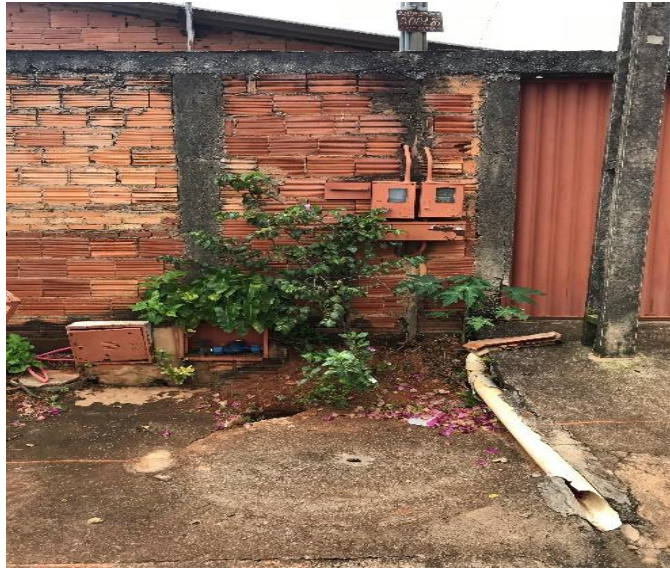
**Figura 14 - Representação da fachada**

A figura 14 nos ampara, pois no momento em que formos realizar a compactação (pelo compactador do tipo sapo) do solo, essas patologias já existentes na fachada, caso se acentuem, teremos uma comprovação que ela já existia e não fomos o seu causador.

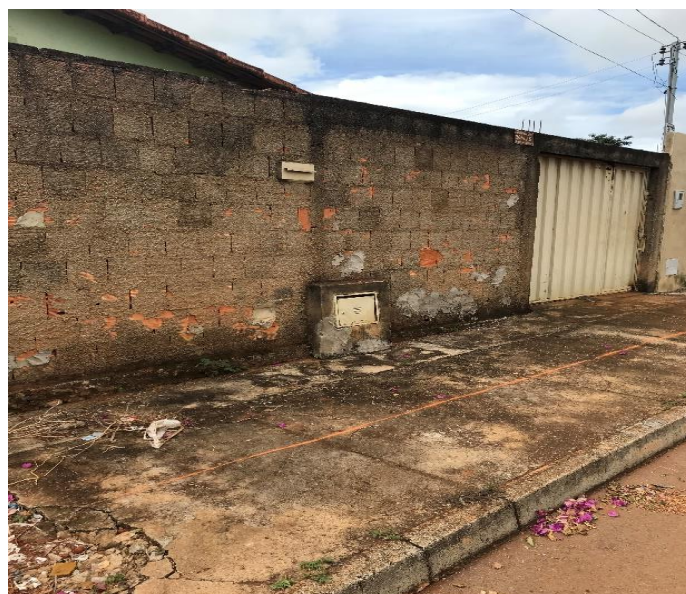
**Figura 15 – Calçada degradada**

A figura acima demonstra uma calçada degradada, seu impacto na obra é gerado no momento em que iremos realizar a recuperação da área escavada, pois o morador poderia alegar que foi a empresa prestadora do serviço que danificou tal área.

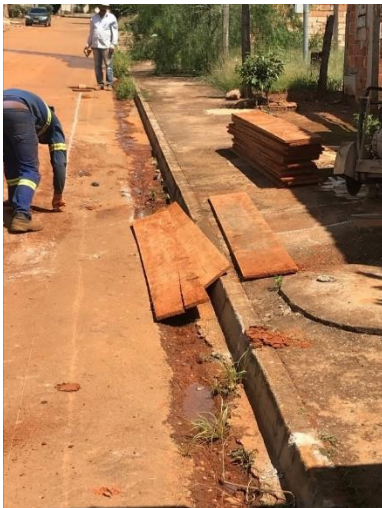
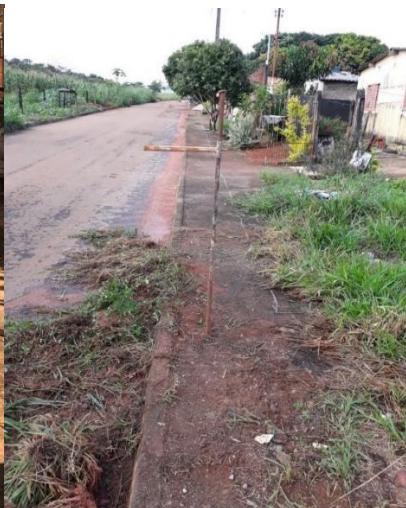
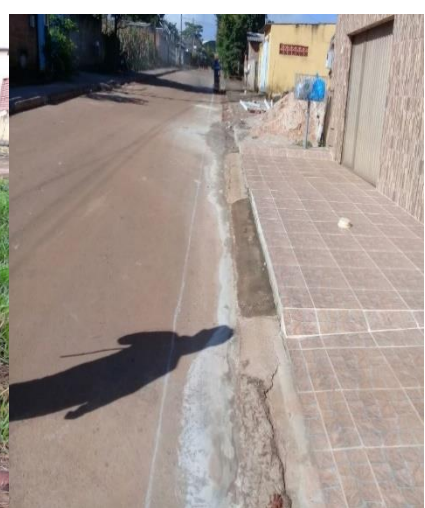
**Figura 16 - Marcação dos Cortes**

A Figura A representa o visor utilizado para marcação e visualização do teodolito. Na Figura B a marcação do terreno para futuros cortes realizados pela serra cliper. A Figura C representa a marcação do corte no asfalto onde serão realizadas escavações futuras.

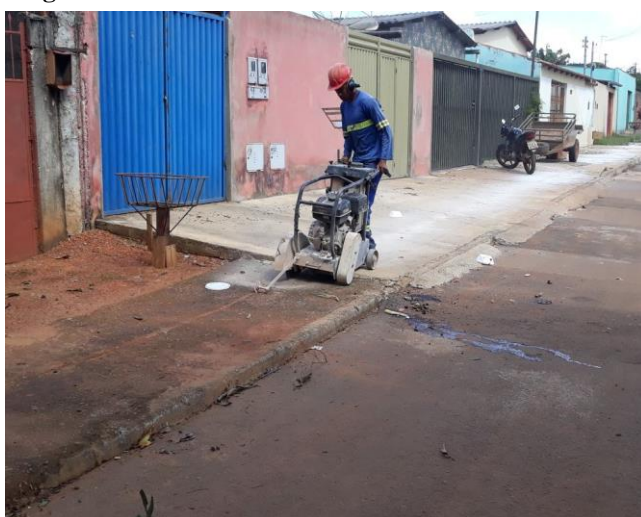
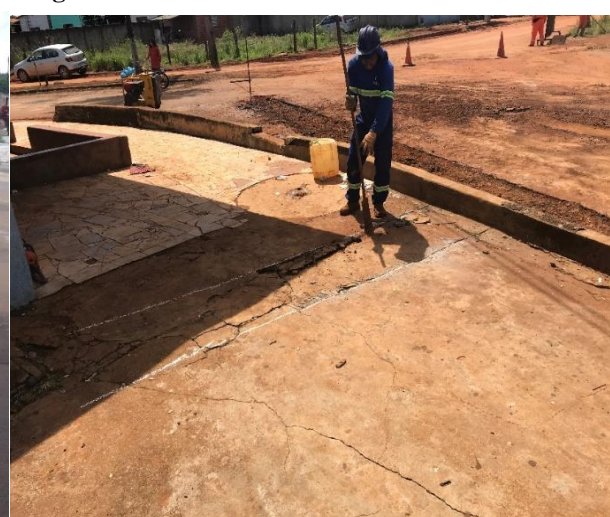
**Figura 17 – Corte de calçada e asfalto**

Nas imagens acima a figura A representa o corte sendo realizado mecanicamente pela serra cliper, já na figura B o corte é realizado manualmente através da alavanca.

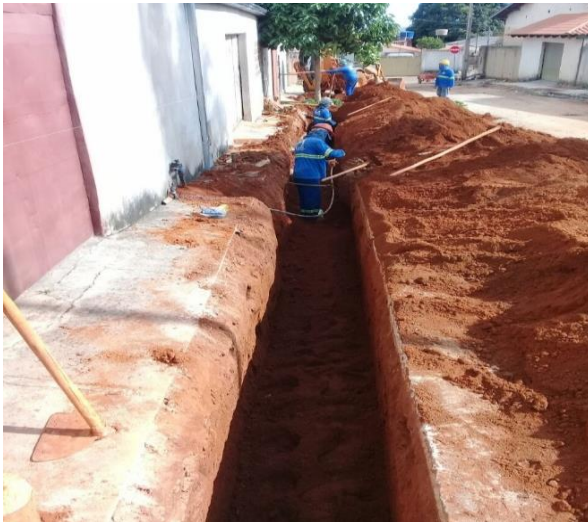
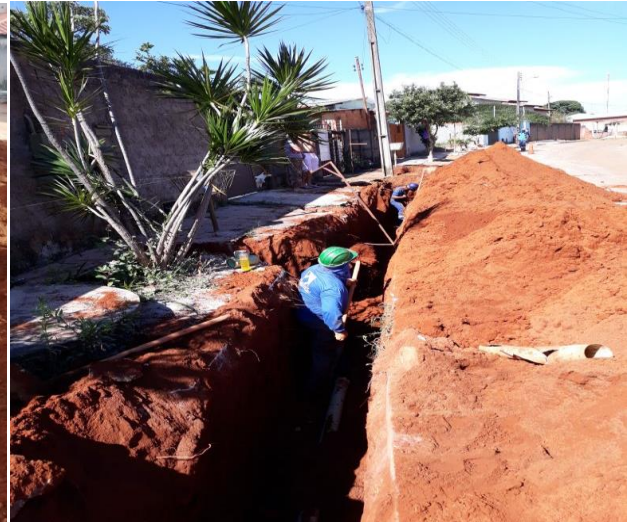
**Figura 19 – Escavação sem Escoramento**

As figuras acima, definidas como figura 19, representam a escavação sendo realizada sem escoramento tendo em vista que sua altura média não ultrapassa a 1,25 metros, ao qual não representa risco acentuado para os colaboradores.

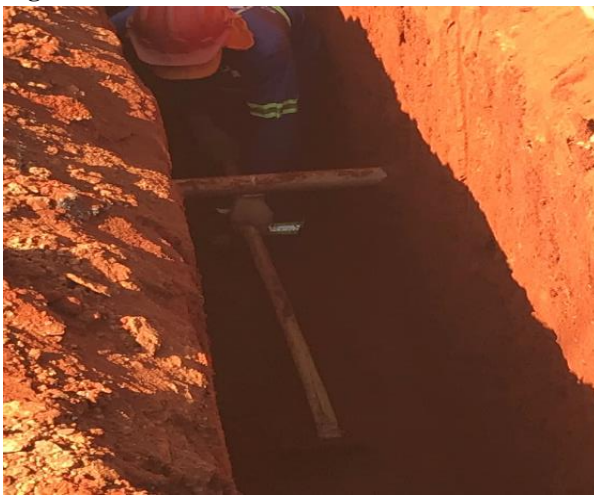
**Figura 20 – Acerto da Vala**

Na figura 20 temos as valas sendo acertadas manualmente através do uso da inxada, presente na figura A sem escoramento e na figura B com escoramento.

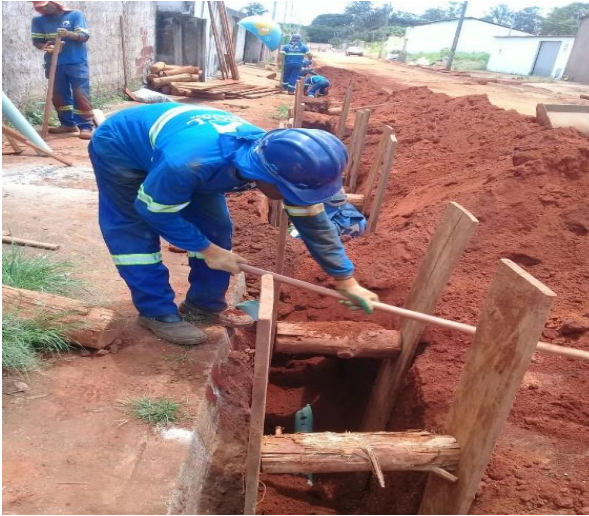
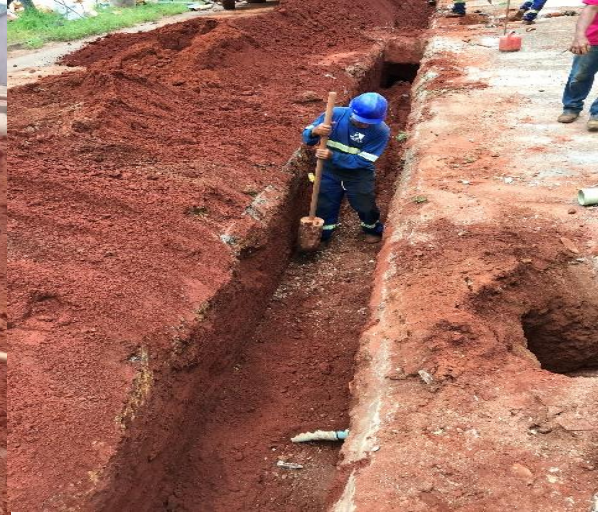
**Figura 22 - Reaterro Manual e apiolamento manual**

Figura A representa o reaterro manual, onde é adicionado uma camada de 30 centímetros de terra na vala para logo em seguida ser realizado o apiolamento (demonstrado na figura B) o qual é conduzido manualmente, para compactar bem a barra de cano já instalada.

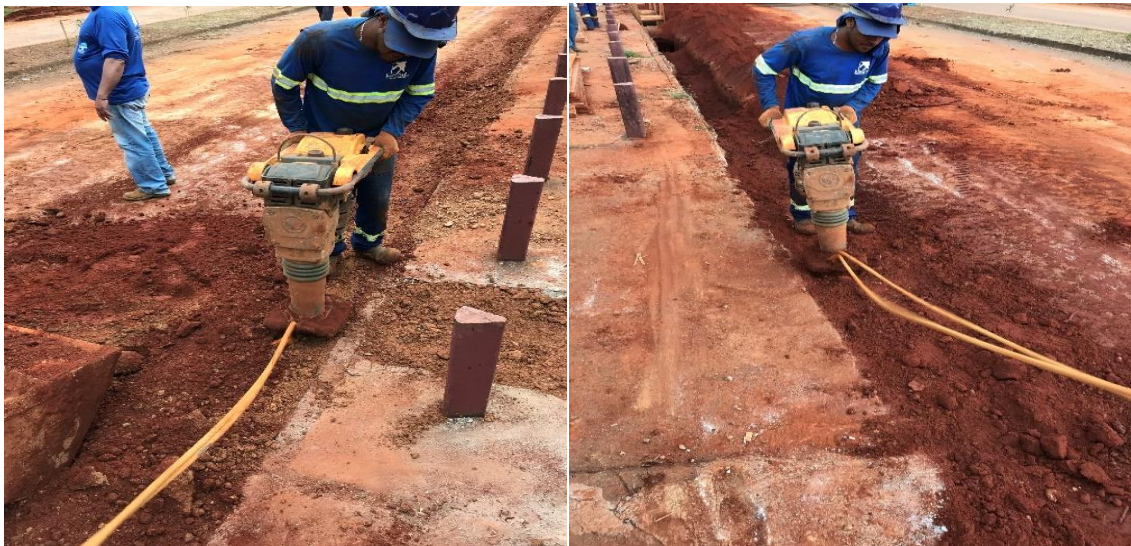
**Figura 23 – Compactação com compactador tipo sapo**

Na figura 23 é apresentada a compactação da vala com uso do compactador do tipo sapo, realizado logo após a compactação manual se estiver em um nível de terra apropriado para o uso do compactador e evitar que a barra seja danificada.

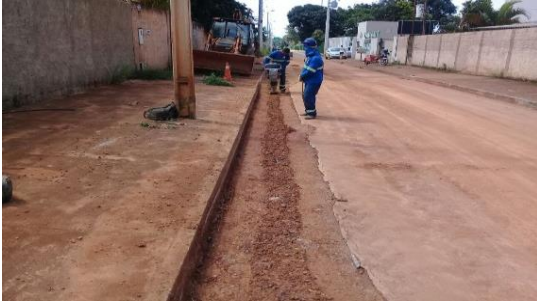
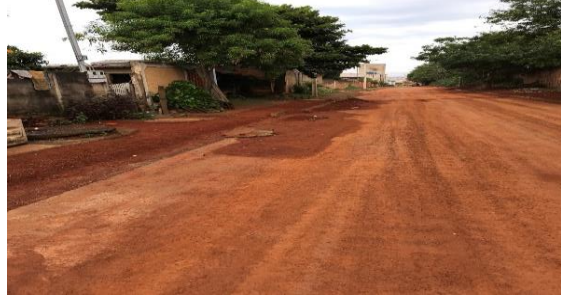
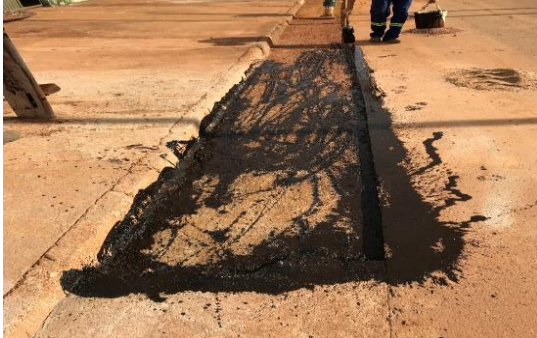
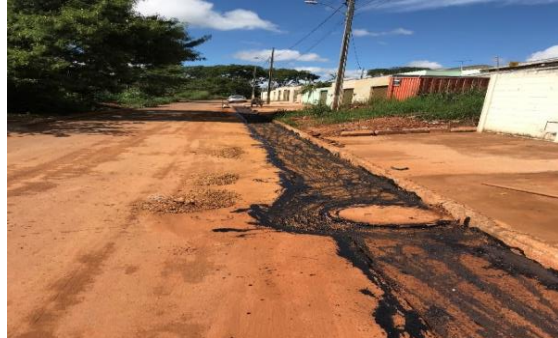
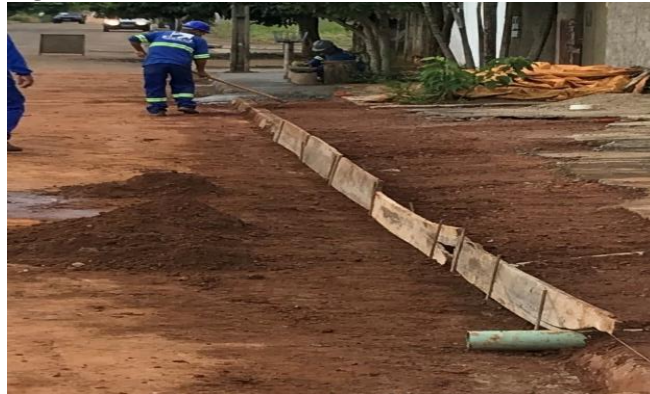
**Figura 25 – Preparação da Base para receber o asfalto e calçada**

A figura A mostra a base asfáltica sendo compactada por meio do compactador do tipo sapo de 90 kg, caso não ocorra nenhum recalque a base está pronta e preparada para a recuperação. Na figura B a base asfáltica já está pronta para a recuperação. As figuras C e D mostram a aplicação do impermeabilizante e da emulsão, respectivamente. Na figura E está a preparação da base para receber a calçada onde é realizado todo acerto e nivelamento conforme os padrões já registrados nos estudos e impactos de vizinhança.

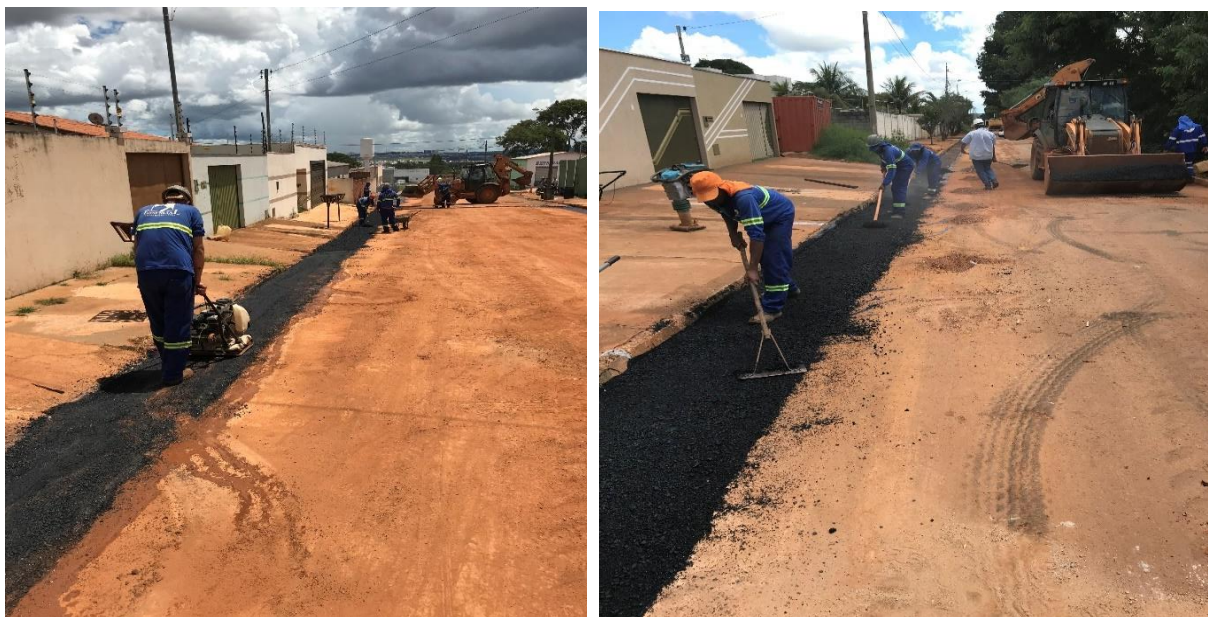
**Figura 26 – Aplicação da Base Asfáltica**

Nas figuras acima é apresentada a aplicação da base asfáltica que precisa ficar um nível um pouco superior ao asfalto original. A massa é distribuída por meio da retroescavadeira e nivelada manualmente. Logo em seguida com a placa vibratória (que adicionado água no recipiente da placa para gerar uma maior selagem na massa asfáltica) é passada por toda área.

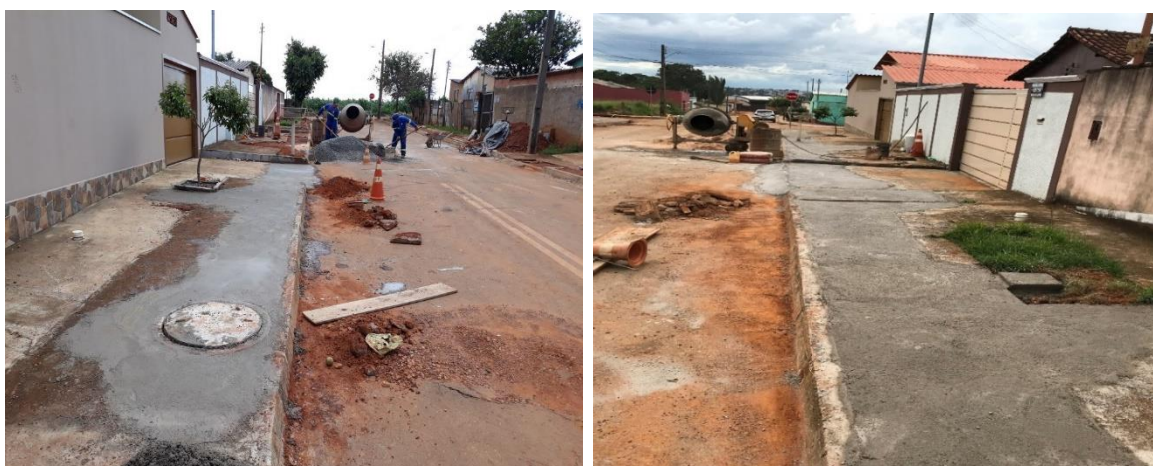
**Figura 27 – Recuperação da área escavada**

As figuras acima demonstram as calçadas sendo recuperadas, o concreto é rodado na betoneira seguindo o traço, sendo utilizados para o feito um saco de cimento de 50kg, 8,5 latas de areia fina e 10 latas de brita fina.
