CURSO DE ENGENHARIA CIVIL

**PATOLOGIA EM CONCRETO ARMADO: AVALIAÇÃO DE
CORROSÃO, FISSURAS E MANCHAS**

**ANÁPOLIS / GO
2019**

**TRABALHO DE CONCLUSÃO DE CURSO SUBMETIDO AO
CURSO DE ENGENHARIA CIVIL DA UNIEVANGÉLICA**

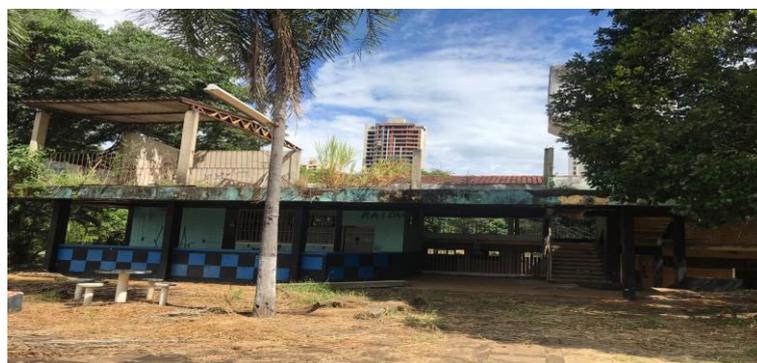
Figura 23 - Fachada da estrutura analisada.

O Clube Ipiranga está localizado em um bairro residencial, Jundiá e conta com 48 mil m² de área. É um parque recreativo, no qual, se encontra dividido entre uma área destinada à preservação florestal e à visitação ou recreação. Os visitantes dispõem de quadras de vôlei, futebol, piscina e pista para caminhada que atualmente se encontra desativada. O local está abandonado há cerca de dez anos, por esse motivo, a estrutura se encontra em um estado deplorável.
