Centro universitário Evangélico de Goianésia - UNIEGO
Curso de Engenharia Mecânica

**ANÁLISE DE FALHA NA RODA DE CAÇAMBA UTILIZADA EM UMA
RETOMADORA DE MINÉRIO**

ANÁLISE DE FALHA NA RODA DE CAÇAMBA UTILIZADA EM UMA RETOMADORA DE MINÉRIO

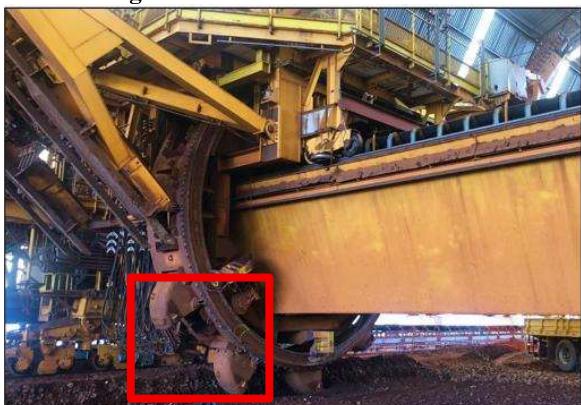
Figura 13: Retomadora de minério

O equipamento escolhido para realizar o estudo é uma recuperadora de minério em operação em uma unidade de mineração de Níquel, conforme ilustrado na Figura 13. A recuperadora está em operação desde 2012 e teve uma reforma estrutural em 2015, sua capacidade de produção definida em projeto é de 11.620 T/h. Este equipamento é constituído de 11 caçambas distribuídas em uma roda com diâmetro externo de 9.785 mm que é acionada por um motor elétrico sob a rotação de 4,5 RPM. O material da caçamba é o aço estrutural ASTM A572.

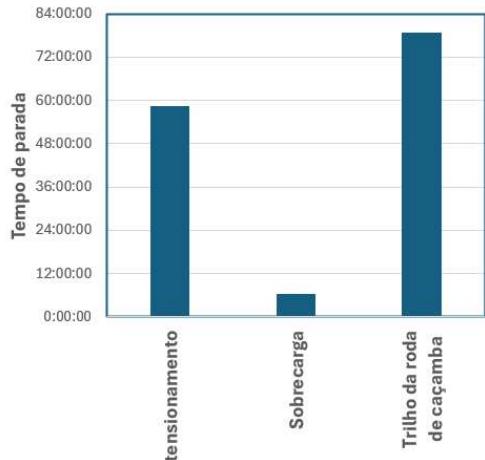
Gráfico 1: Levantamento dos tempos de paradas

paradas oriundas das mesmas no último ano e o acúmulo em horas que essas paradas ou causas geraram para o ativo, visto no Gráfico 1.

Com isso entende-se que devido à pequena quantidade de paradas por sobrecargas, ela se torna pouco provável, porém não se elimina para visto que é um acumulador de tensão, às causadas pelo tensionamento da corrente de acionamento são tempos relevantes, porém não afeta diretamente a região e paradas do trilho de translação da roda, esta em uma região distintas da falha, o que explica a baixa probabilidade de serem uma das causas principais.

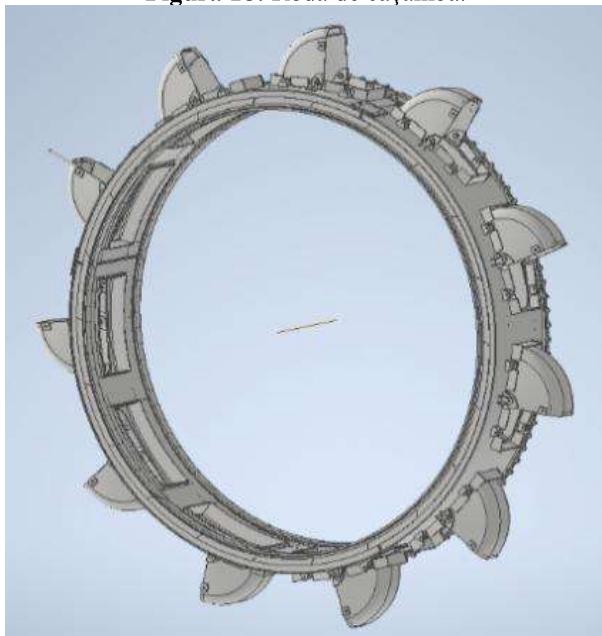
Figura 18: Roda de caçamba.

A fim de buscar um melhor entendimento de onde a falha se encontra, foi estudado a estrutura em um modelamento 3D já existente, primeiramente entendendo o que é a roda de caçamba, conforme mostrado na Figura 18 a roda é um grande componente da retomadora a fim de movimentar as caçambas na pilha de minério.

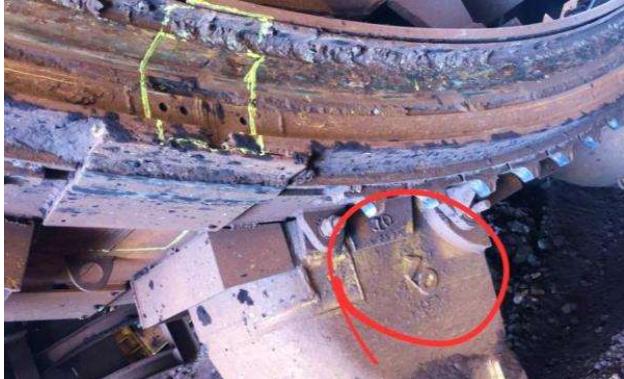
Figura 21: Roda de caçamba.

Na Figura 21 é possível visualizar com detalhes a região ensaiada em sua operação diária, a referência utilizada para identificação do ponto correto foi a numeração na caçamba e no ponto de fixação da mesma que está circulado em vermelho na mesma Figura 19, ou seja, em condições produtivas e antes de realizar o tratamento da estrutura para o ensaio, na Figura 22

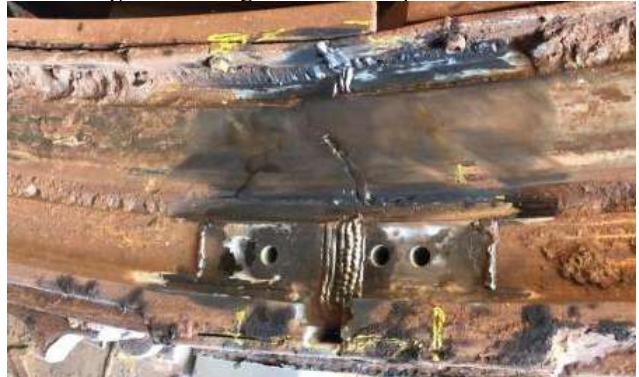
Figura 22: Região ensaiada após tratamento

podemos visualizar a mesma região com mais enfoque, porém com o tratamento superficial já realizado.

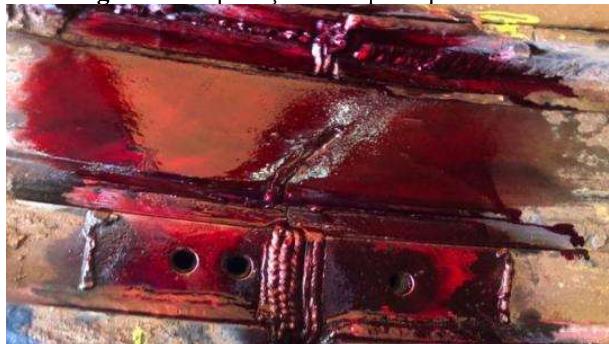
Figura 23: Aplicação do líquido penetrante.

Na Figura 23 é demonstrado a aplicação do líquido penetrante na região citada, para que se possa aguardar o tempo de penetração e após aplicar o revelador.

Com a aplicação do revelador foi possível identificar três campos de propagação de trinca na região lateral da roda de caçamba, conforme visto na Figura 23.
