BIBLIOTECA CENTRAL DE ANÁPOLIS

PROJETO

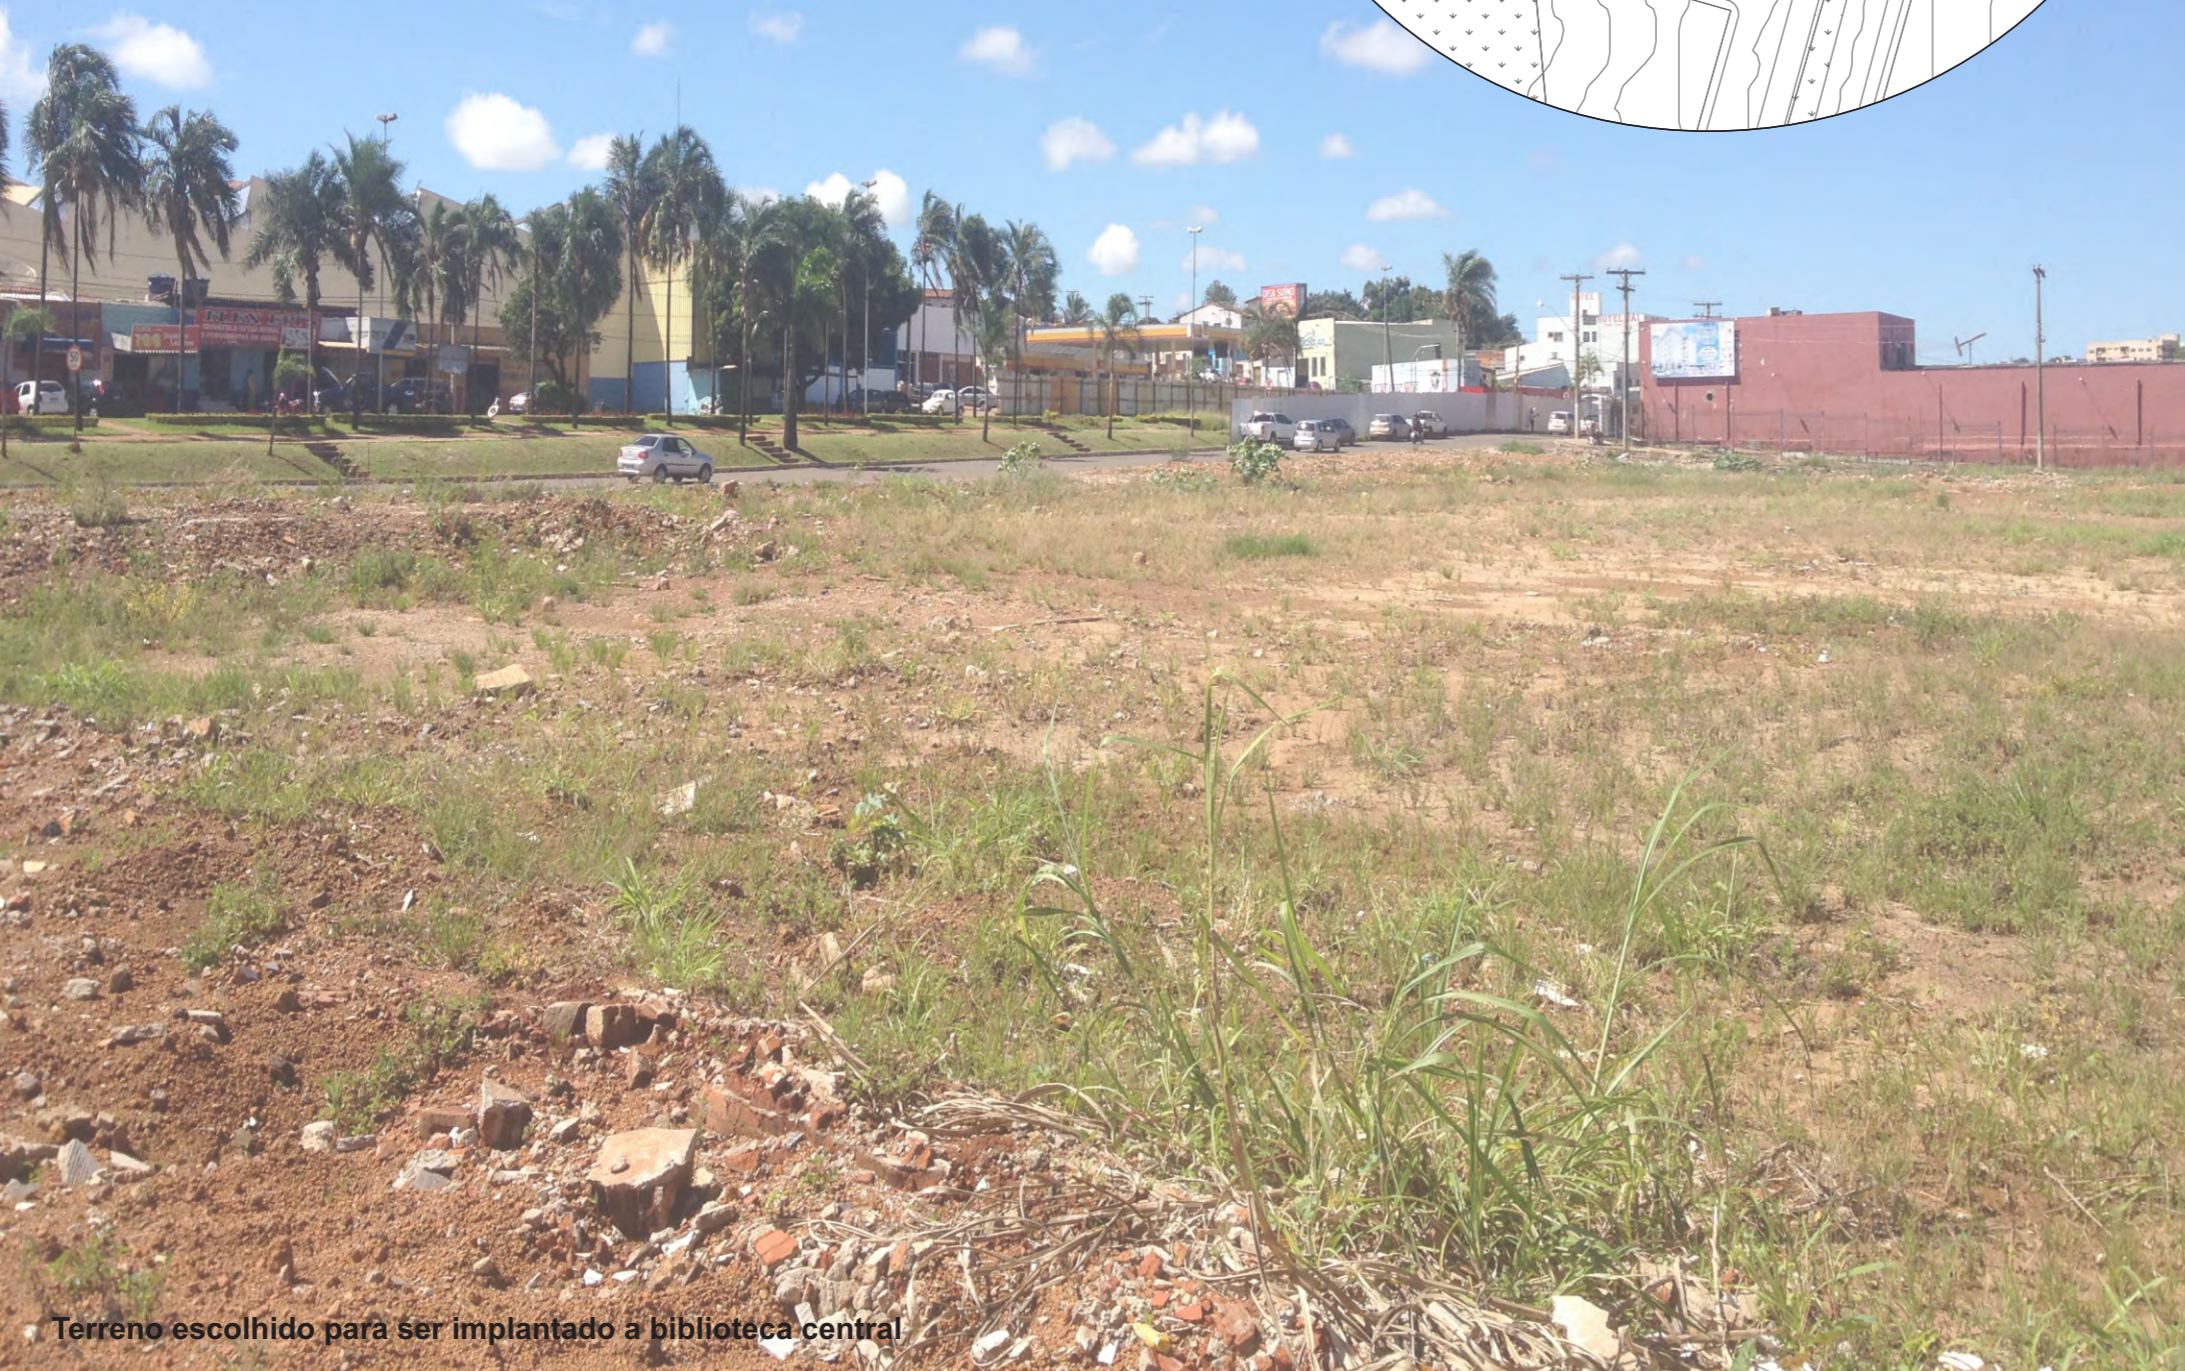
Nível da rua

Inclinação do terreno

Topografia Modificada

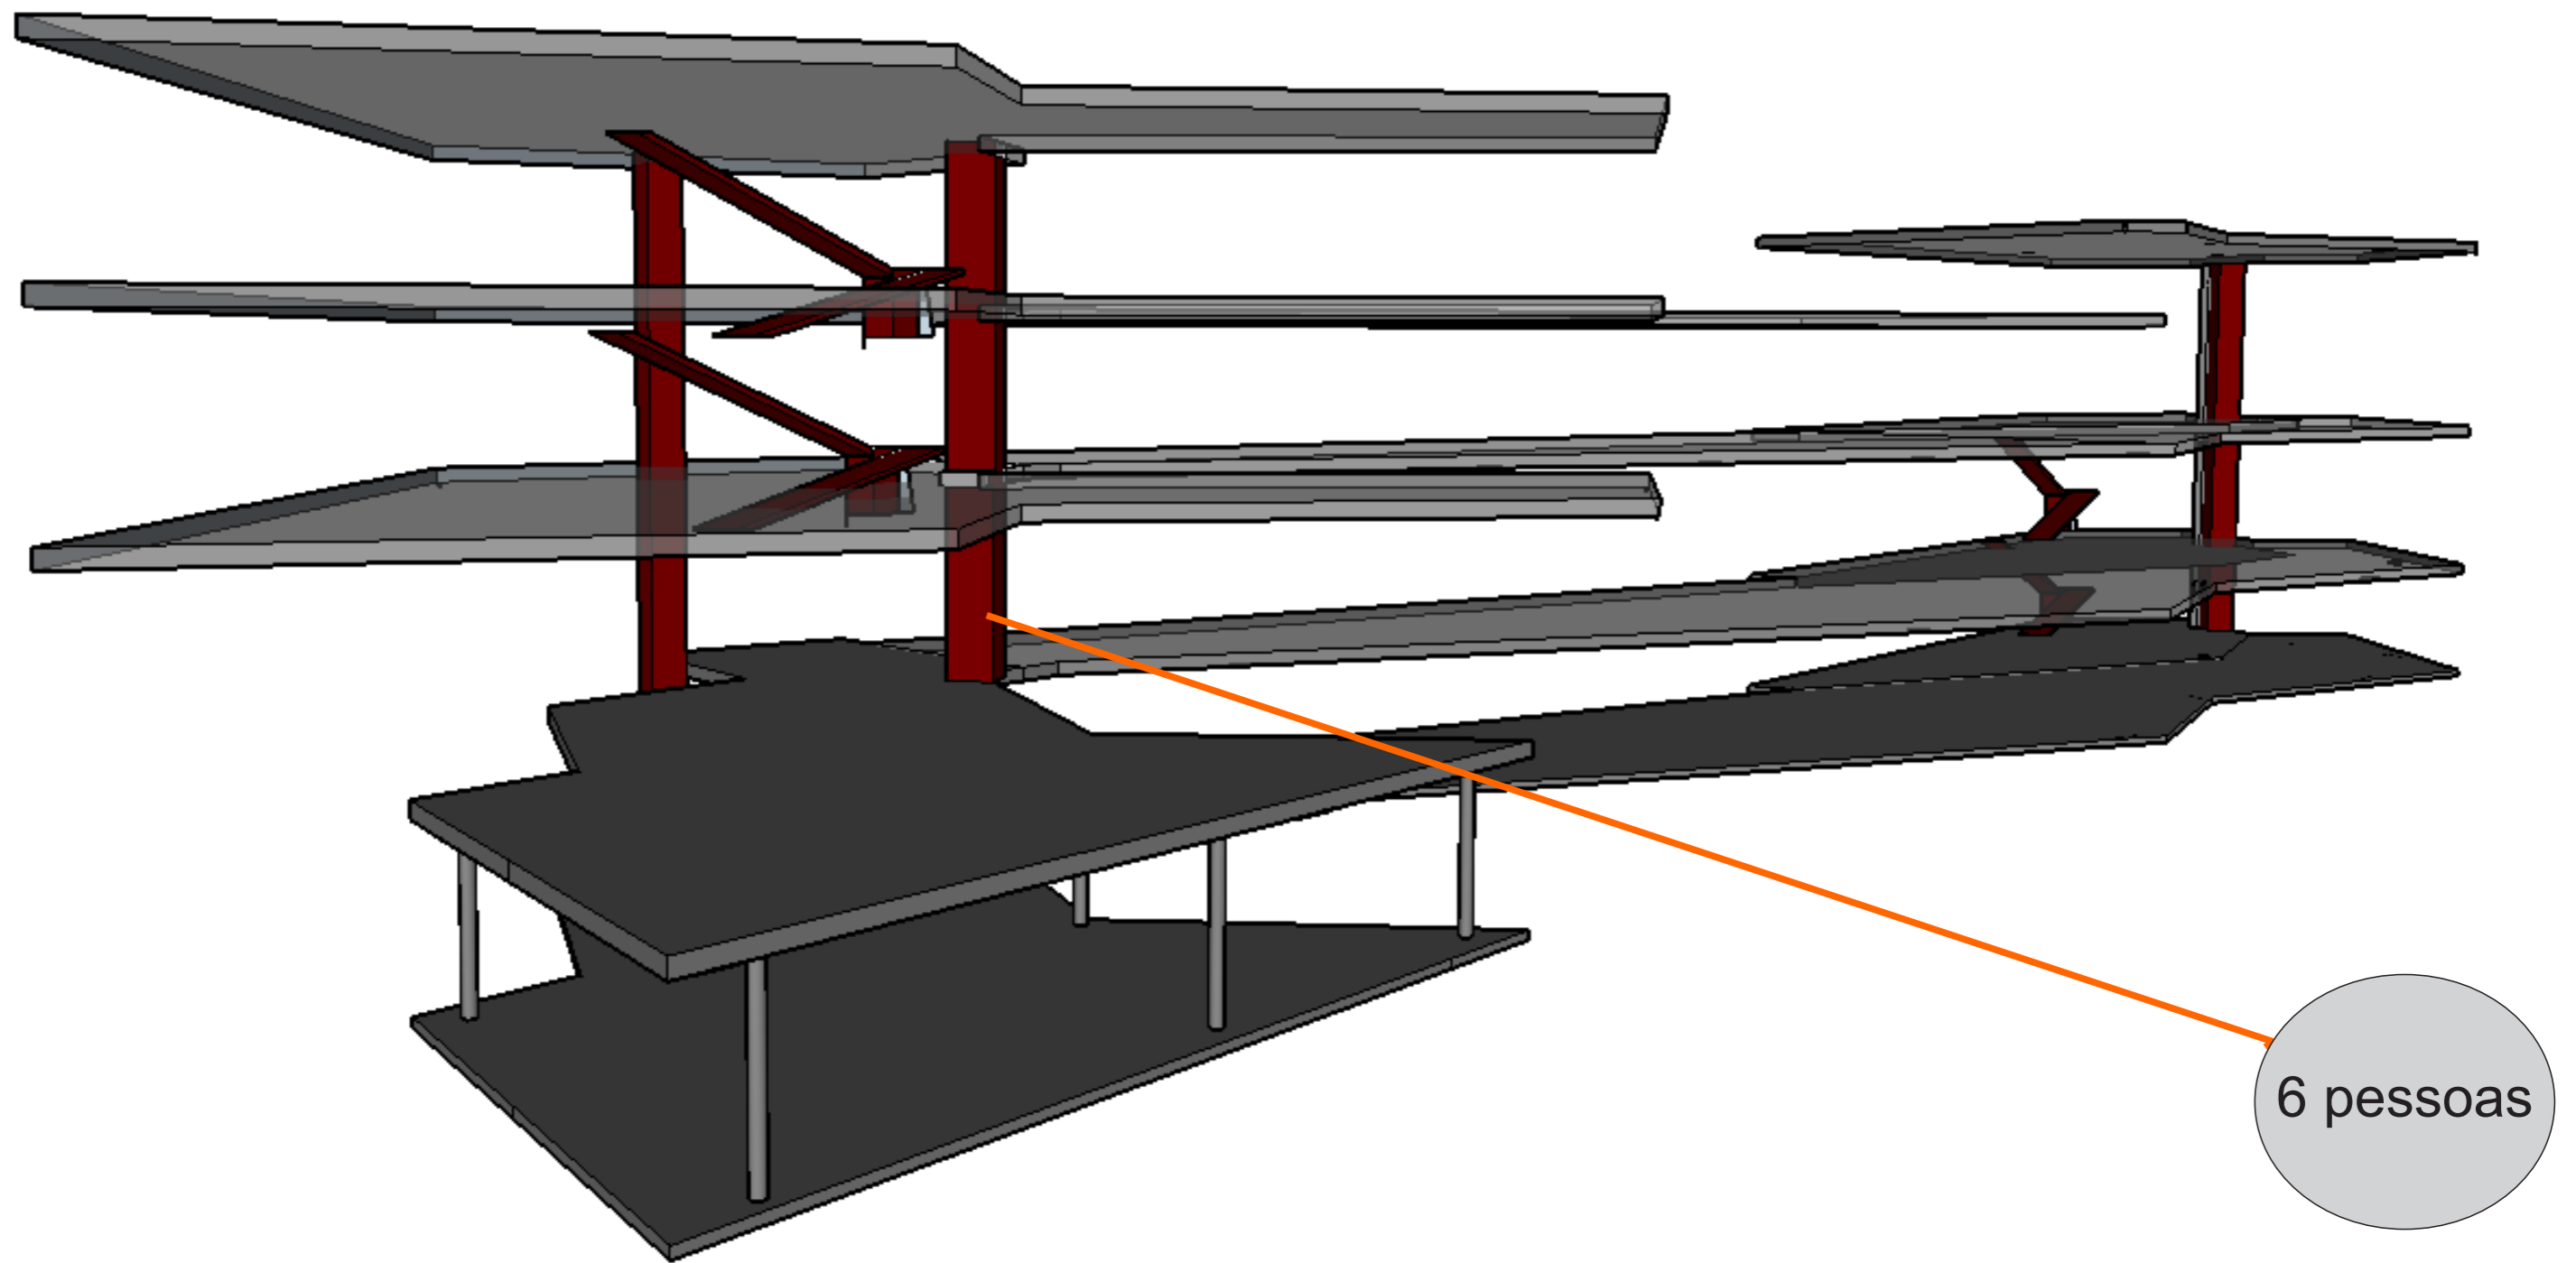
Maquete de circulação - Autor: Pedro Maia

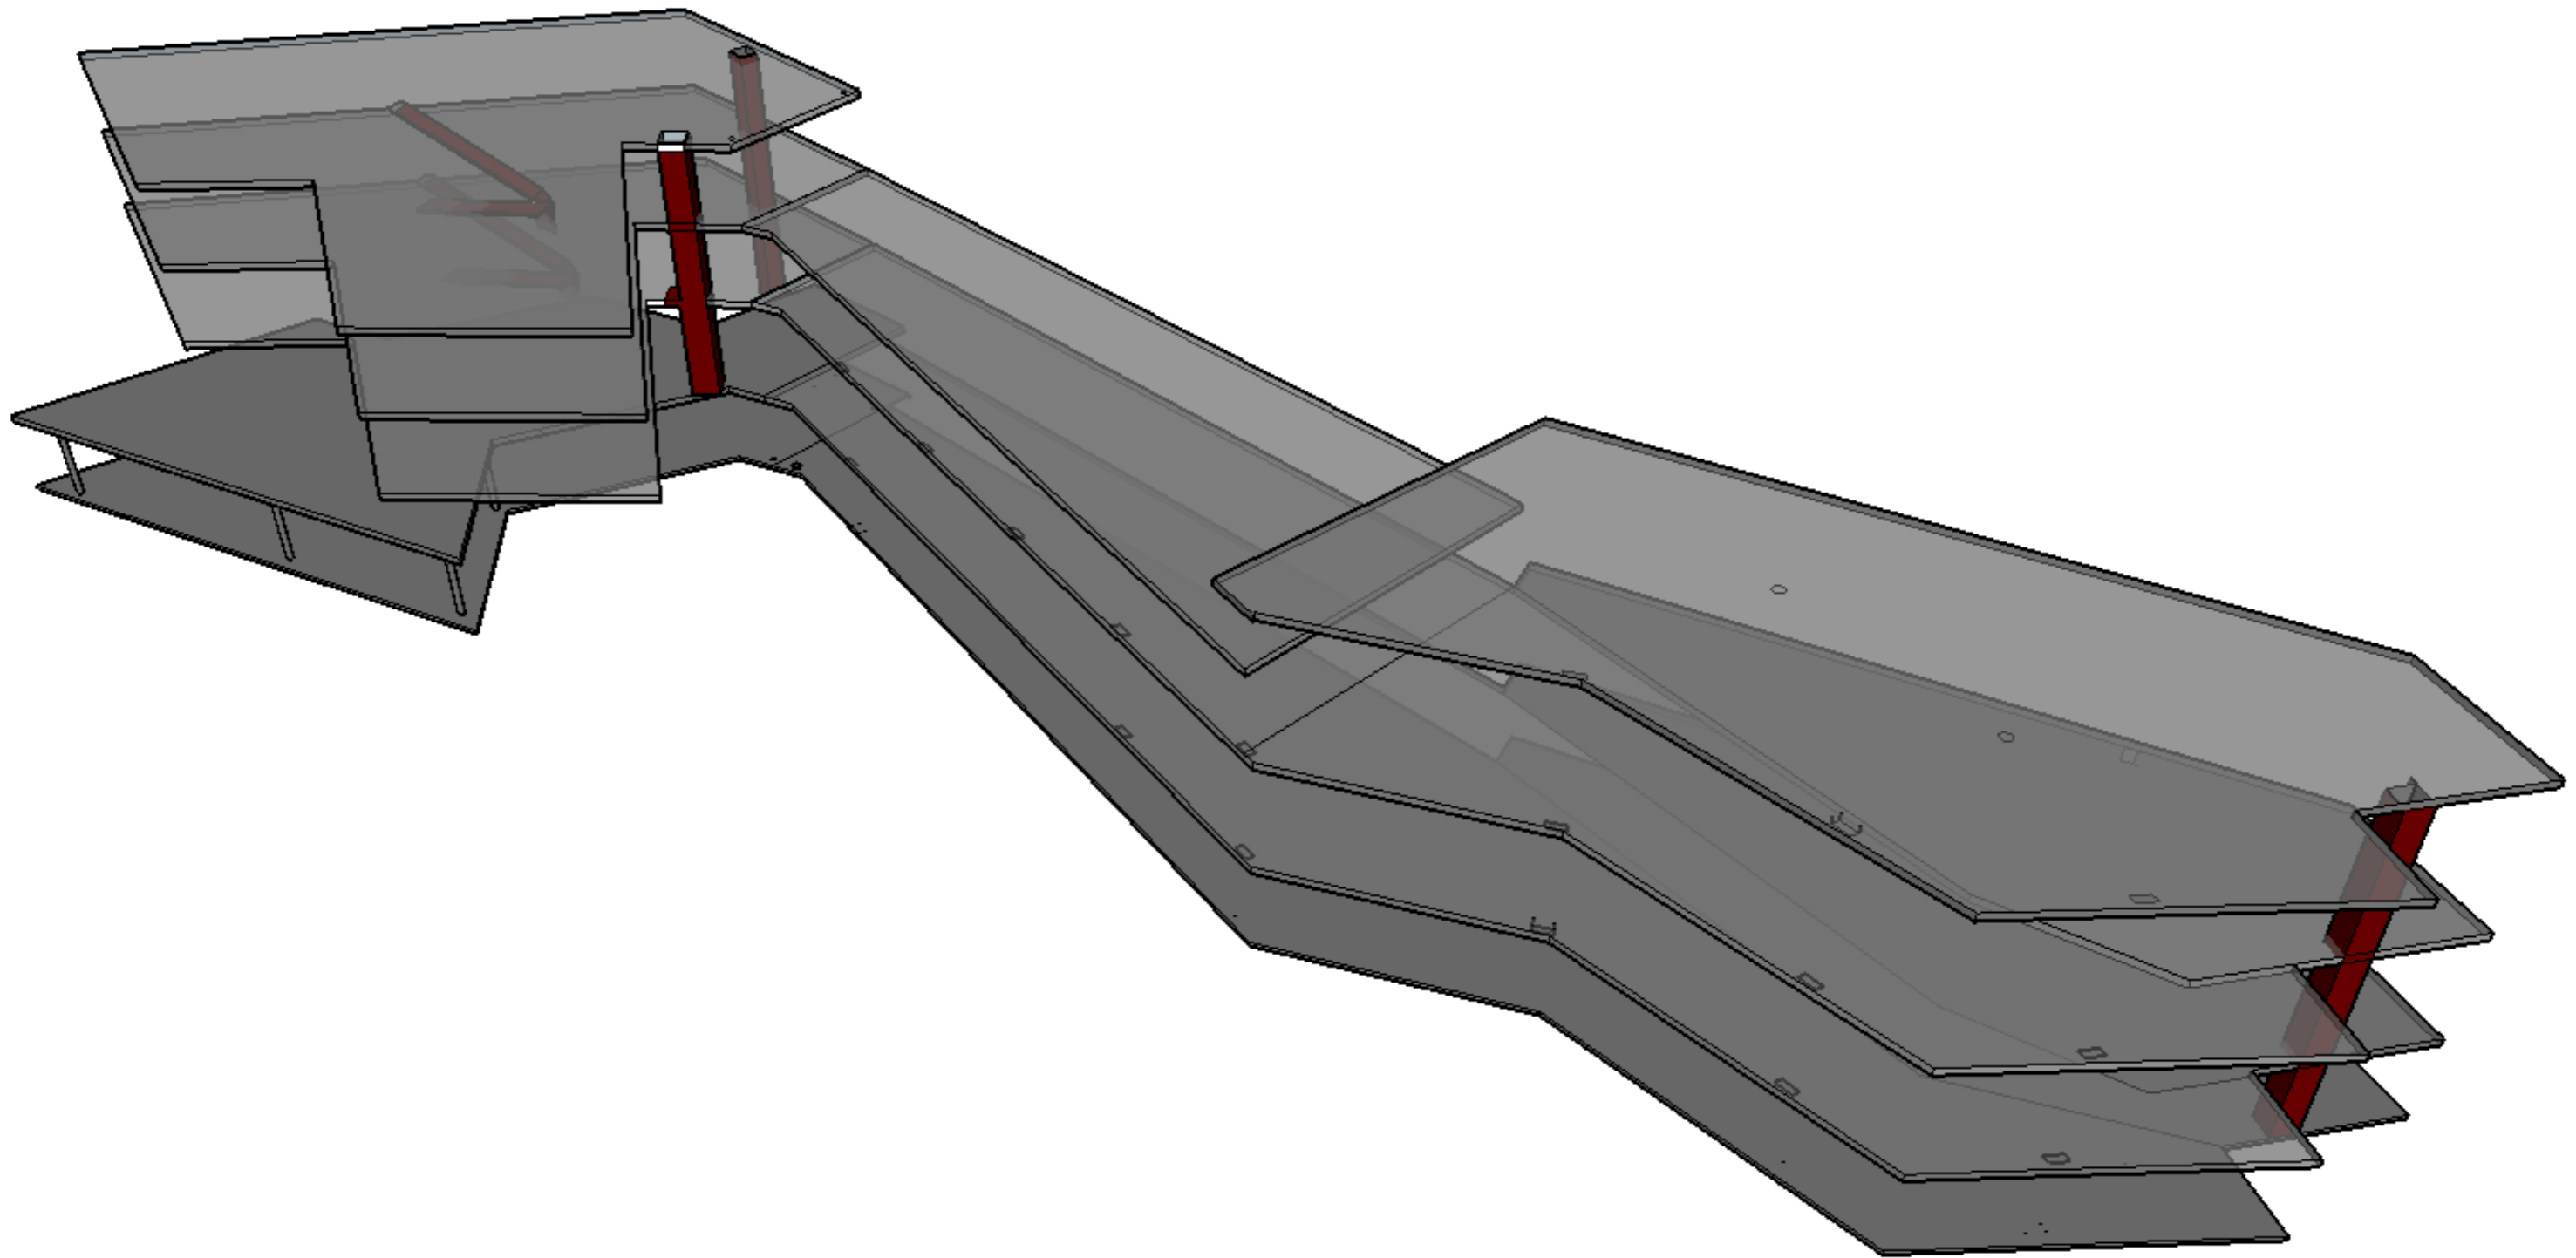
Maquete de circulação - Autor: Pedro Maia

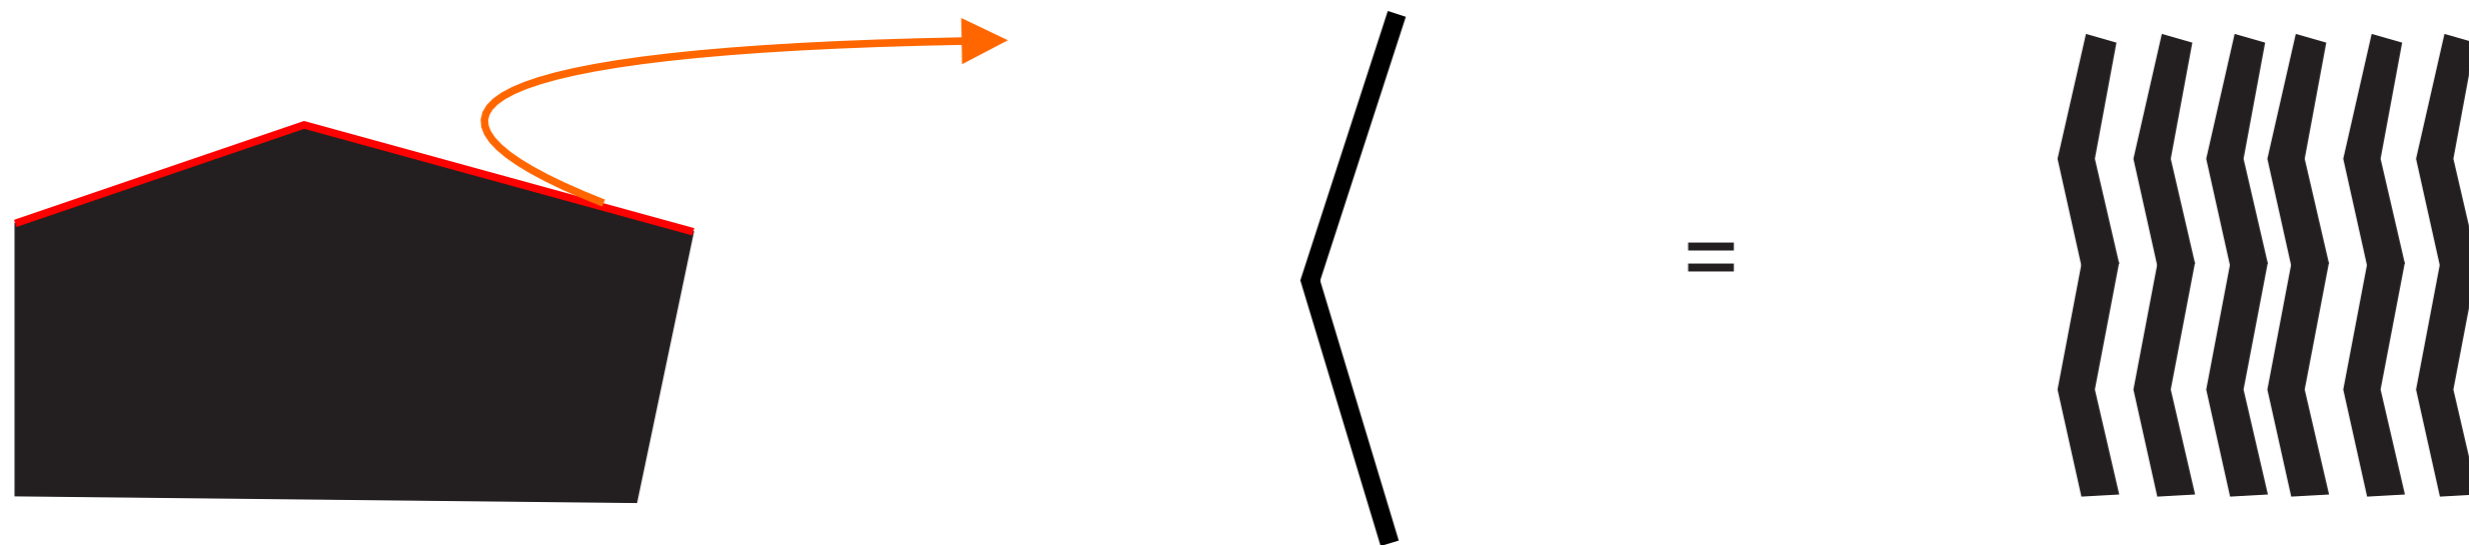
Material: Alumínio
Espessura: 1cm
Peso (Kg/m²): 2,25
Color: Grafite

LEVEZA
DURABILIDADE
RESISTÊNCIA A
CORROSÃO

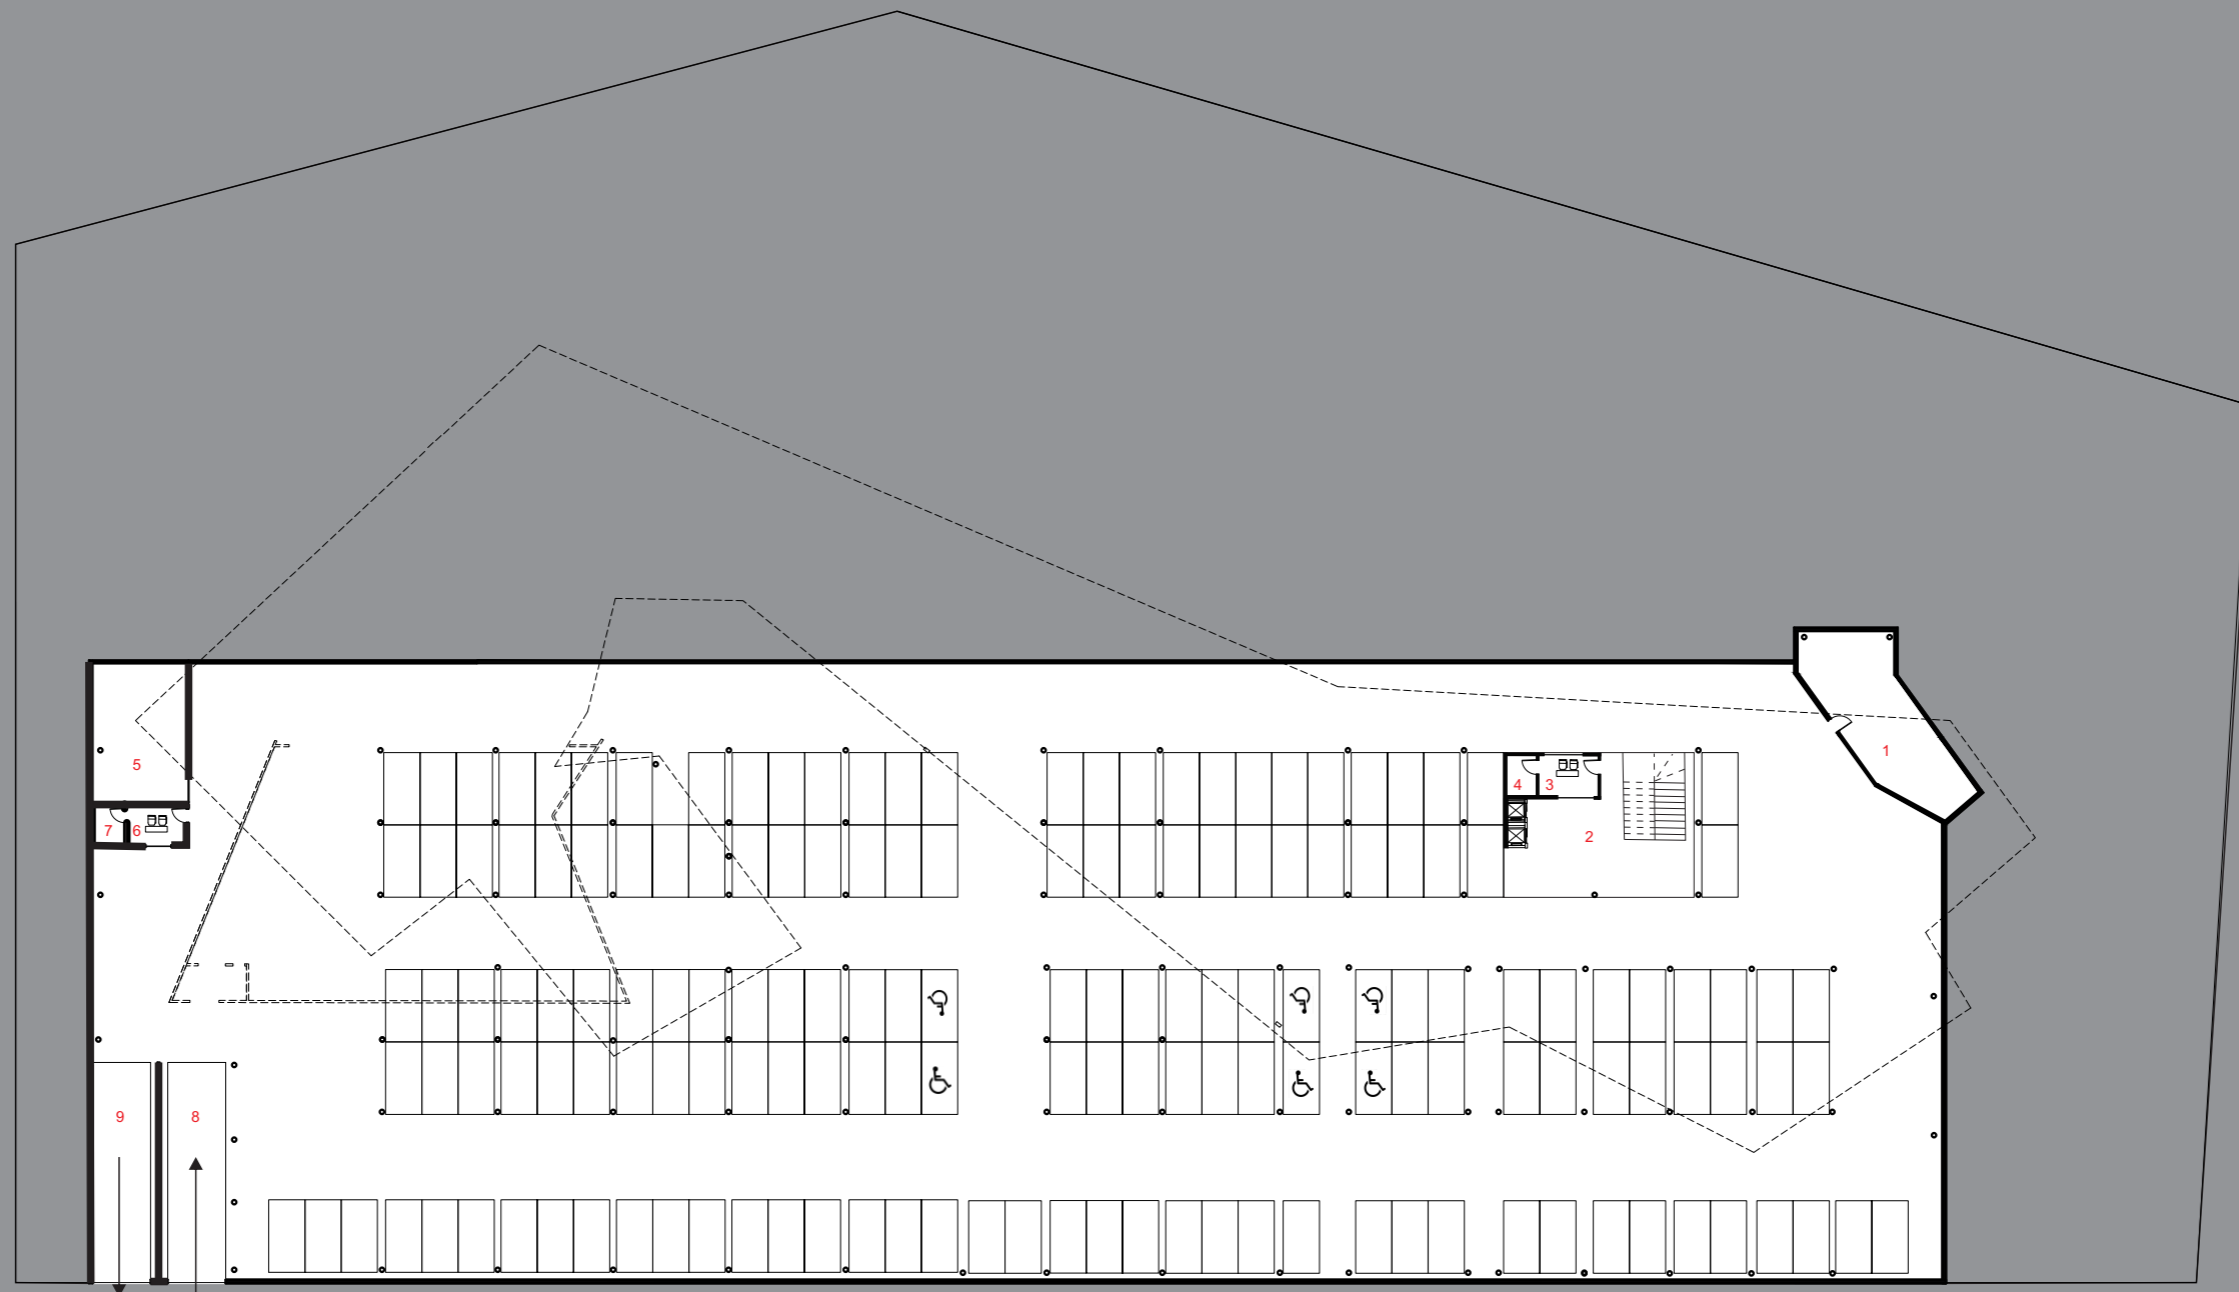
- 1- Casa de maquinas- Ar condicionado
- 2- Área de circulação
- 3- Guarita de segurança
- 4- Banheiro
- 5- Deposito
- 6- Guarita de segurança
- 7- Banheiro
- 8- Rampa de Acesso a Garagem (entrada)- 25% inclinação
- 9- Rampa de Acesso a Garagem (Saída)- 25% inclinação

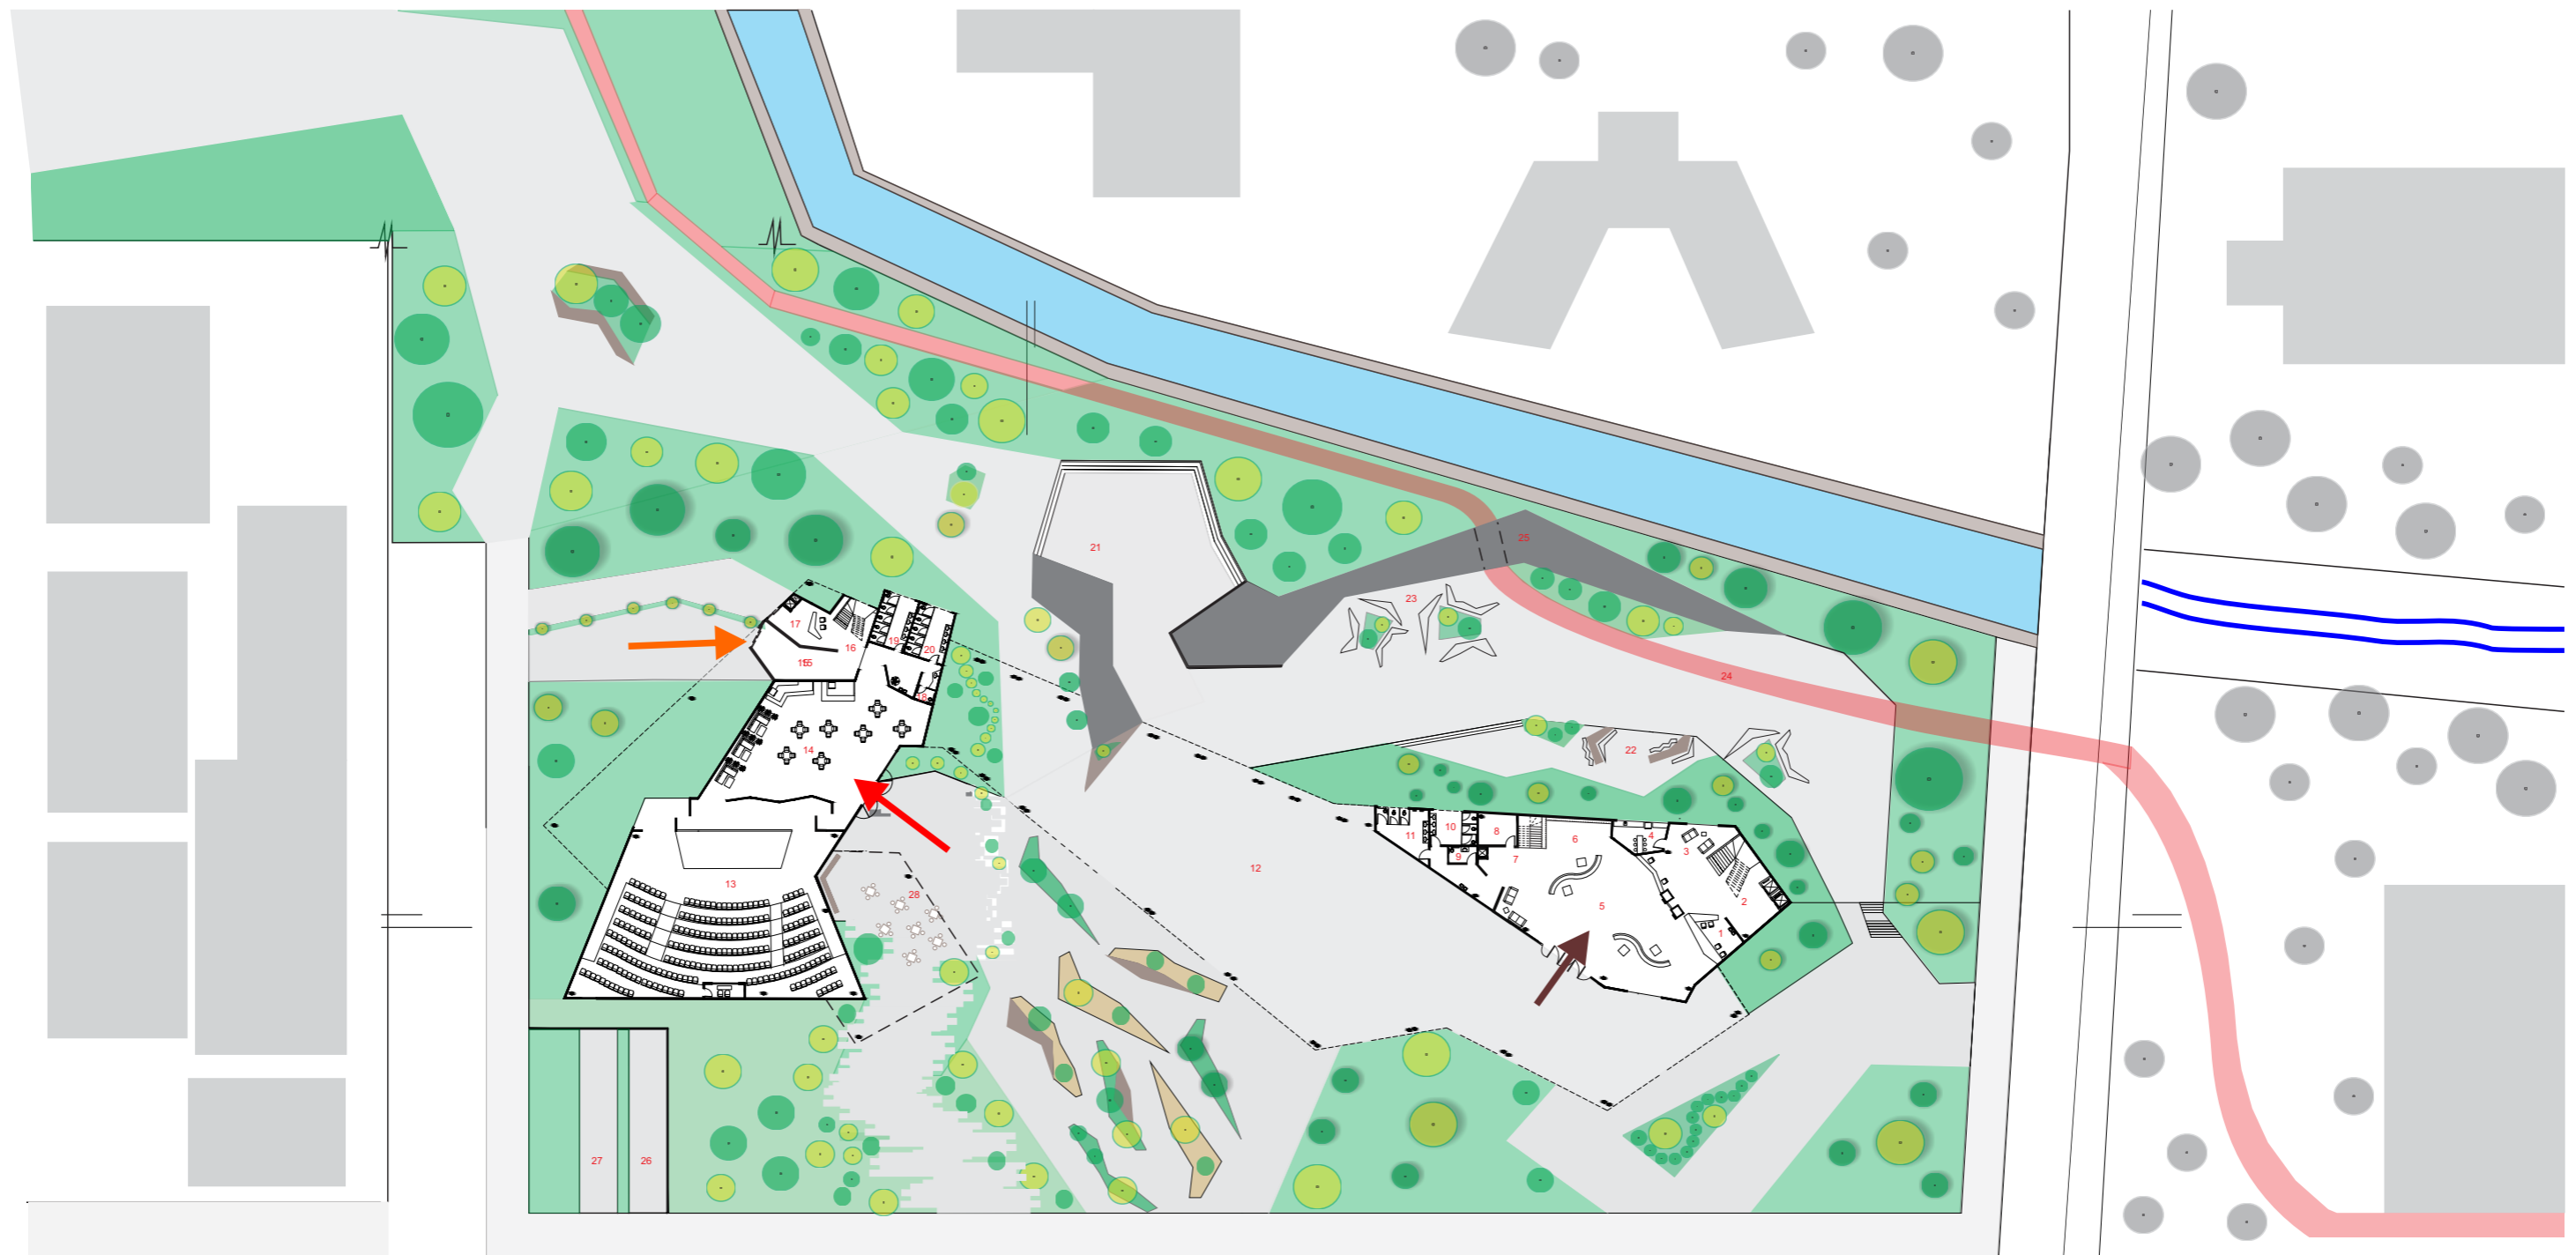
ESC: 1/200

- ACESSO DE FUNCIONÁRIOS
- ACESSO - SETOR CULTURAL
- ACESSO - SETOR DE ARTES

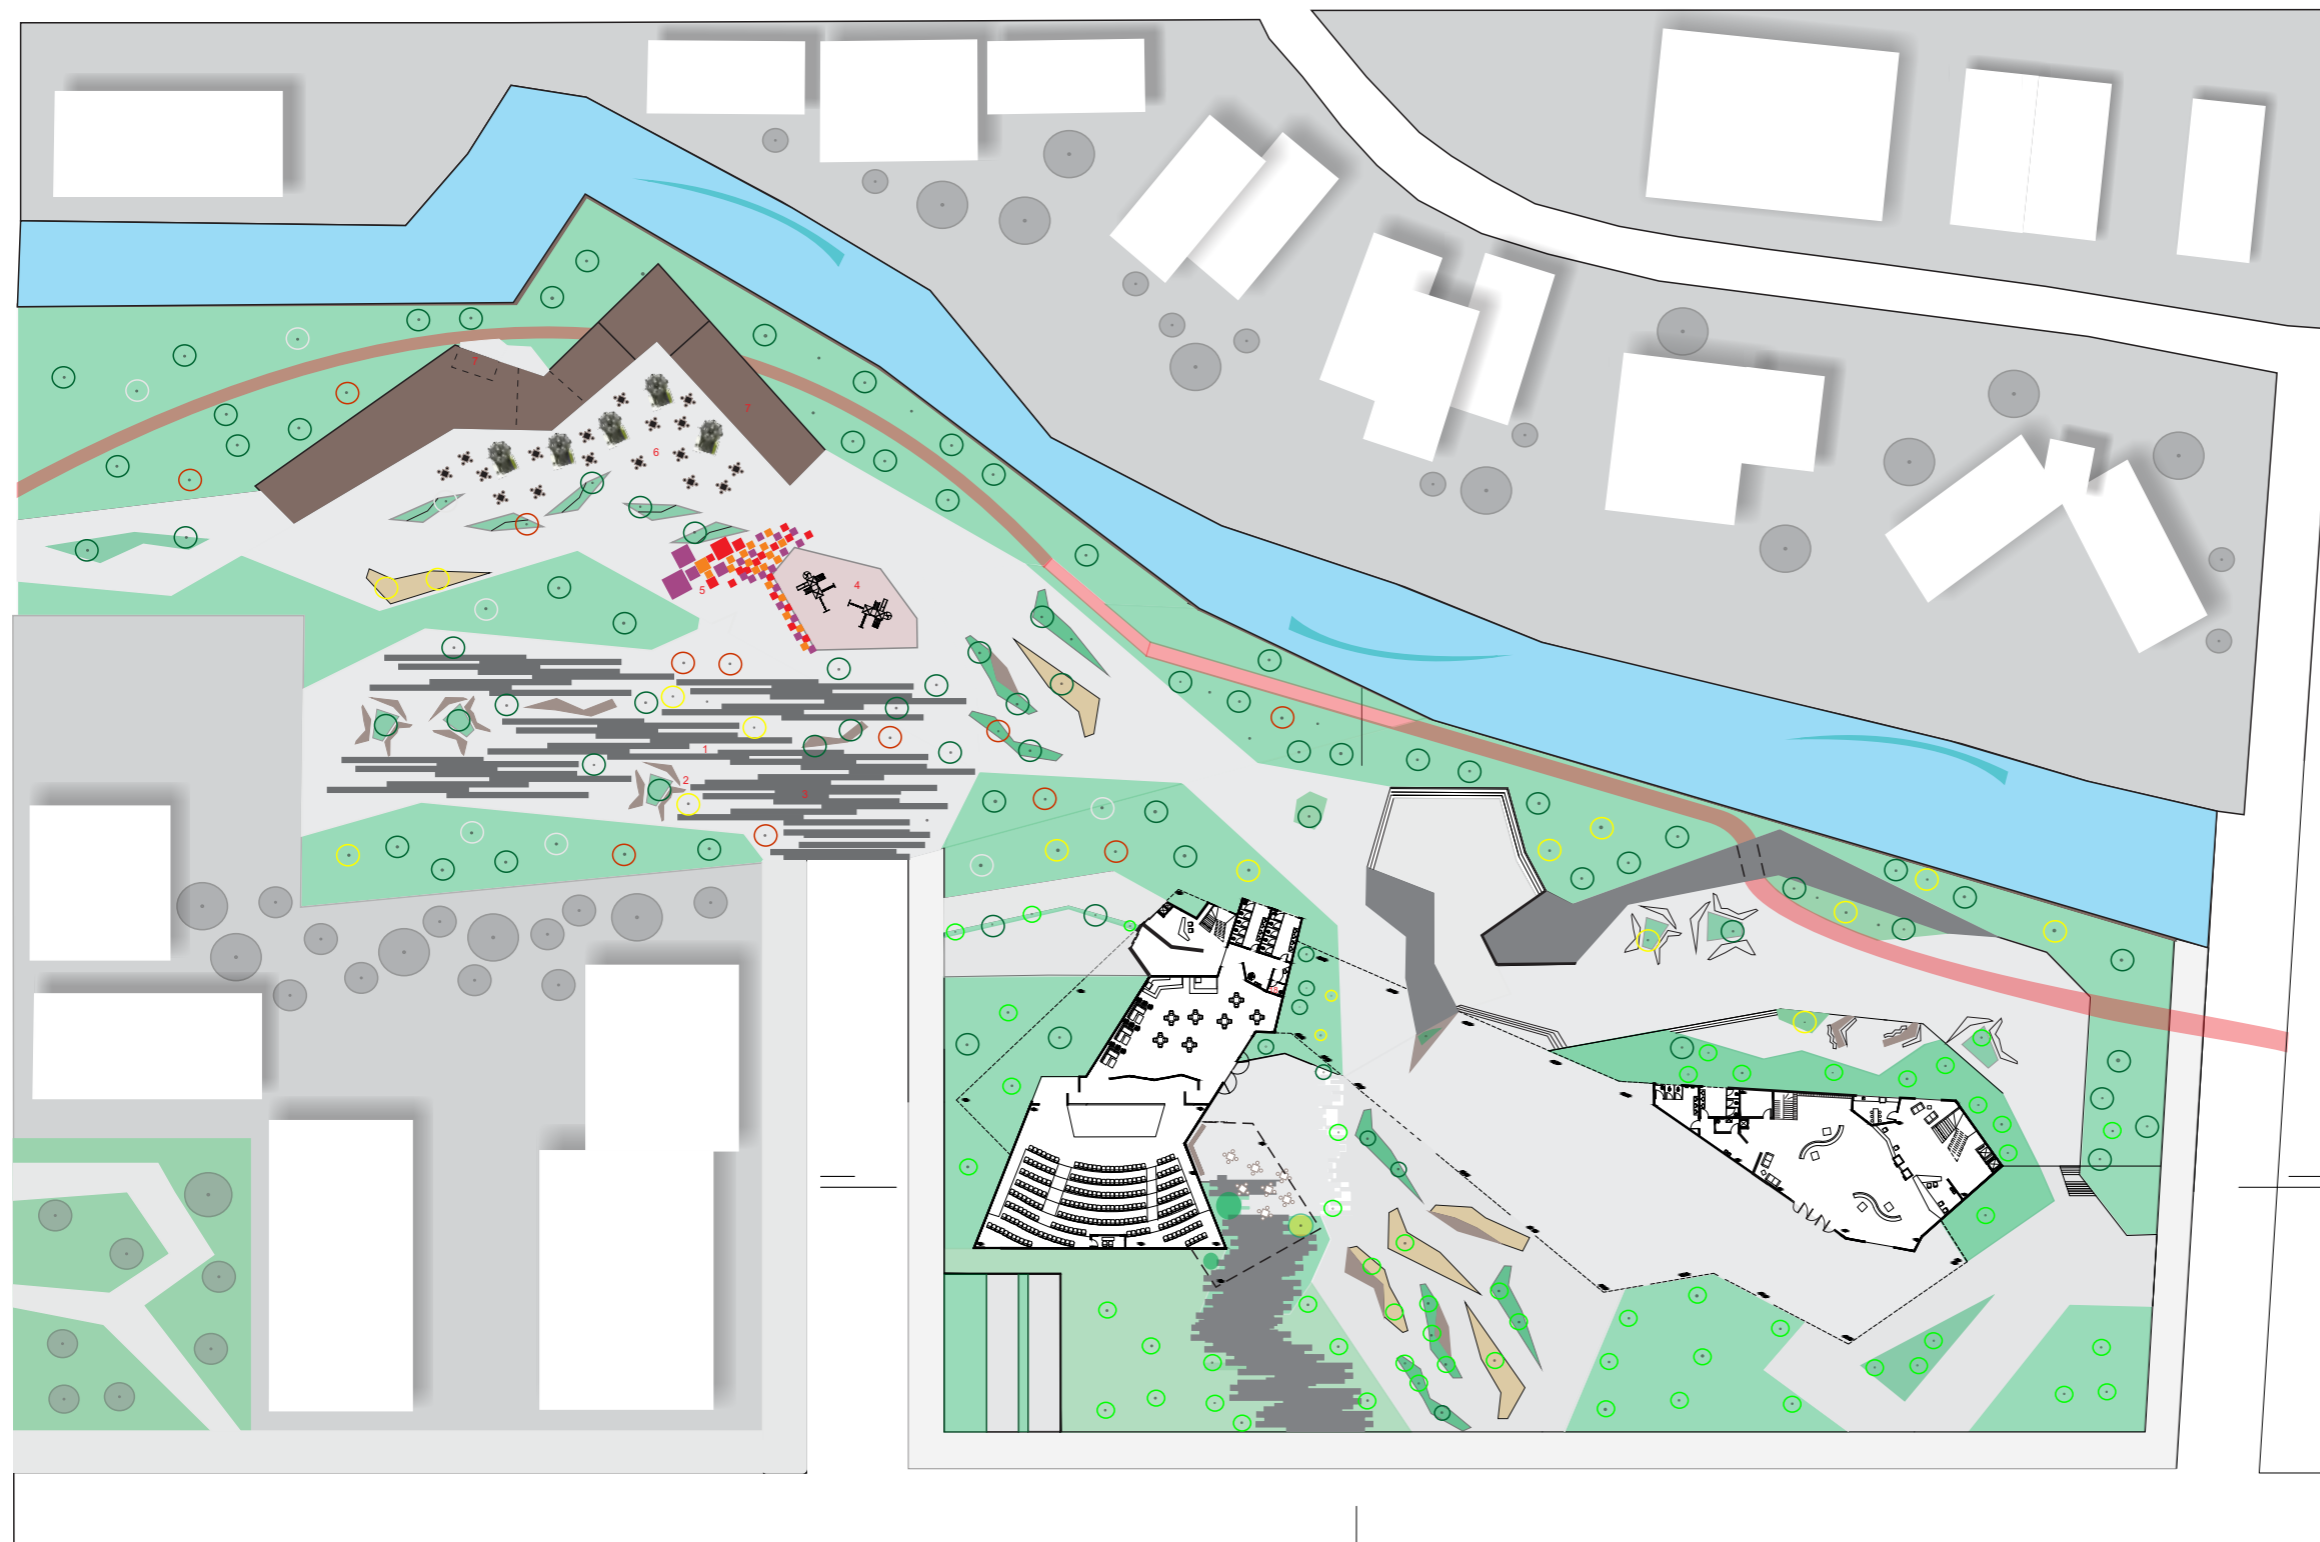
- 1- Área de Convivência
- 2- Bancos e vegetação
- 3- Paisagismo no piso (Concreto queimado)
- 4- Playground infantil
- 5- Lapidação de concreto (Colorido)
- 6- Mirante
- 7- Bicicletario
