BIBLIOTECA CENTRAL DE ANÁPOLIS

PROJETO

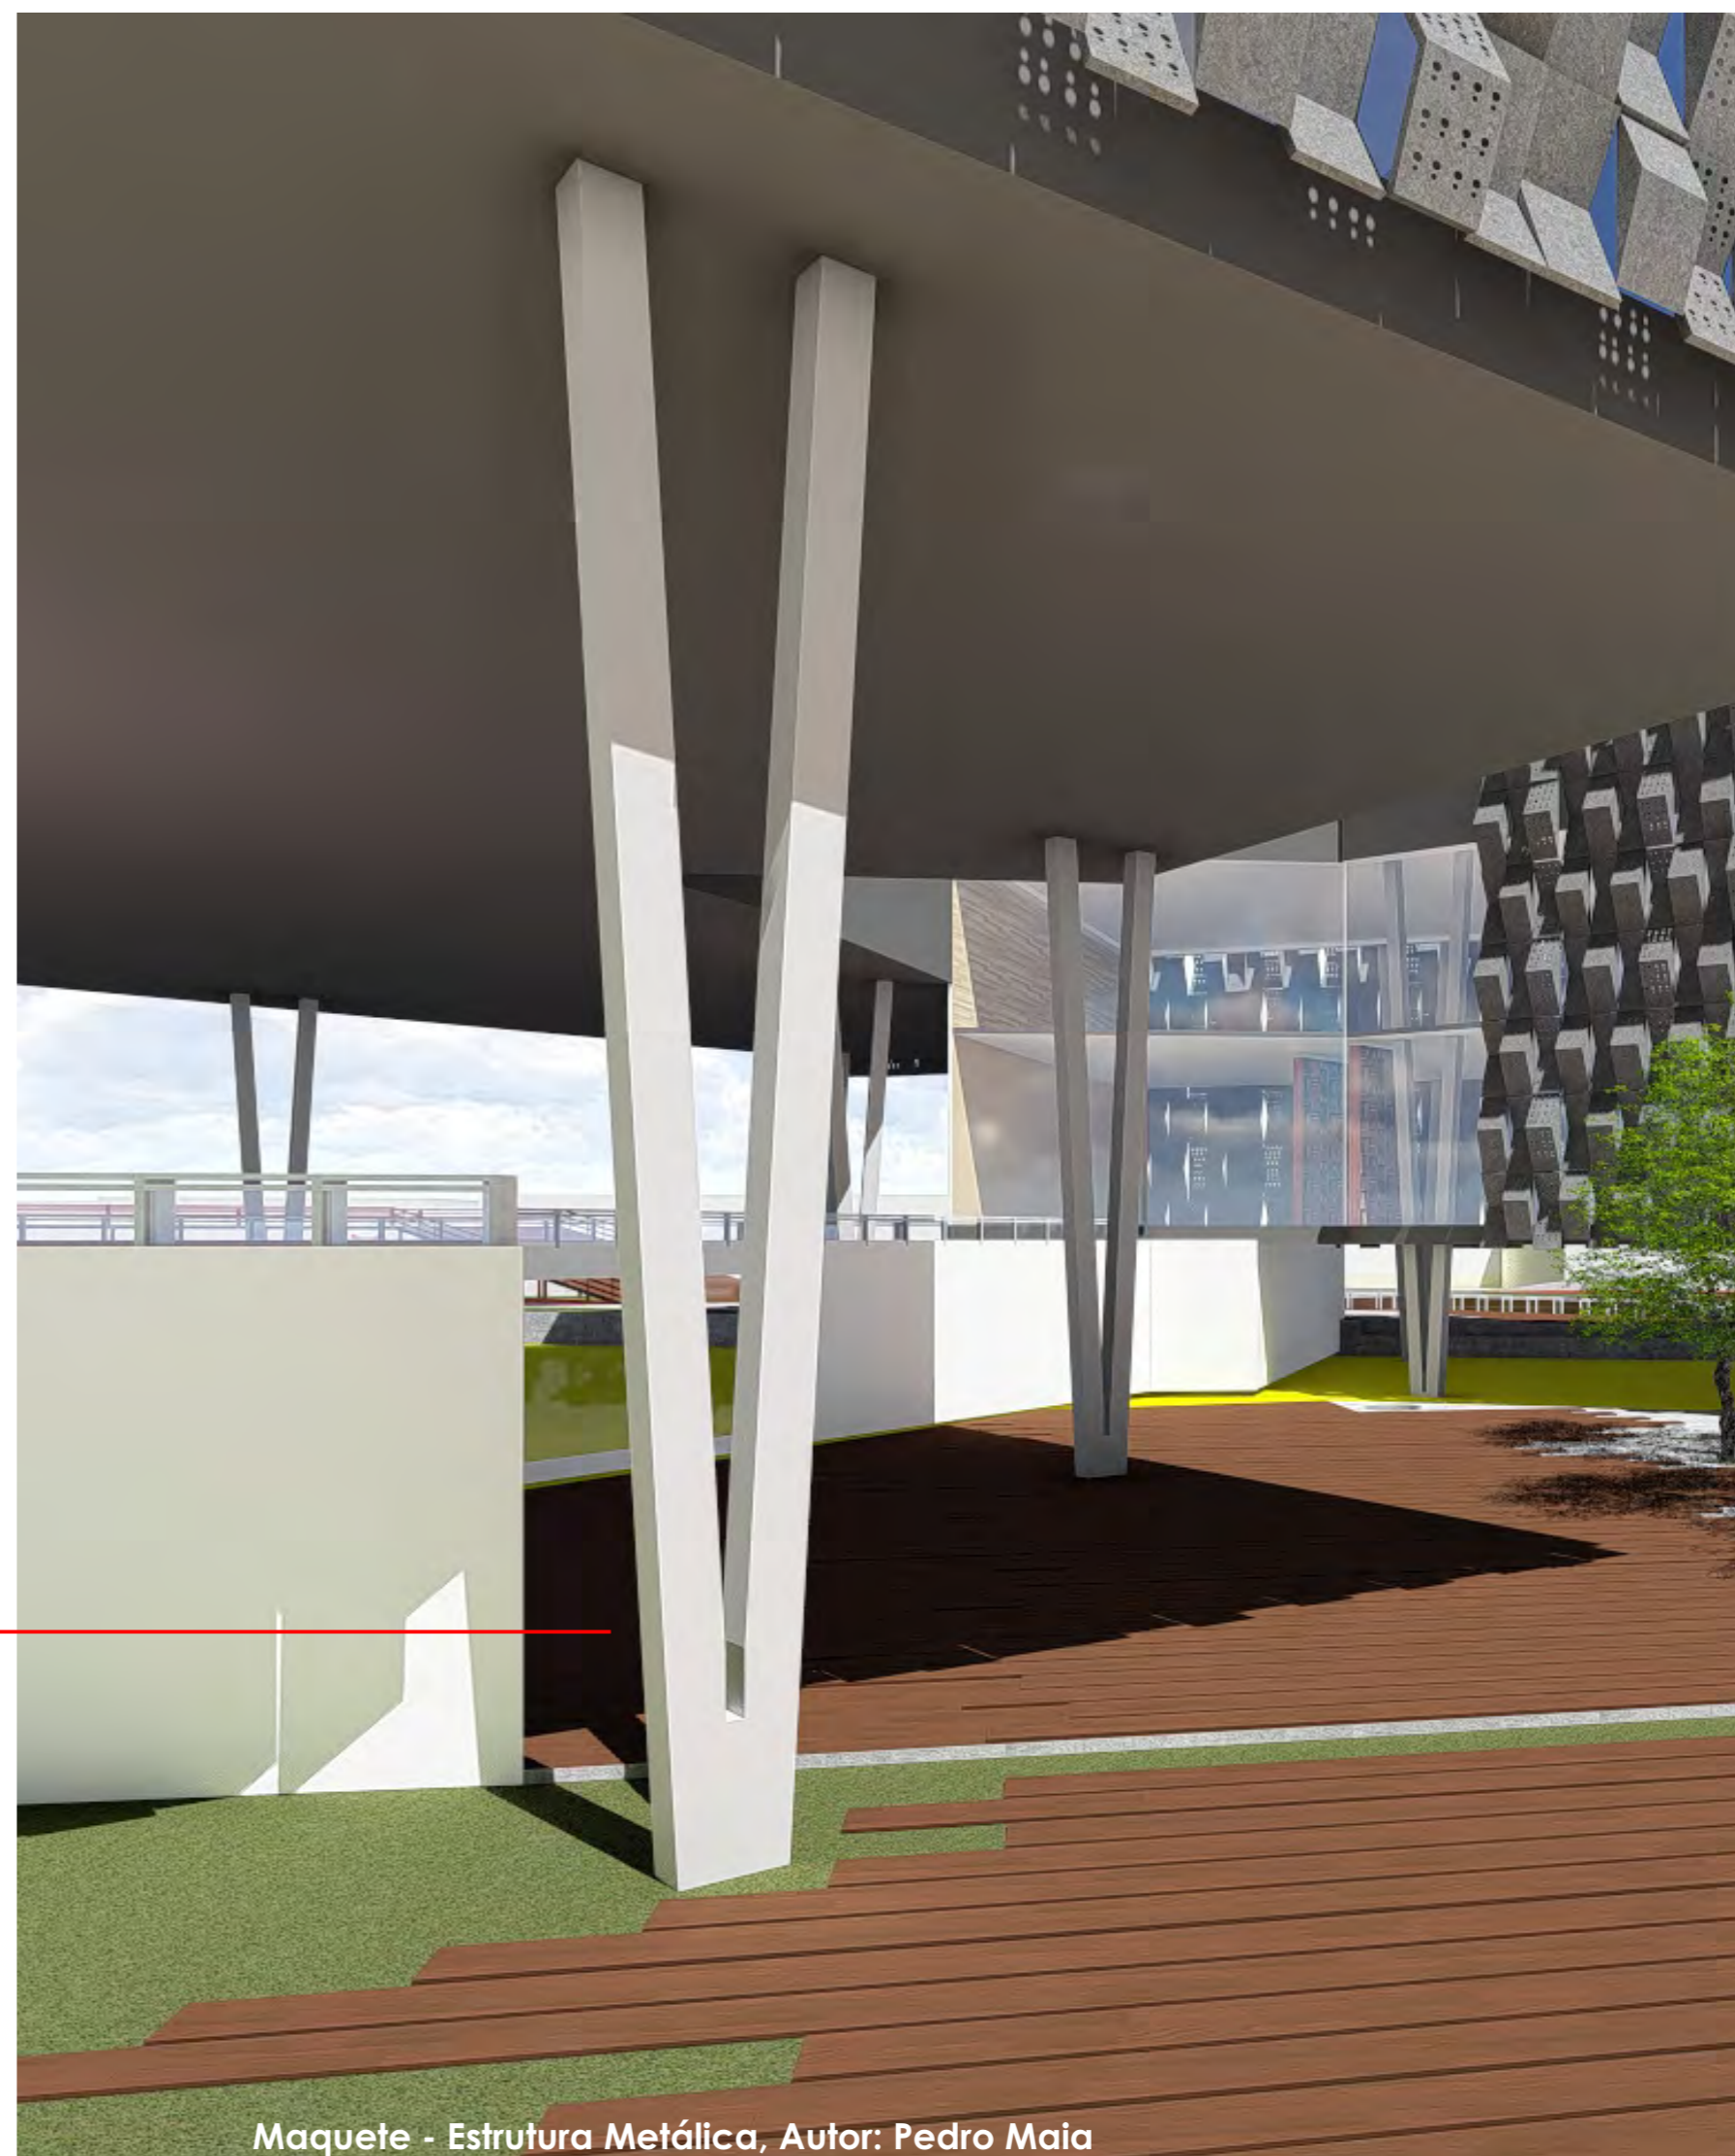
ESTRUTURA METÁLICA

Facilidade de montagem
Muito Resistente

Maquete - Estrutura Metálica, Autor: Pedro Maia

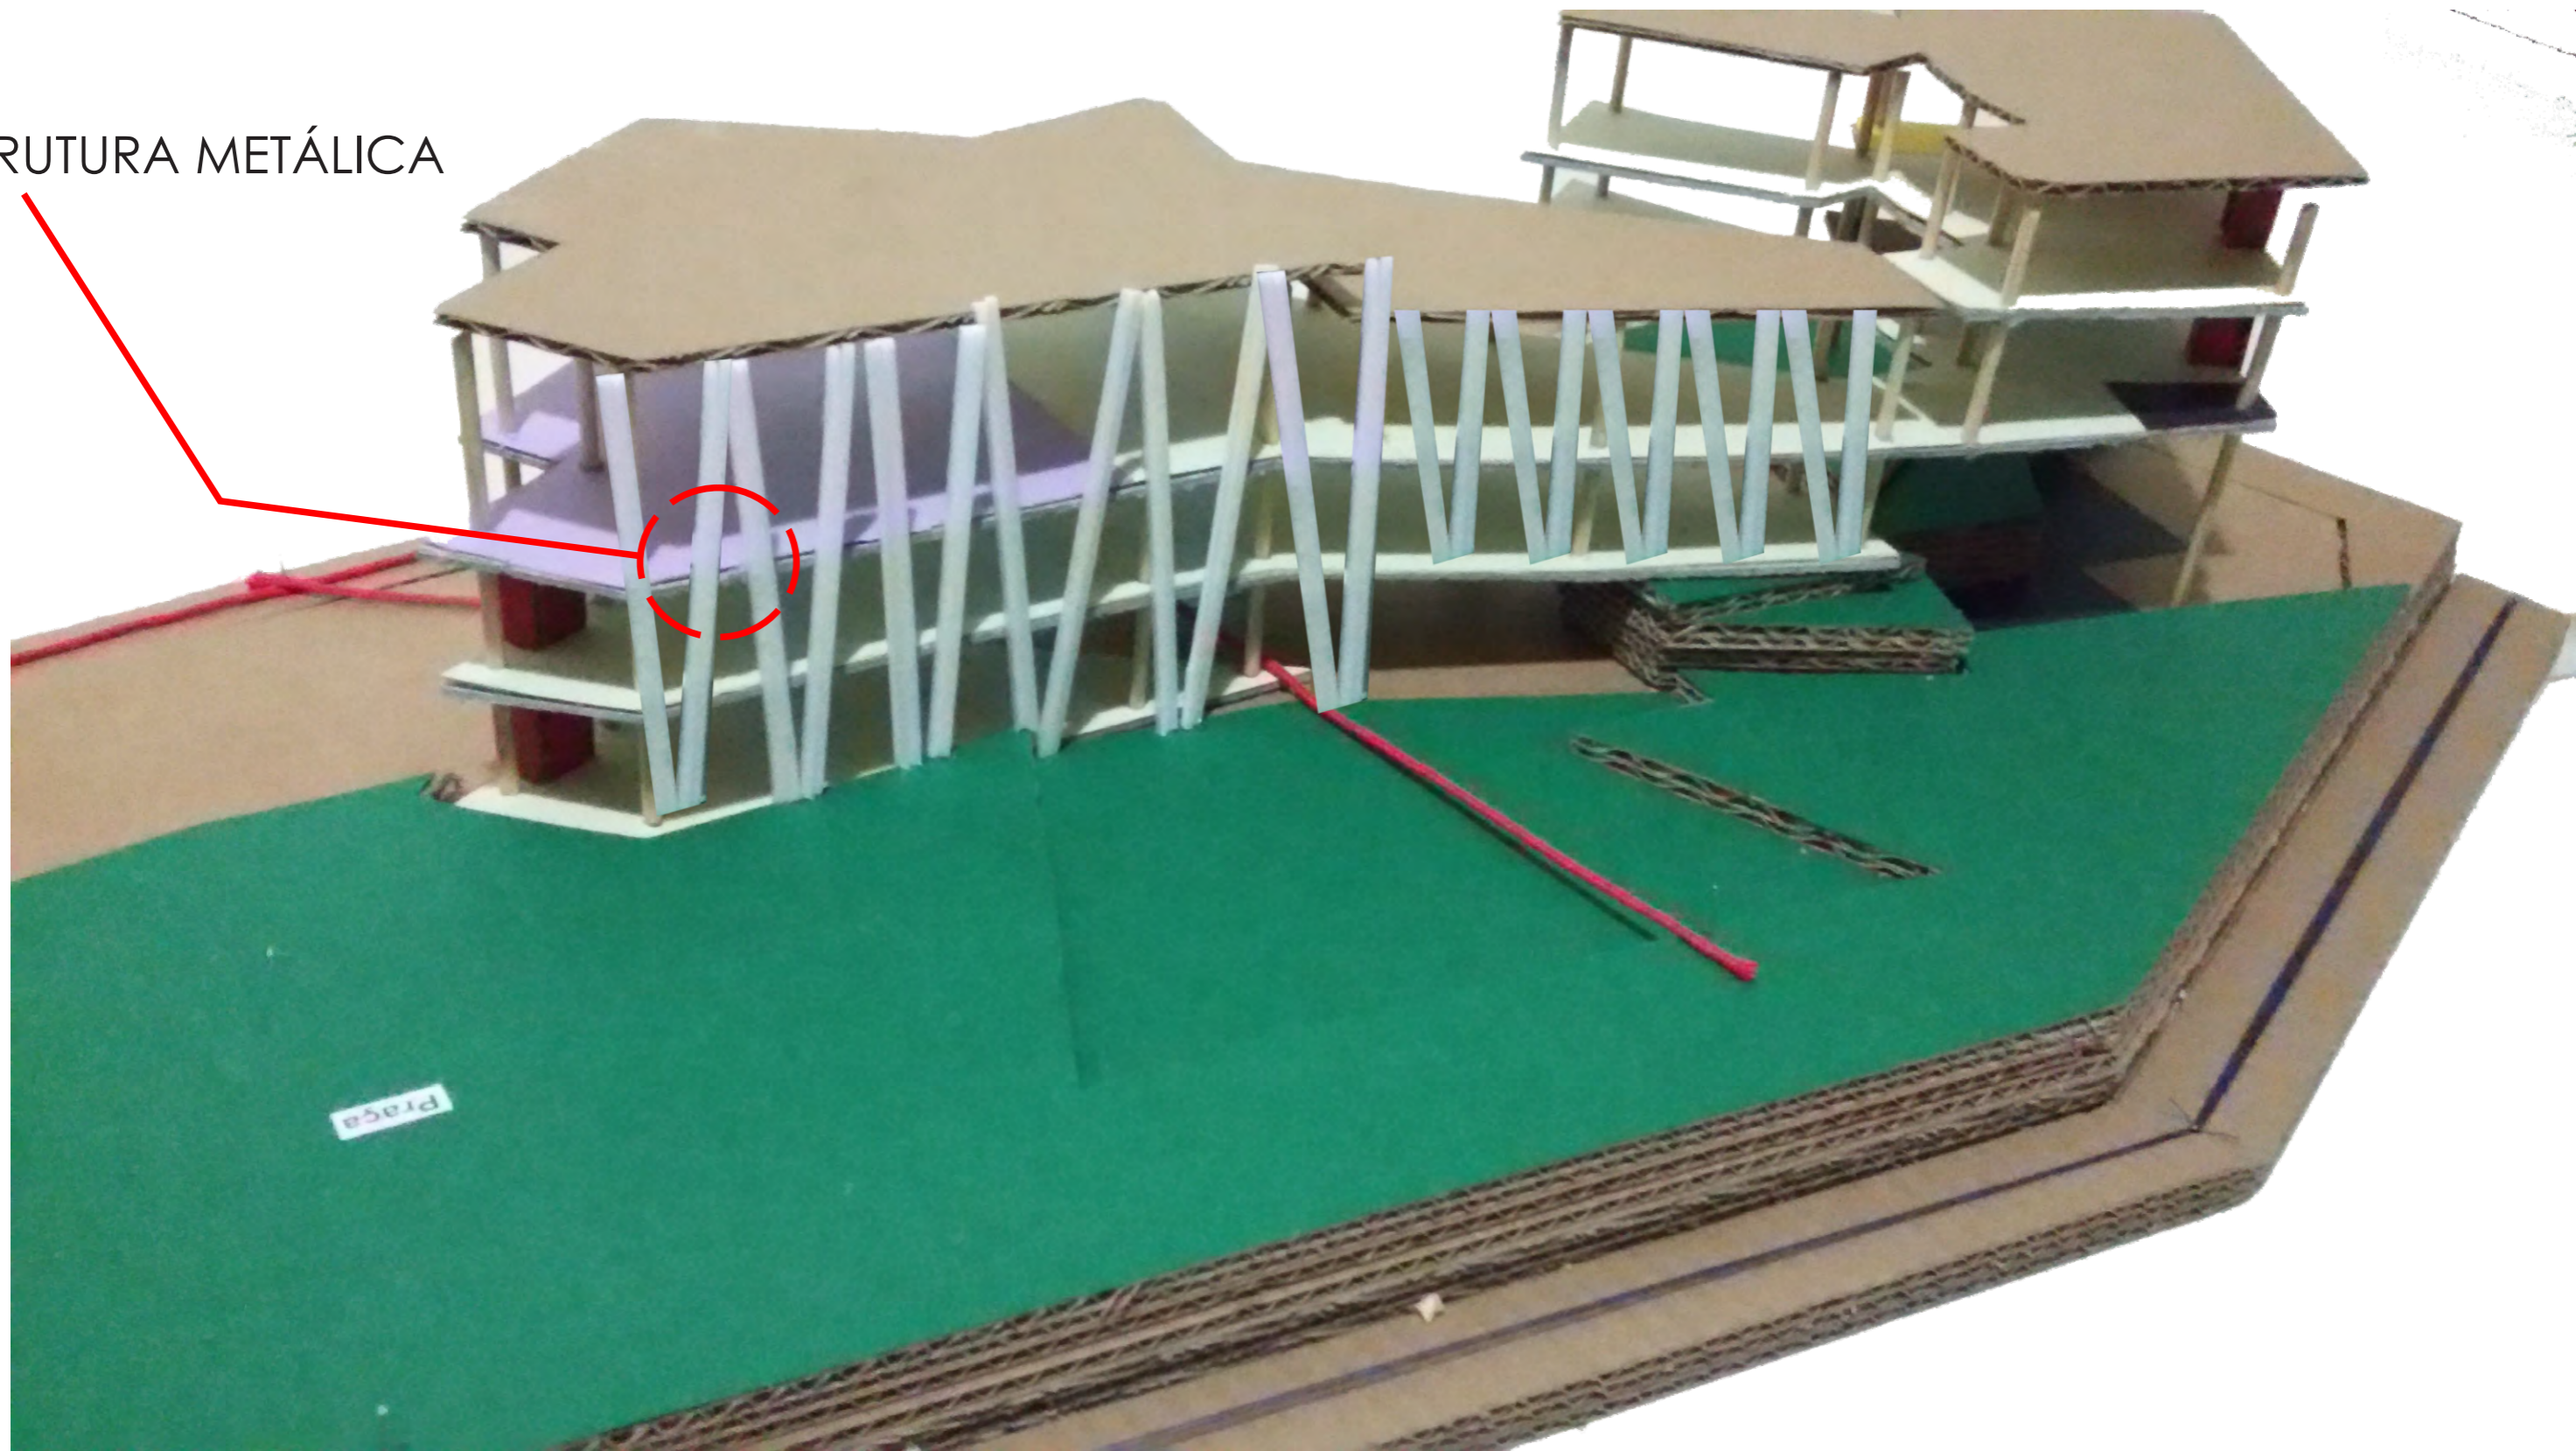
Maquete de Estrutura- Autor: Pedro Maia

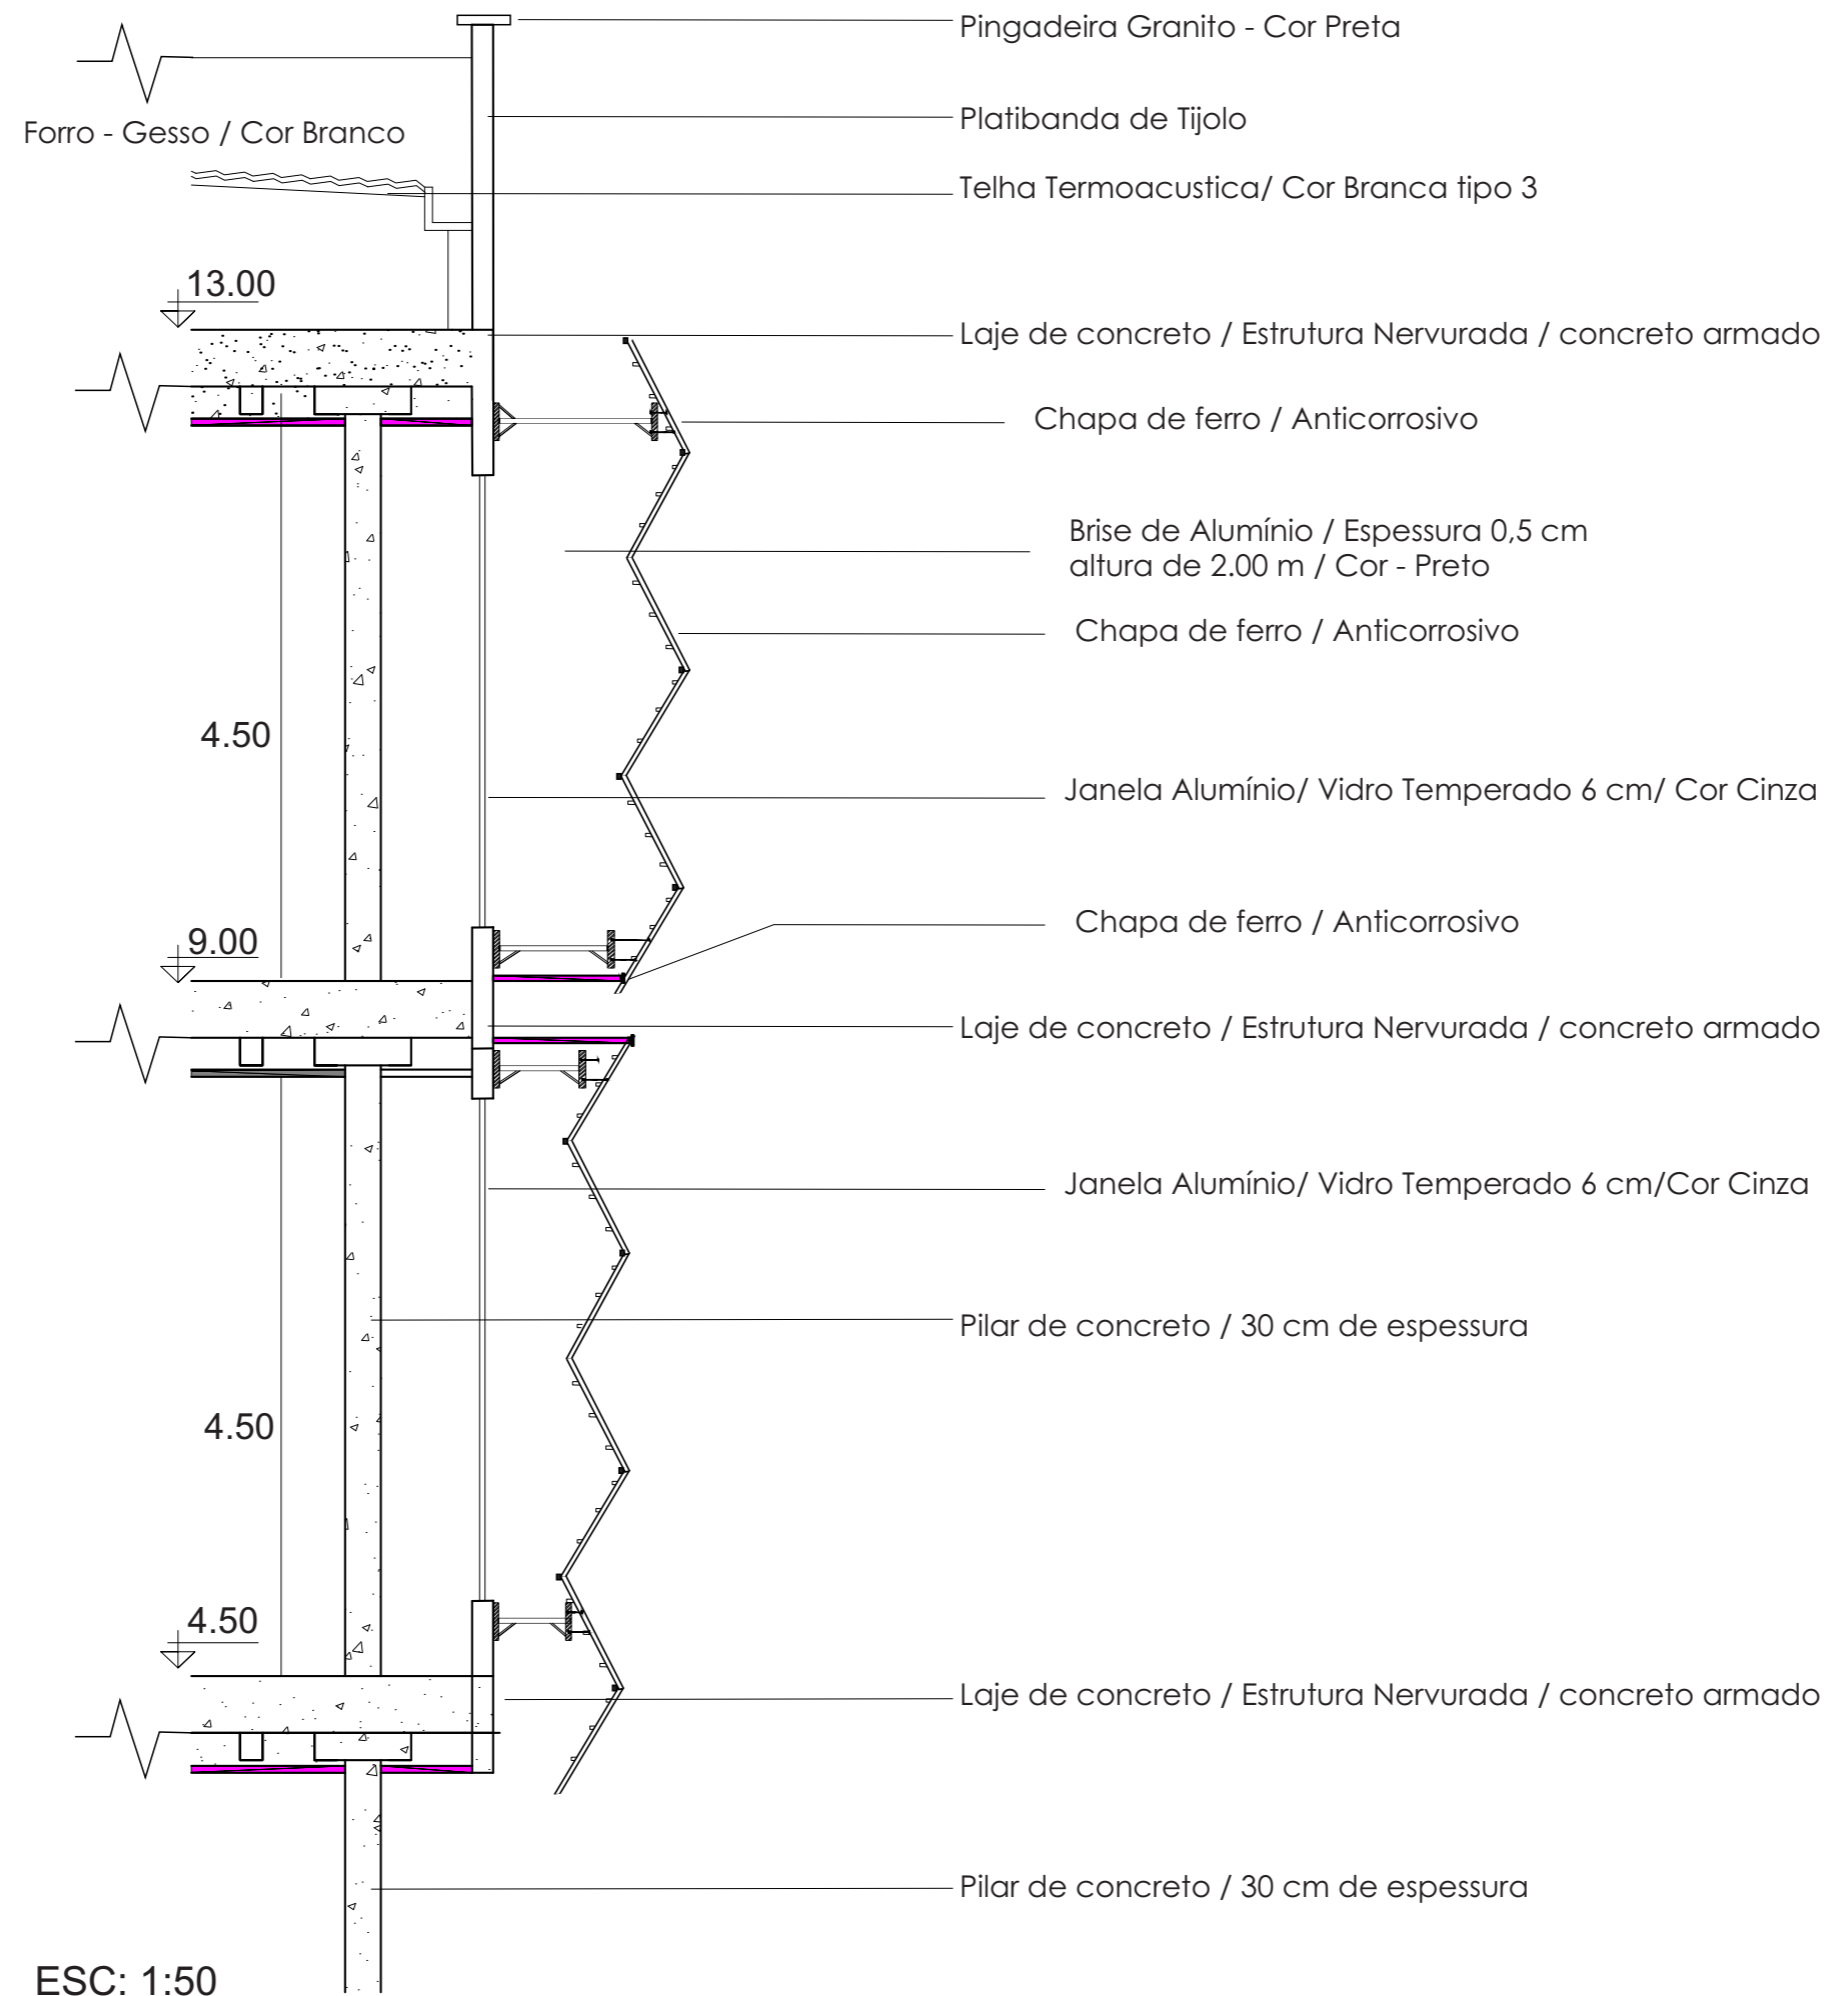
CORTE BB Detalhamento-

Chapa de ferro / Anticorrosivo

Laje de concreto / Estrutura Nervurada
concreto armado

Laje de concreto / Estrutura Nervurada / concreto armado

Suporte de ferro / Anticorrosivo

Parafuso de 8mm
